Nr zlecenia: 13/02/09/2026/CarArena STANDARD

## Wycena wartości

Zadanie: Ocena stanu technicznego i określenie wartości rynkowej pojazdu

| DANE IDENTYFIKACYJNE POJAZDU | | Dane: [T] IX-2026 | |
|---|---|---|---|
| Marka: | <b>DACIA</b> | Nr rejestracyjny: | <b>WW599TA</b> |

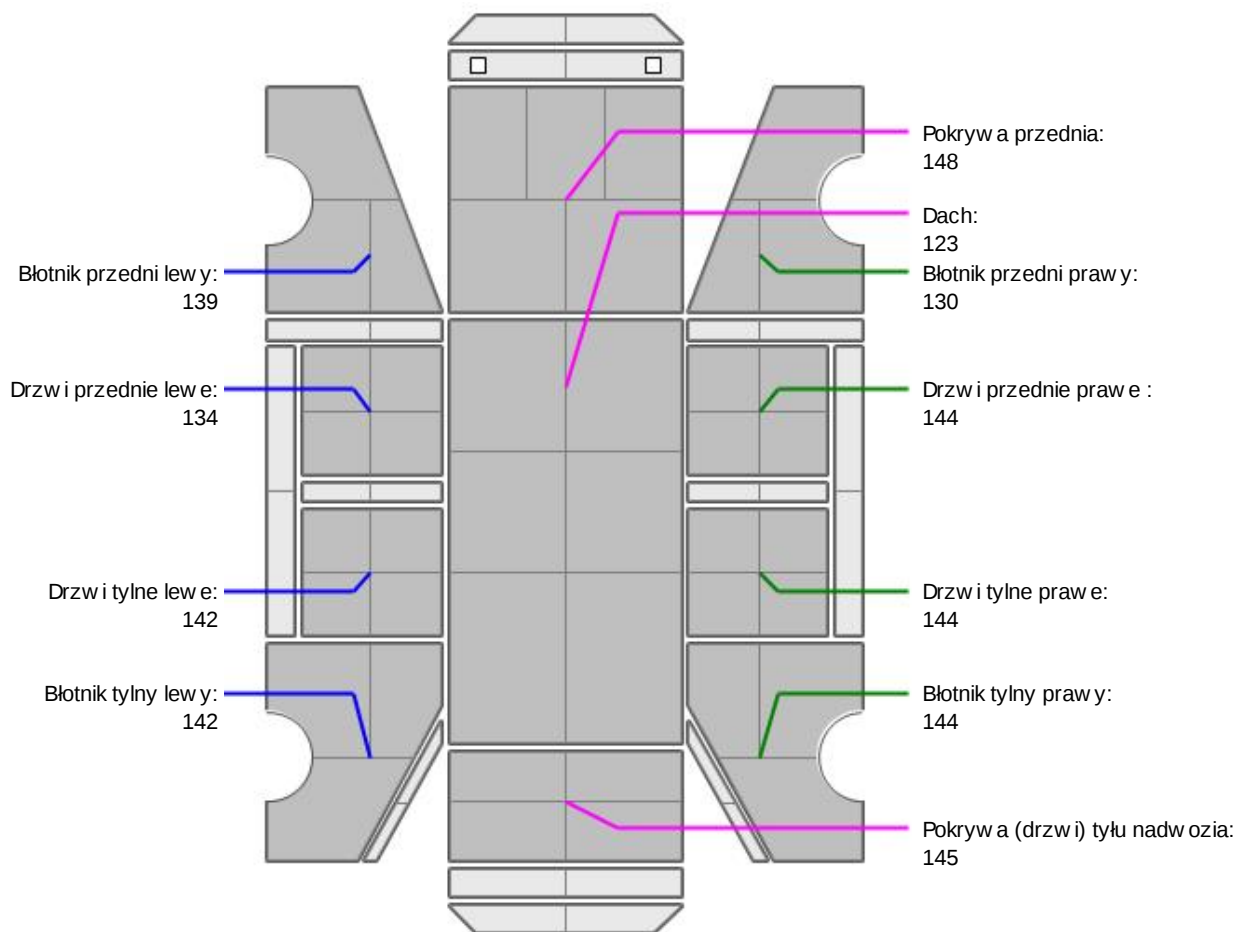
## NADWOZIE – Opis powłoki lakierowej

| L.p. | Nazwa elementu | L / P | Grubość powłoki [μm] | Opis |
| 1 | Pokrywa przednia | | 148 | |
| 2 | Dach | | 123 | |
| 3 | Błotnik przedni | L | 139 | |
| 4 | Drzwi przednie | L | 134 | |
| 5 | Błotnik tylny | L | 142 | |
| 6 | Błotnik przedni | P | 130 | |
| 7 | Drzwi przednie | P | 144 | |
| 8 | Błotnik tylny | P | 144 | |
| 9 | Pokrywa (drzwi) tyłu nadwozia | | 145 | |
| 10 | Drzwi tylne | L | 142 | |
| 11 | Drzwi tylne | P | 144 | |

Podane przedziały grubości powłoki lakierowej poszczególnych elementów dotyczą wyłącznie punktów pomiarowych, tj. trzech wybranych miejsc na danym elemencie nadwozia. Nie oznacza to, że w pozostałych obszarach danego elementu grubość powłoki jest jednakowa ani że nie może wykroczyć poza wskazane zakresy. Pomiary wykonano urządzeniem będącym w posiadaniu rzeczoznawcy. Pomiar wykonany innym przyrządem może się różnić.
