Nr zlecenia: 82/01/09/2026/CarArena STANDARD

## WYCENA WARTOŚCI

Zadanie: Ocena stanu technicznego i określenie wartości rynkowej pojazdu

| DANE IDENTYFIKACYJNE POJAZDU | | Dane: [O] IX-2026 | |
|---|---|---|---|
| Model pojazdu: | Passat B8 2.0 TDI-CR MR`15 E6 | Nr Info-Ekspert: | 040-08966 |

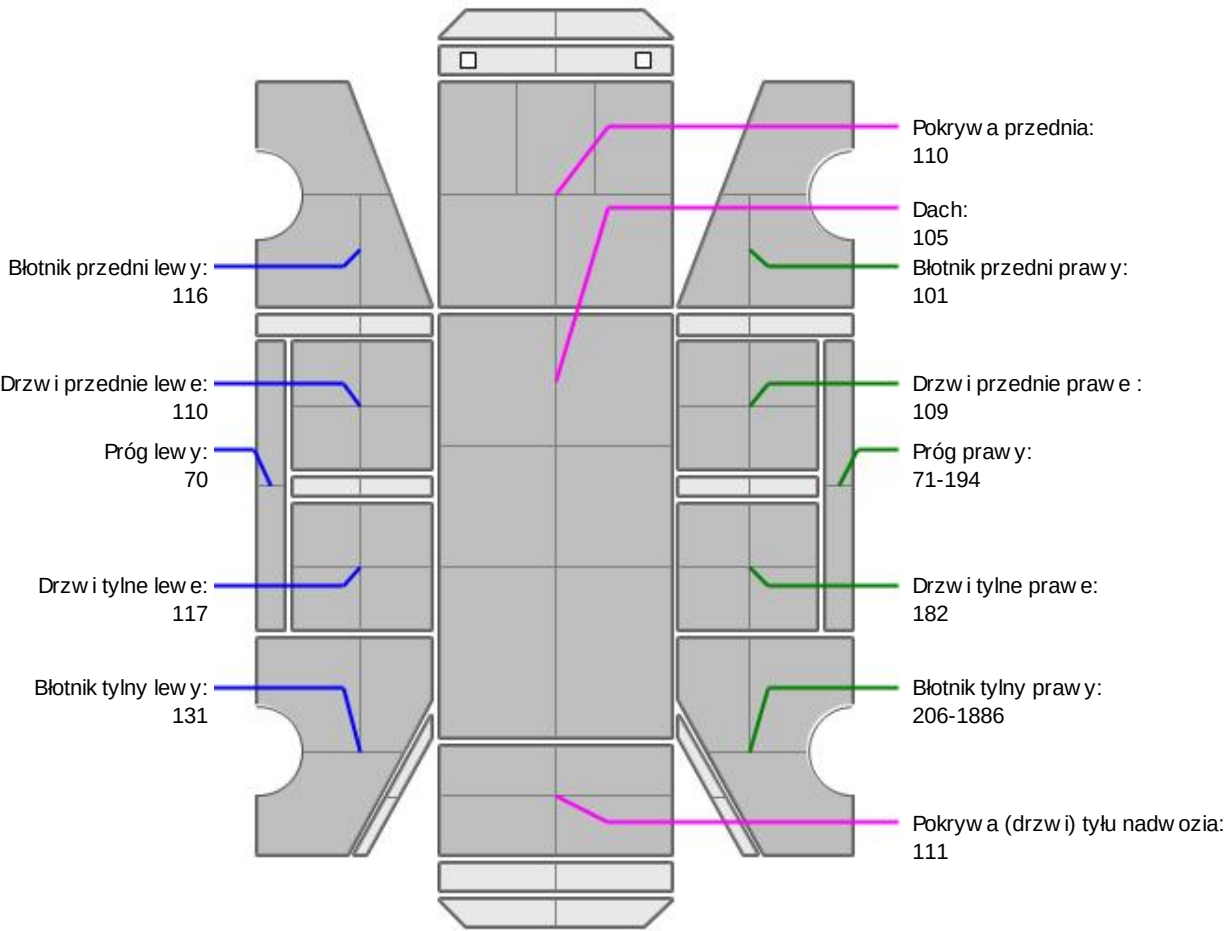
| L.p. | Nazwa elementu | L / P | Grubość powłoki [µm] | Opis |
| 1 | Pokrywa przednia | | 110 | |
| 2 | Dach | | 105 | |
| 3 | Błotnik przedni | L | 116 | |
| 4 | Próg | L | 70 | |
| 5 | Drzwi przednie | L | 110 | |
| 6 | Drzwi tylne | L | 117 | |
| 7 | Błotnik tylny | L | 131 | |
| 8 | Błotnik przedni | P | 101 | |

| 9 | Próg | P | 71-194 | |
| 10 | Drzwi przednie | P | 109 | |
| 11 | Drzwi tylne | P | 182 | |
| 12 | Łotnik tylny | P | 206-1886 | |
| 13 | Pokrywa (drzwi) tyłu nadwozia | | 111 | |

Podane przedziały grubości powłoki lakierowej poszczególnych elementów dotyczą wyłącznie punktów pomiarowych, tj. trzech wybranych miejsc na danym elemencie nadwozia. Nie oznacza to, że w pozostałych obszarach danego elementu grubość powłoki jest jednakowa ani że nie może wykaczać poza wskazane zakresy. Pomiary wykonano urządzeniem będącym w posiadaniu rzeczoznawcy. Pomiar wykonany innym przyrządem może się różnić.
