Nr zlecenia: 198/07/09/2026/CarArena STANDARD

## Wycena wartości

Zadanie: Określenie wartości rynkowej pojazdu

| DANE IDENTYFIKACYJNE POJAZDU | | Dane: [O] IX-2026 | |
|---|---|---|---|
| Model pojazdu: | <b>Berlingo II Multispace 1.6 BlueHDi MR`15 E6</b> | Nr Info-Ekspert: | <b>008-03588</b> |

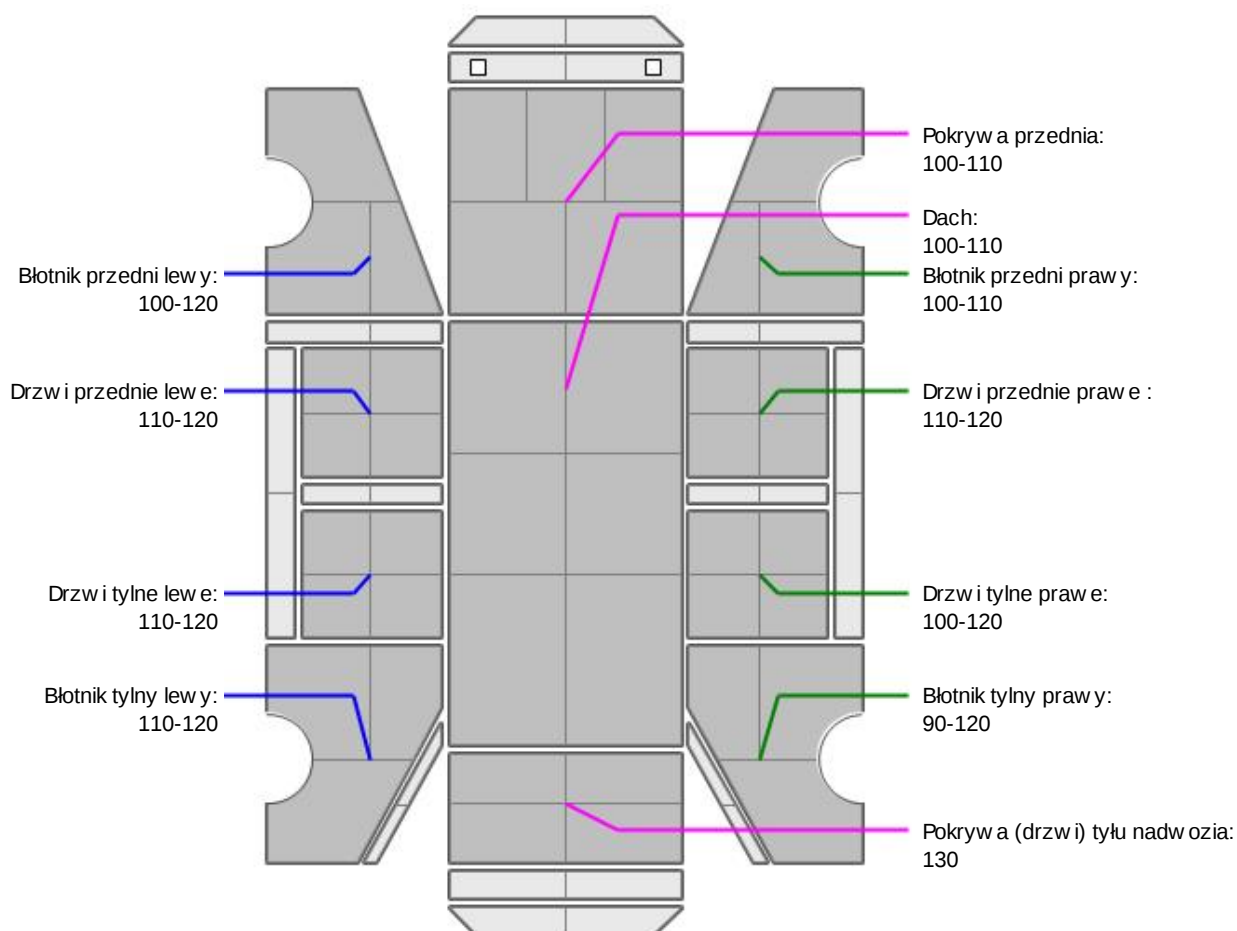
## NADWOZIE – Opis powłoki lakierowej

| L.p. | Nazwa elementu | L / P | Grubość powłoki [μm] | Opis |
| 1 | Pokrywa przednia | | 100-110 | |
| 2 | Dach | | 100-110 | |
| 3 | Błotnik przedni | L | 100-120 | |
| 4 | Drzwi przednie | L | 110-120 | |
| 5 | Błotnik tylny | L | 110-120 | |
| 6 | Błotnik przedni | P | 100-110 | |
| 7 | Drzwi przednie | P | 110-120 | |
| 8 | Błotnik tylny | P | 90-120 | |
| 9 | Pokrywa (drzwi) tyłu nadwozia | | 130 | |
| 10 | Drzwi tylne | L | 110-120 | |
| 11 | Drzwi tylne | P | 100-120 | |

Podane przedziały grubości powłoki lakierowej poszczególnych elementów dotyczą wyłącznie punktów pomiarowych, tj. trzech wybranych miejsc na danym elemencie nadwozia. Nie oznacza to, że w pozostałych obszarach danego elementu grubość powłoki jest jednakowa ani że nie może wykroczyć poza wskazane zakresy. Pomiary wykonano urządzeniem będącym w posiadaniu rzeczoznawcy. Pomiar wykonany innym przyrządem może się różnić.
