Nr zlecenia: 125/01/09/2026/CarArena STANDARD

## Wycena wartości

Zadanie: Ocena stanu technicznego i określenie wartości rynkowej pojazdu

| DANE IDENTYFIKACYJNE POJAZDU | | Dane: [D] IX-2026 | |
|---|---|---|---|
| Model pojazdu: | Boxer 330 2.0 BlueHDi MR`14 E6 3.0t | Nr Info-Ekspert: | 029-03399 |

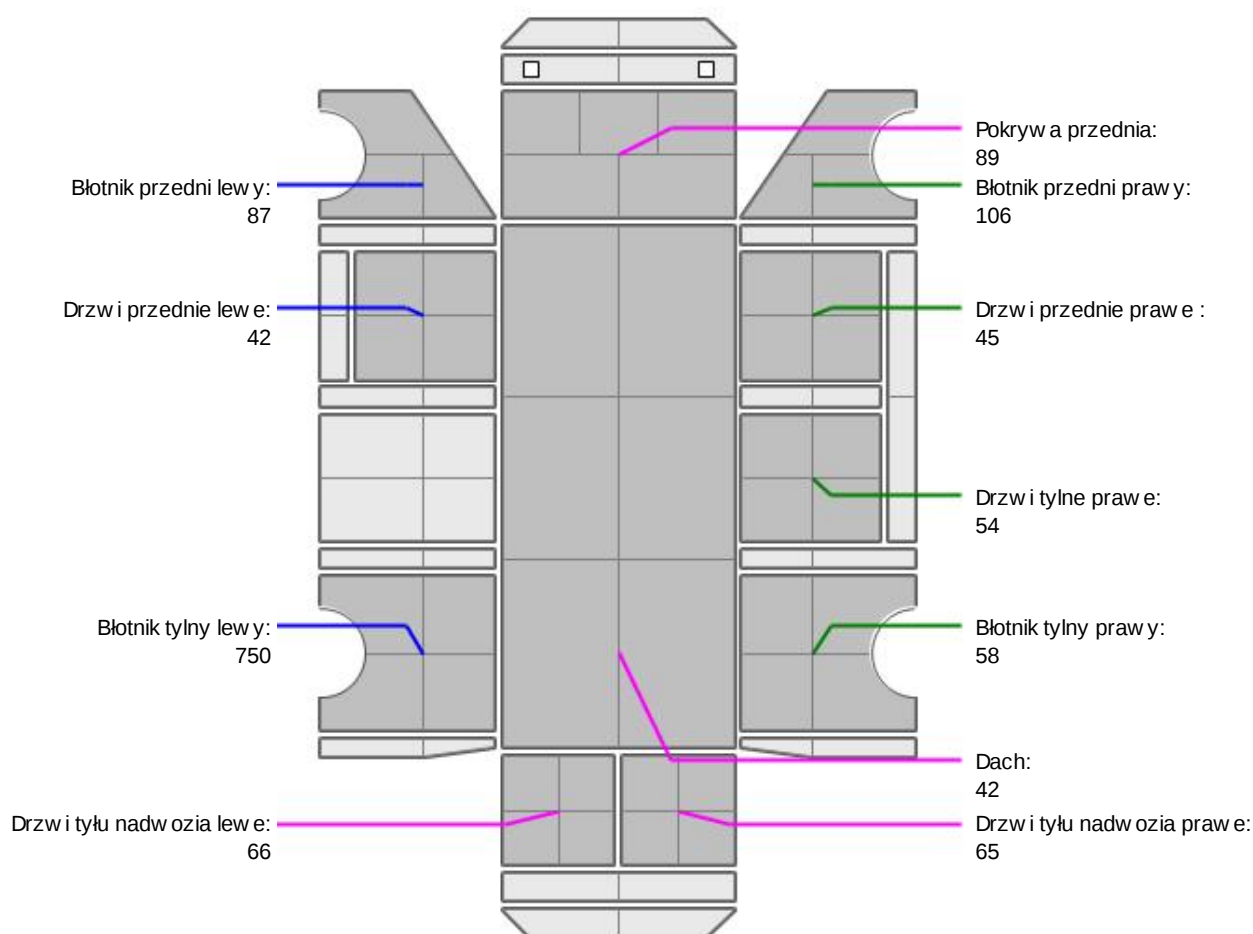
| L.p. | Nazwa elementu | L / P | Grubość powłoki [µm] | Opis |
| 1 | Pokrywa przednia | | 89 | |
| 2 | Dach | | 42 | |
| 3 | Błotnik przedni | L | 87 | |
| 4 | Drzwi przednie | L | 42 | |
| 5 | Błotnik tylny | L | 750 | |
| 6 | Błotnik przedni | P | 106 | |
| 7 | Drzwi przednie | P | 45 | |
| 8 | Błotnik tylny | P | 58 | |

| 9 | Drzwi tylne | P | 54 | |
| 10 | Drzwi tyłu nadwozia | | 66 | |
| 11 | Drzwi tyłu nadwozia | | 65 | |

Podane przedziały grubości powłoki lakierowej poszczególnych elementów dotyczą wyłącznie punktów pomiarowych, tj. trzech wybranych miejsc na danym elemencie nadwozia. Nie oznacza to, że w pozostałych obszarach danego elementu grubość powłoki jest jednakowa ani że nie może wykroczać poza wskazane zakresy. Pomiary wykonano urządzeniem będącym w posiadaniu rzeczoznawcy. Pomiar wykonany innym przyrządem może się różnić.
