Nr zlecenia: 280/08/09/2026/CarArena STANDARD

## Wycena Wartości

Zadanie: Określenie wartości rynkowej pojazdu

| DANE IDENTYFIKACYJNE POJAZDU | | Dane: [O] IX-2026 | |
|---|---|---|---|
| Marka: | <b>FIAT</b> | Nr rejestracyjny: | <b>WE3J533</b> |

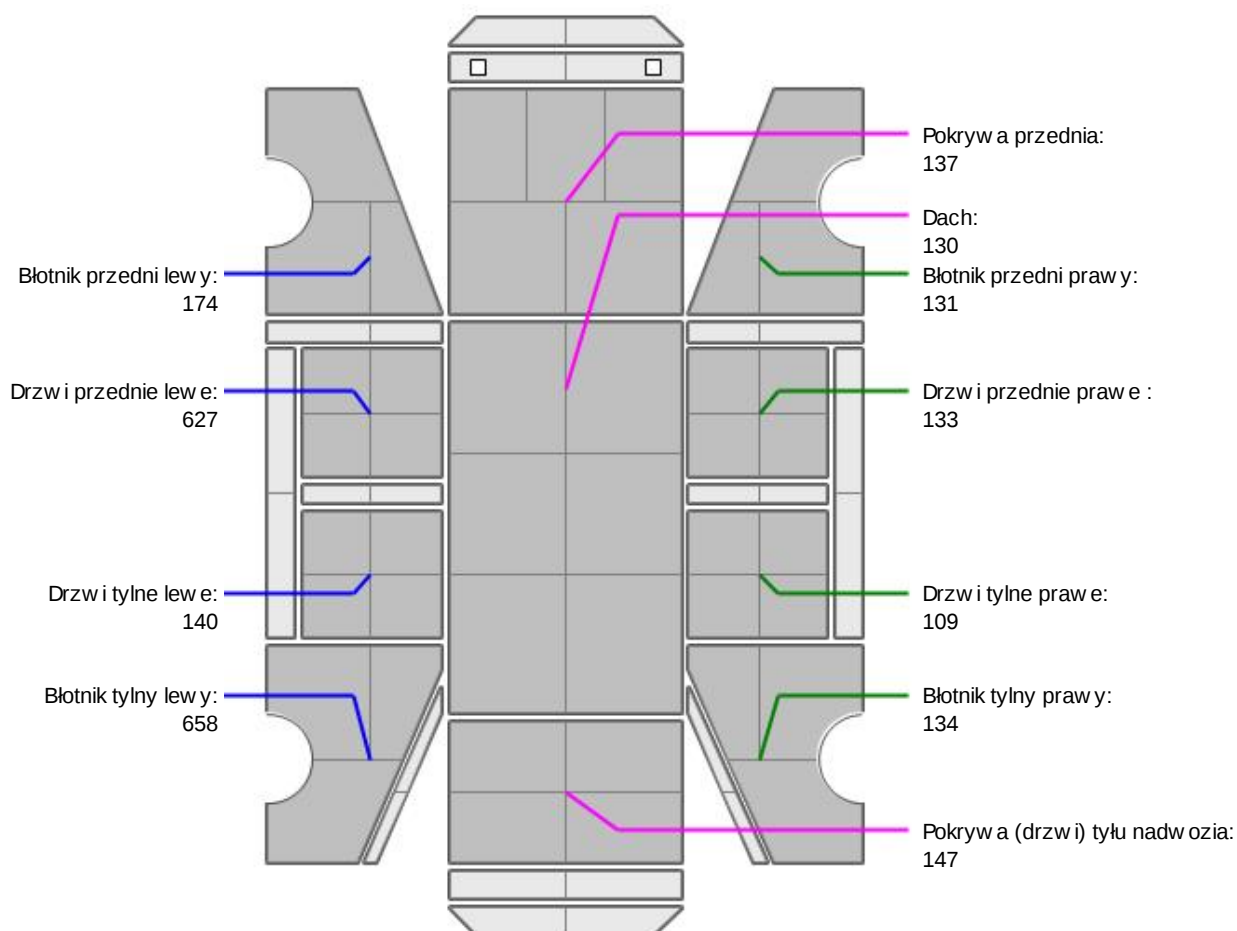
**KABINA KIEROWCY – Opis powłoki lakierowej**

| L.p. | Nazwa elementu | L / P | Grubość powłoki<br>[μm] | Opis |
| 1 | Pokrywa przednia | | 137 | |
| 2 | Dach | | 130 | |
| 3 | Błotnik przedni | L | 174 | |
| 4 | Drzwi przednie | L | 627 | |
| 5 | Drzwi tylne | L | 140 | |
| 6 | Błotnik tylny | L | 658 | |
| 7 | Błotnik przedni | P | 131 | |
| 8 | Drzwi przednie | P | 133 | |
| 9 | Drzwi tylne | P | 109 | |
| 10 | Błotnik tylny | P | 134 | |
| 11 | Pokrywa (drzwi) tyłu nadwozia | | 147 | |

Podane przedziały grubości powłoki lakierowej poszczególnych elementów dotyczą wyłącznie punktów pomiarowych, tj. trzech wybranych miejsc na danym elemencie nadwozia. Nie oznacza to, że w pozostałych obszarach danego elementu grubość powłoki jest jednakowa ani że nie może wykroczyć poza wskazane zakresy. Pomiary wykonano urządzeniem będącym w posiadaniu rzeczoznawcy. Pomiar wykonany innym przyrządem może się różnić.
