Nr zlecenia: 22/07/09/2026/CarArena STANDARD

## Wycena Wartości

Zadanie: Określenie wartości rynkowej pojazdu

| DANE IDENTYFIKACYJNE POJAZDU | | Dane: [O] IX-2026 | |
|---|---|---|---|
| Model pojazdu: | Arteon 2.0 TSI MR`17 E6 | Nr Info-Ekspert: | 040-09459 |

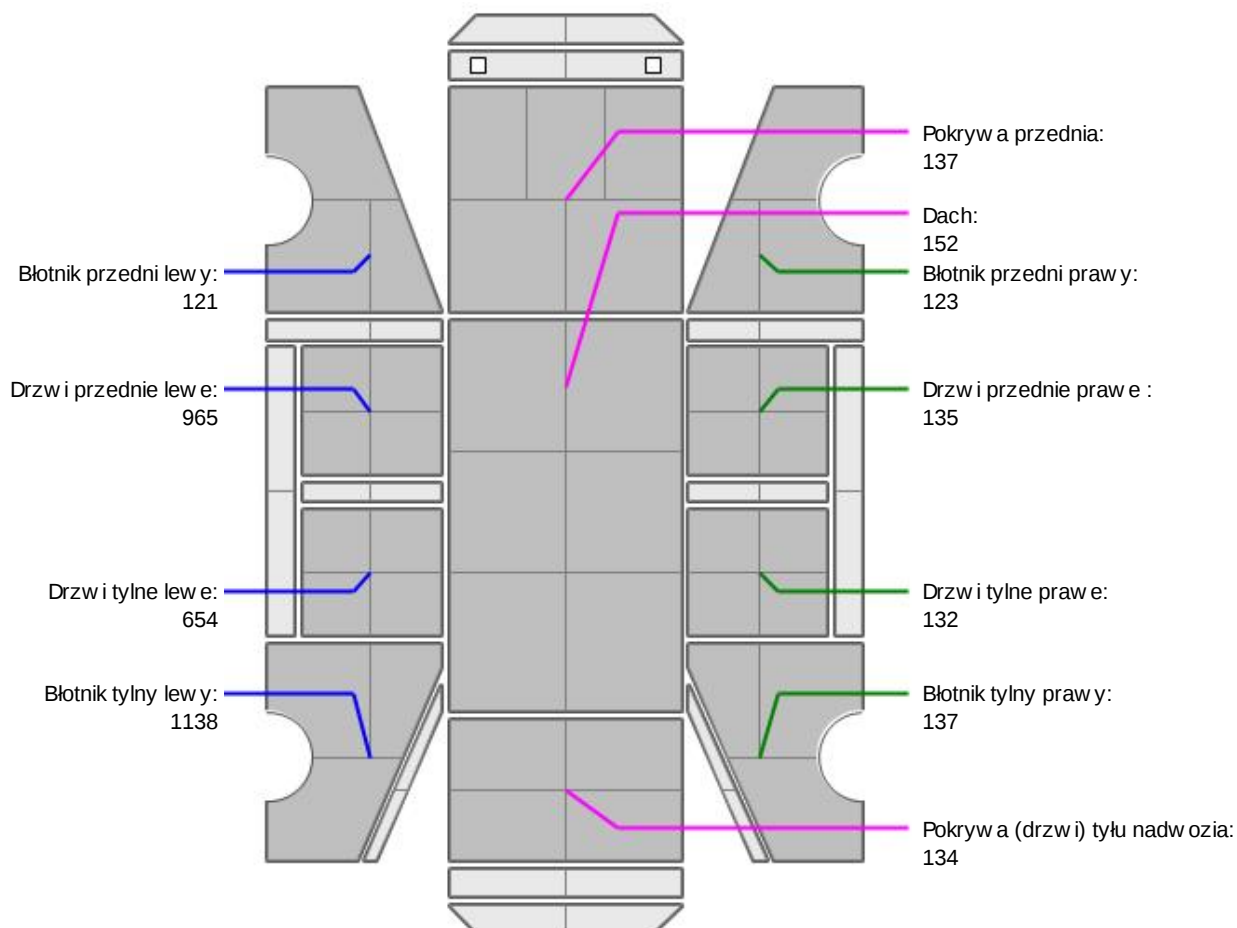
#### KABINA KIEROWCY – Opis powłoki lakierowej

| L.p. | Nazwa elementu | L / P | Grubość powłoki [µm] | Opis |
| 4 | Drzwi przednie | L | 965 | |
| 5 | Drzwi tylne | L | 654 | |
| 6 | Błotnik tylny | L | 1138 | |

Podane przedziały grubości powłoki lakierowej poszczególnych elementów dotyczą wyłącznie punktów pomiarowych, tj. trzech wybranych miejsc na danym elemencie nadwozia. Nie oznacza to, że w pozostałych obszarach danego elementu grubość powłoki jest jednakowa ani że nie może wykroczyć poza wskazane
