Nr zlecenia: 153/07/09/2026/CarArena STANDARD

## Wycena wartości

Zadanie: Określenie wartości rynkowej pojazdu

| DANE IDENTYFIKACYJNE POJAZDU | | Dane: [O] IX-2026 | |
|---|---|---|---|
| Marka: | HYUNDAI | Nr rejestracyjny: | CB532LL |

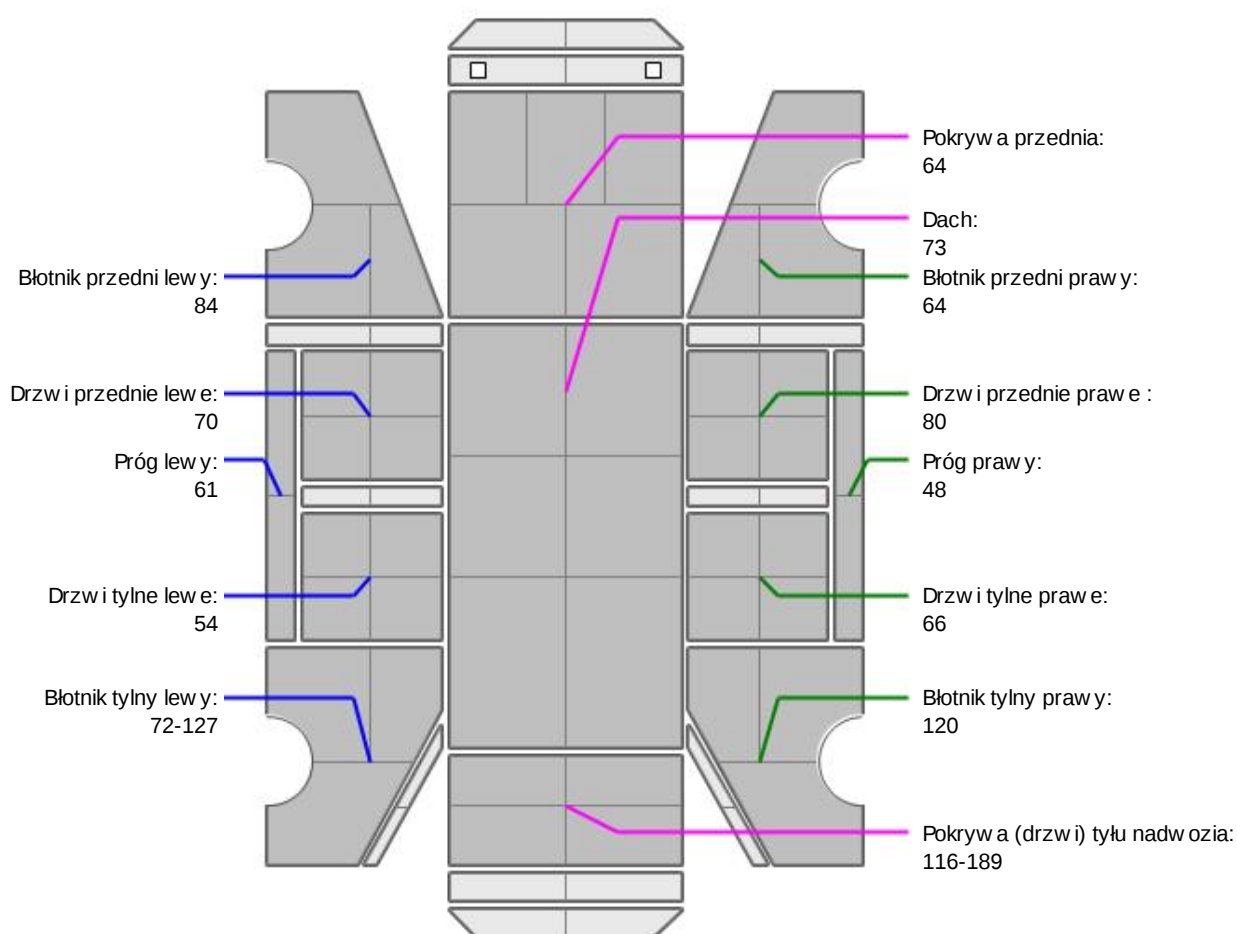
| L.p. | Nazwa elementu | L / P | Grubość powłoki [ $\mu\text{m}$ ] | Opis |
| 7 | Łotnik tylny | L | 72-127 | |

| 12 | Łotnik tylny | P | 120 | |
| 13 | Pokrywa (drzwi) tyłu nadwozia | | 116-189 | |

Podane przedziały grubości powłoki lakierowej poszczególnych elementów dotyczą wyłącznie punktów pomiarowych, tj. trzech wybranych miejsc na danym elemencie nadwozia. Nie oznacza to, że w pozostałych obszarach danego elementu grubość powłoki jest jednakowa ani że nie może wykroczać poza wskazane zakresy. Pomiary wykonano urządzeniem będącym w posiadaniu rzeczoznawcy. Pomiar wykonany innym przyrządem może się różnić.
