Nr zlecenia: 72/21/08/2026/CarArena STANDARD

## Wycena wartości

Zadanie: Określenie wartości rynkowej pojazdu

| DANE IDENTYFIKACYJNE POJAZDU | | Dane: [C] IX-2026 | |
|---|---|---|---|
| Marka: | MAN | Nr rejestracyjny: | WOTJV29 |

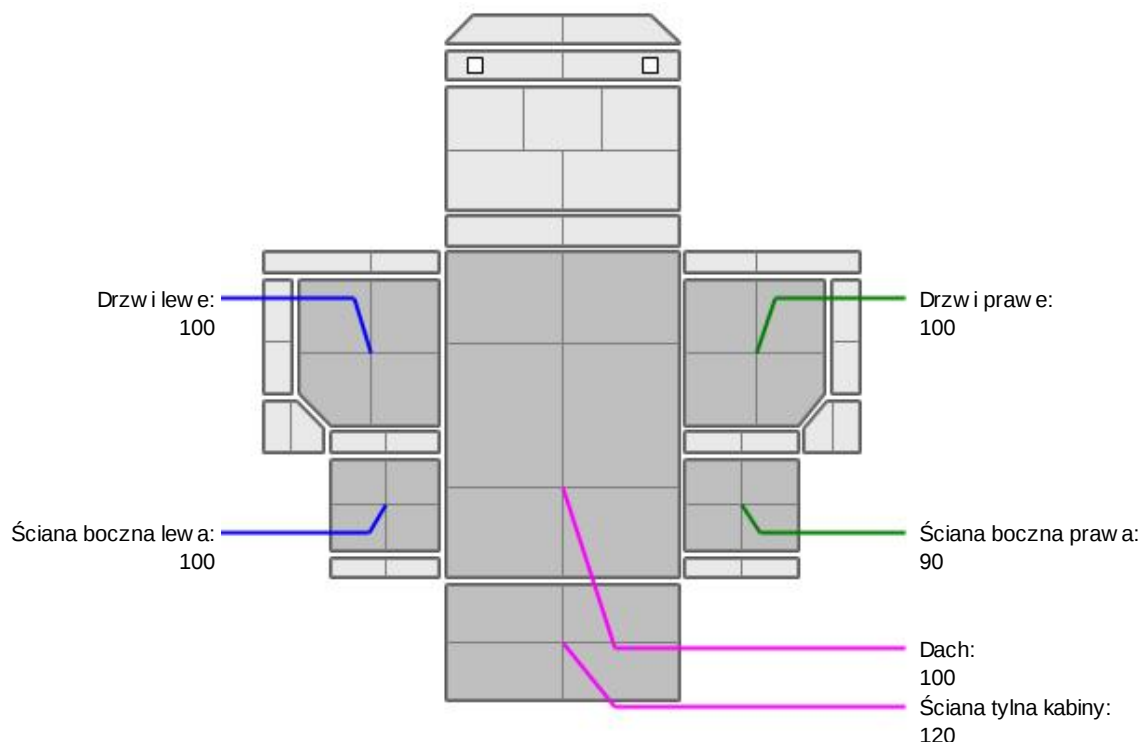
## KABINA KIEROWCY – Opis powłoki lakierowej

| L.p. | Nazwa elementu | L / P | Grubość powłoki [μm] | Opis |
| 1 | Dach | | 100 | |
| 2 | Drzwi | L | 100 | |
| 3 | Ściana boczna | L | 100 | |
| 4 | Drzwi | P | 100 | |
| 5 | Ściana boczna | P | 90 | |
| 6 | Ściana tylna kabiny | | 120 | |

Podane przedziały grubości powłoki lakierowej poszczególnych elementów dotyczą wyłącznie punktów pomiarowych, tj. trzech wybranych miejsc na danym elemencie nadwozia. Nie oznacza to, że w pozostałych obszarach danego elementu grubość powłoki jest jednakowa ani że nie może wykraczać poza wskazane zakresy. Pomiary wykonano urządzeniem będącym w posiadaniu rzeczoznawcy. Pomiar wykonany innym przyrządem może się różnić.
