Nr zlecenia: 156/04/09/2026/CarArena STANDARD

## WYCENA WARTOŚCI

Zadanie: Określenie wartości rynkowej pojazdu

| DANE IDENTYFIKACYJNE POJAZDU | | Dane: [O] IX-2026 | |
|---|---|---|---|
| Model pojazdu: | A3 Sportback 30 TDi MR`20 E6d 8Y | Nr Info-Ekspert: | 002-03902 |

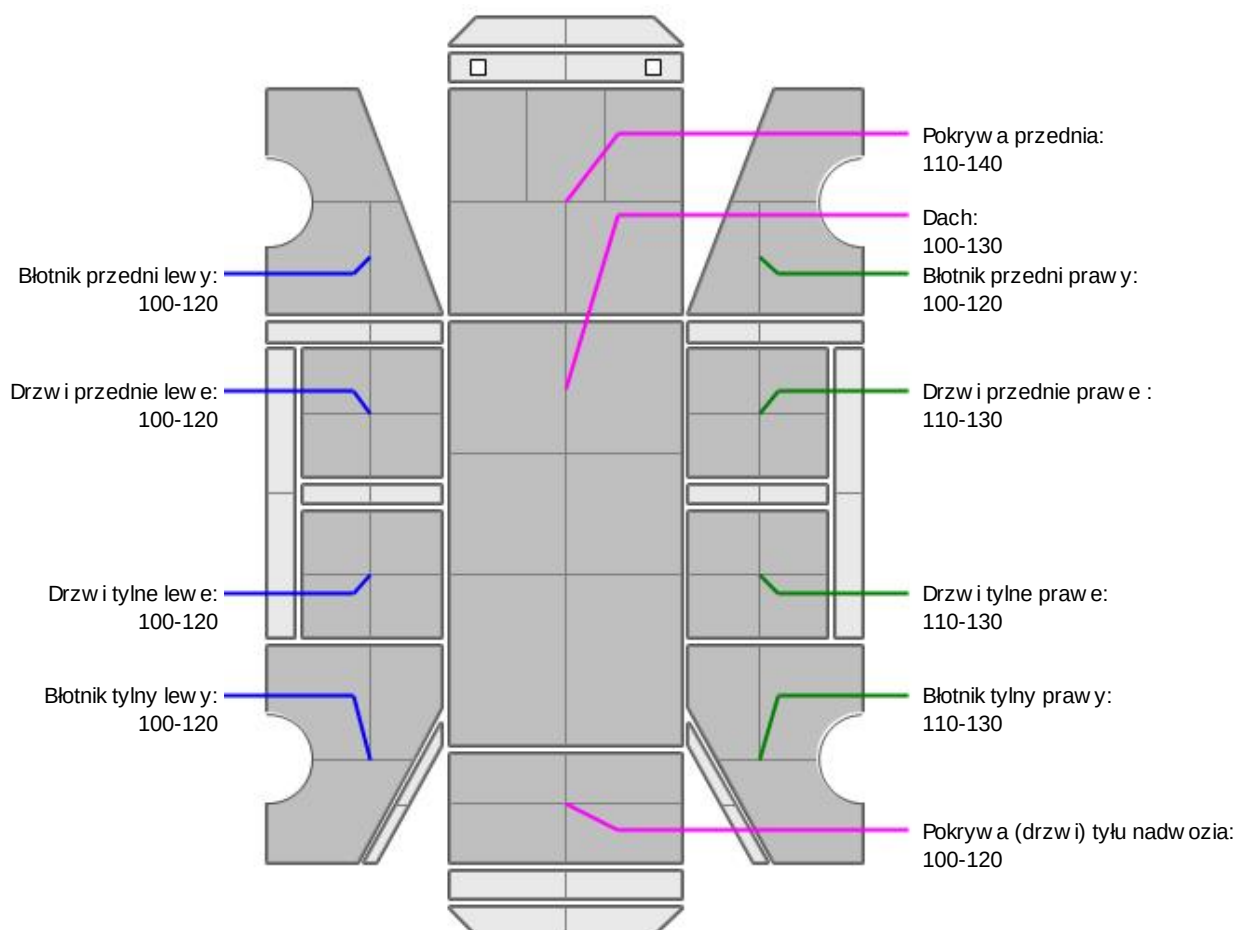
## NADWOZIE – Opis powłoki lakierowej

| L.p. | Nazwa elementu | L / P | Grubość powłoki [µm] | Opis |
| 1 | Pokrywa przednia | | 110-140 | |
| 2 | Dach | | 100-130 | |
| 3 | Błotnik przedni | L | 100-120 | |
| 4 | Drzwi przednie | L | 100-120 | |
| 5 | Drzwi tylne | L | 100-120 | |
| 6 | Błotnik tylny | L | 100-120 | |
| 7 | Błotnik przedni | P | 100-120 | |
| 8 | Drzwi przednie | P | 110-130 | |
| 9 | Drzwi tylne | P | 110-130 | |
| 10 | Błotnik tylny | P | 110-130 | |
| 11 | Pokrywa (drzwi) tyłu nadwozia | | 100-120 | |

Podane przedziały grubości powłoki lakierowej poszczególnych elementów dotyczą wyłącznie punktów pomiarowych, tj. trzech wybranych miejsc na danym elemencie nadwozia. Nie oznacza to, że w pozostałych obszarach danego elementu grubość powłoki jest jednakowa ani że nie może wykroczyć poza wskazane zakresy. Pomiary wykonano urządzeniem będącym w posiadaniu rzeczoznawcy. Pomiar wykonany innym przyrządem może się różnić.
