## Raport z oględzin pojazdu

| Numer raportu | 217691/1/26-11401 | Data raportu | 09-01-2026 |

| Marka, model | SEAT Ateca 20- |
| Typ, wersja | Ateca 2.0 TDI Style S&S DSG |

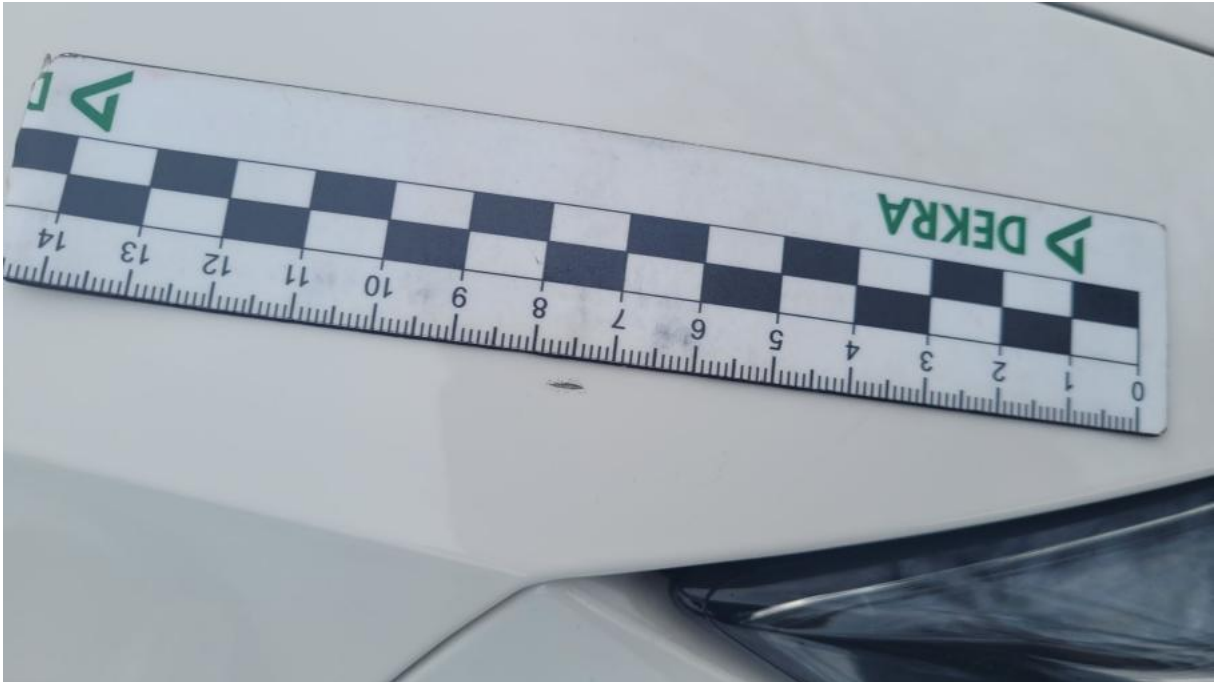
**Fot. 33**

Błotnik przedni P - Rysa/odprysk 1

| Poz. | Nazwa pozycji | Opis uszkodzeń | Kwalifik. | Naprawa [rbg] |
|---|---|---|---|---|
| 4 | Błotnik przedni R | rysa/odprysk | NA | 0.5 |

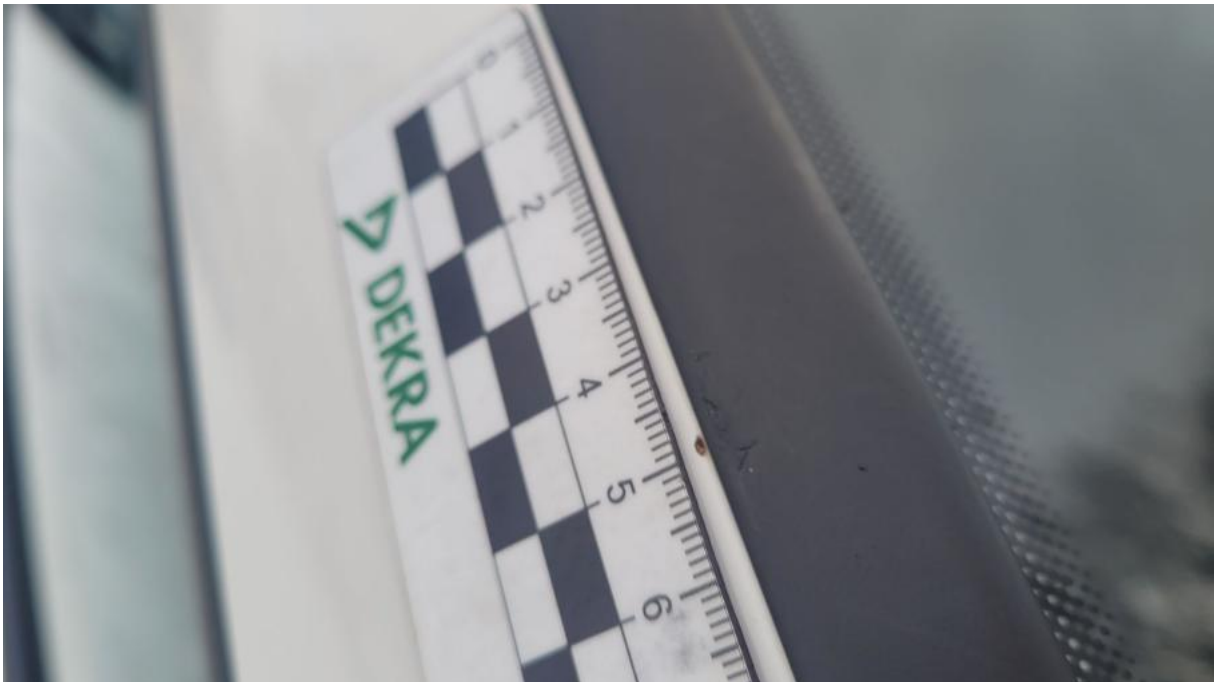
**Fot. 34**

Słupek przedni P - Rysa/odprysk 1

| Poz. | Nazwa pozycji | Opis uszkodzeń | Kwalifik. | Naprawa [rbg] |
|---|---|---|---|---|
| 5 | Słupek przed.(A) część zewn. R | rysa/odprysk, ślady korozji | NA | 0.5 |

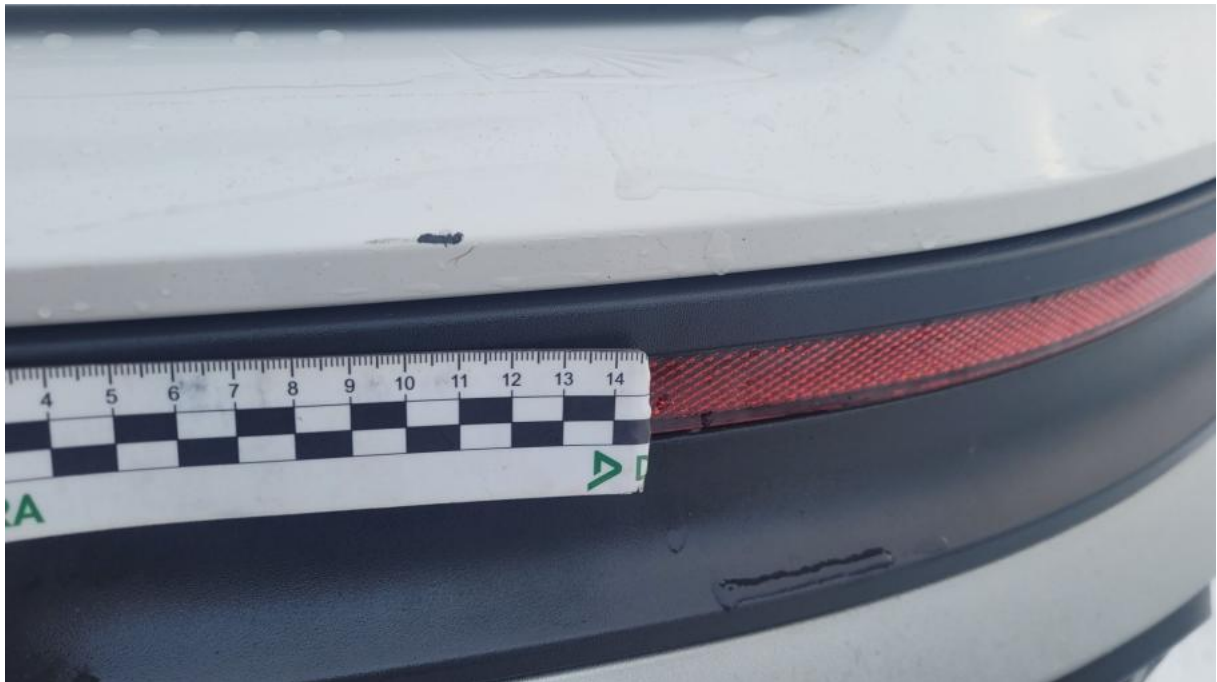
**Fot. 36**

Zderzak tylny - Rysa/odprysk 1

| Poz. | Nazwa pozycji | Opis uszkodzeń | Kwalifik. | Naprawa [rbg] |
|---|---|---|---|---|
| 6 | Nakładka zderzaka tylnego, góra | rysa/odprysk | NA | 0.8 |

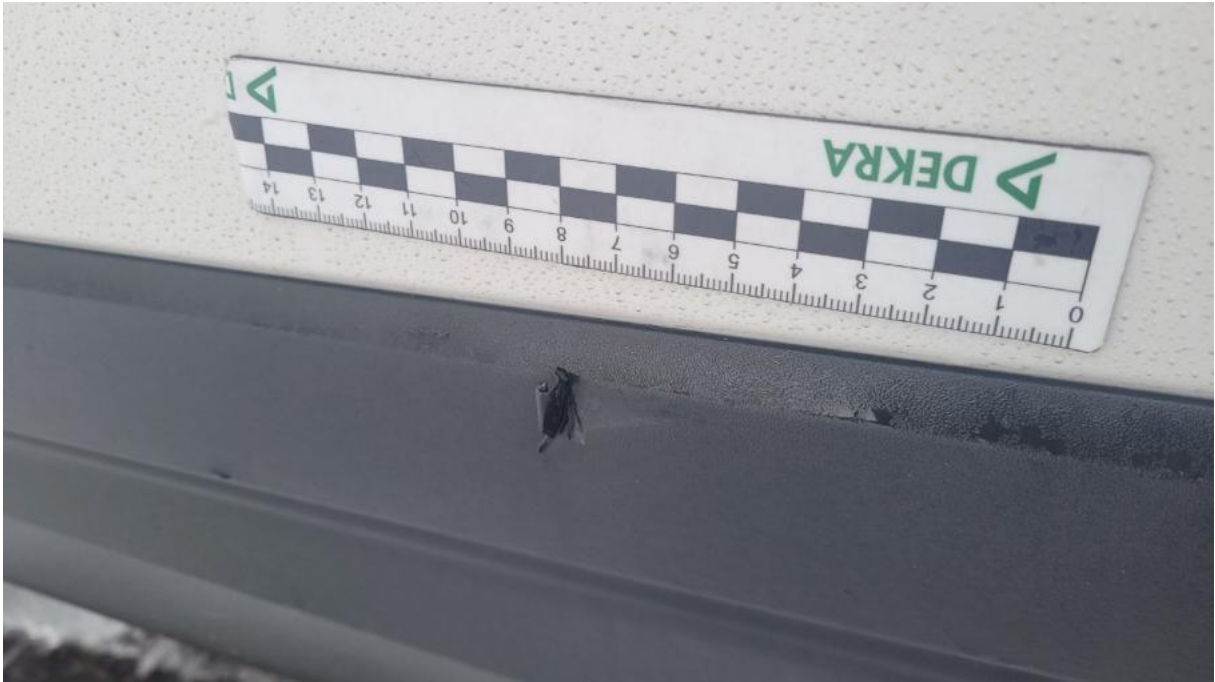
**Fot. 37**

Listwa drzwi przednich L - Rysa/odprysk 1

| Poz. | Nazwa pozycji | Opis uszkodzeń | Kwalifik. | Naprawa [rbg] |
|---|---|---|---|---|
| 3 | Nakładka dolna drzwi przednich L | zarysowanie, ubytki materiału | WY | 0.7 |

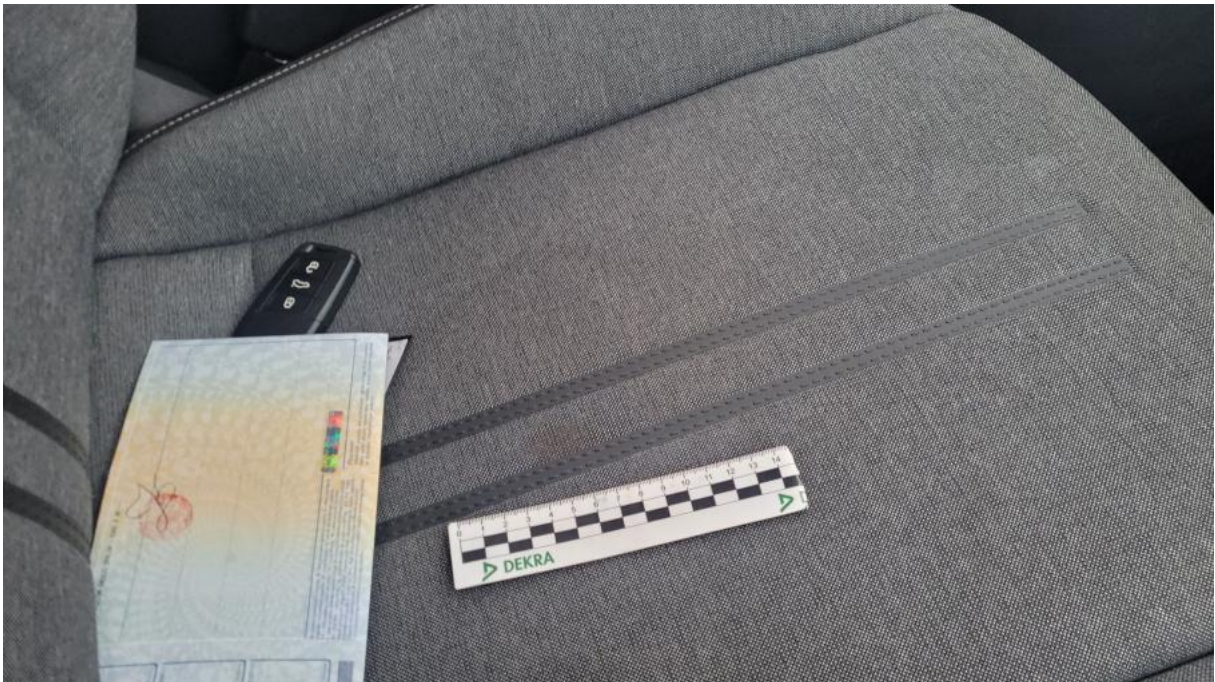
**Fot. 38**

Fotel prz. praw. - Inne 1

| Poz. | Nazwa pozycji | Opis uszkodzeń | Kwalifik. | Naprawa [rbg] |
|---|---|---|---|---|
| 7 | Tapicerka siedziska 1.rząd R | zabrudzenie | NA | 0.5 |
