## Raport z oględzin pojazdu

| Numer raportu | 218126/2/26-11401 | Data raportu | 05-02-2026 |

| Marka, model | VOLVO V60 21- |
| Numer rejestracyjny | WD0571R |

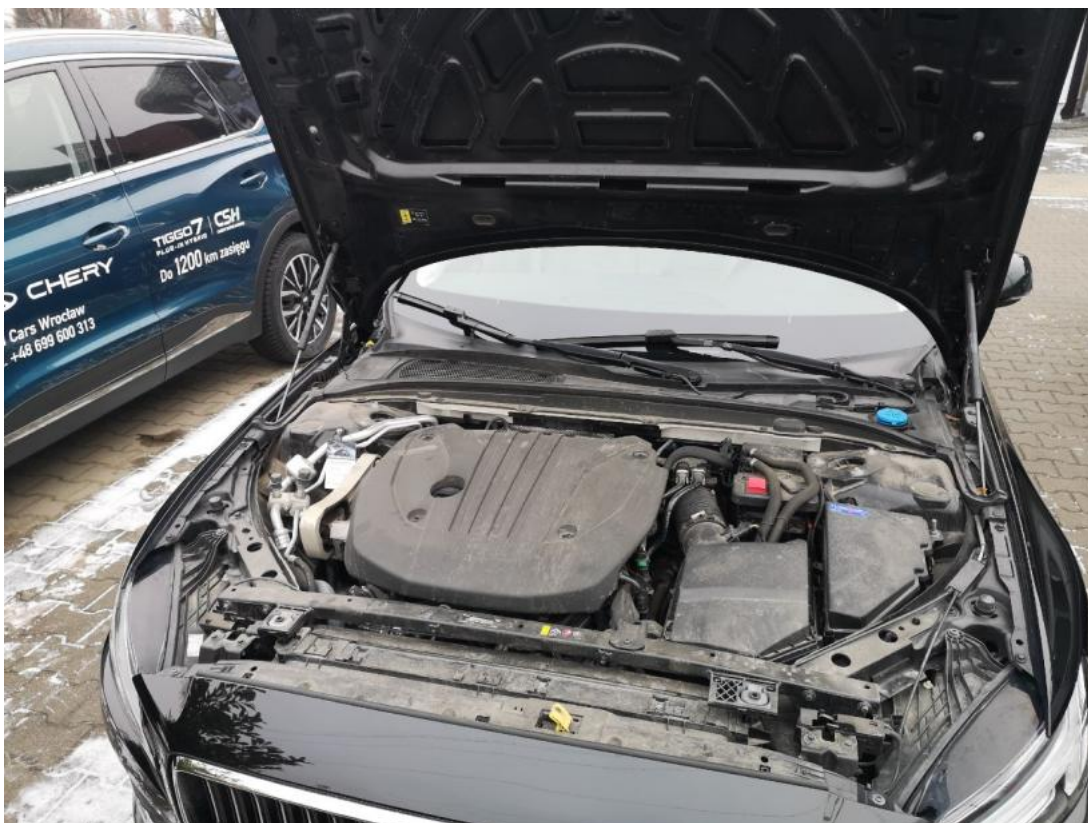
**Fot. 23**

Komora silnika

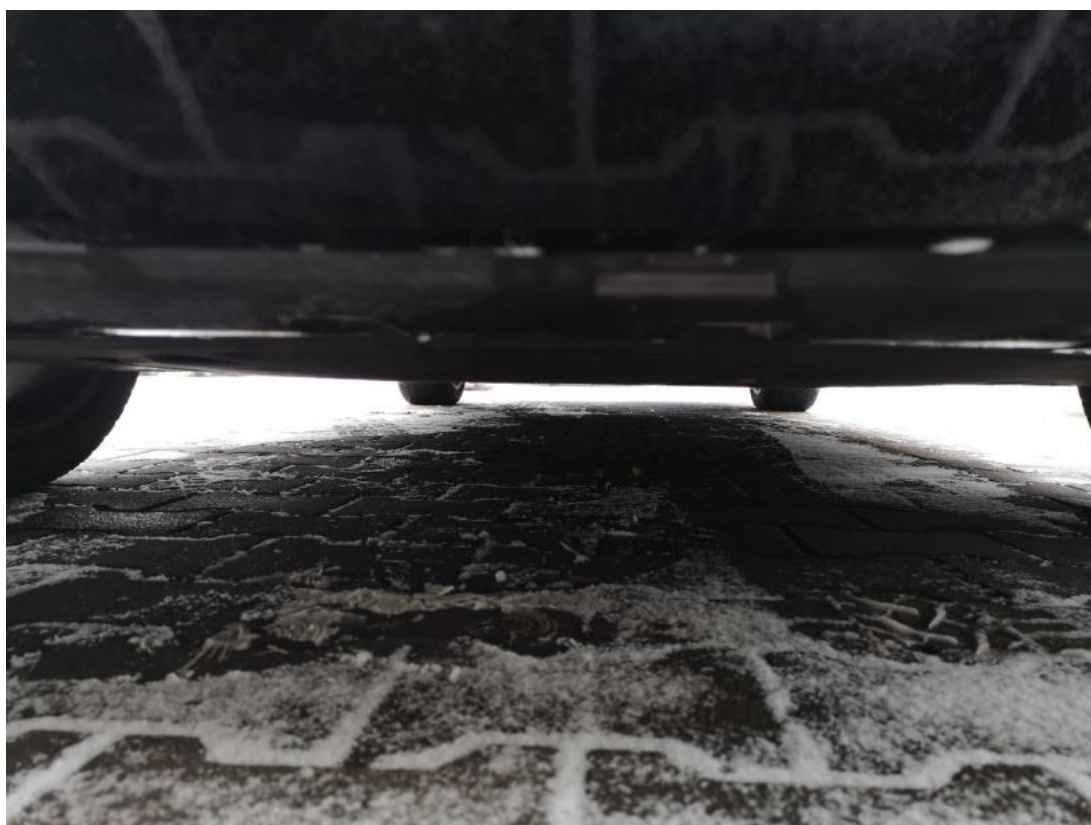
**Fot. 26**

Spód pojazdu przód

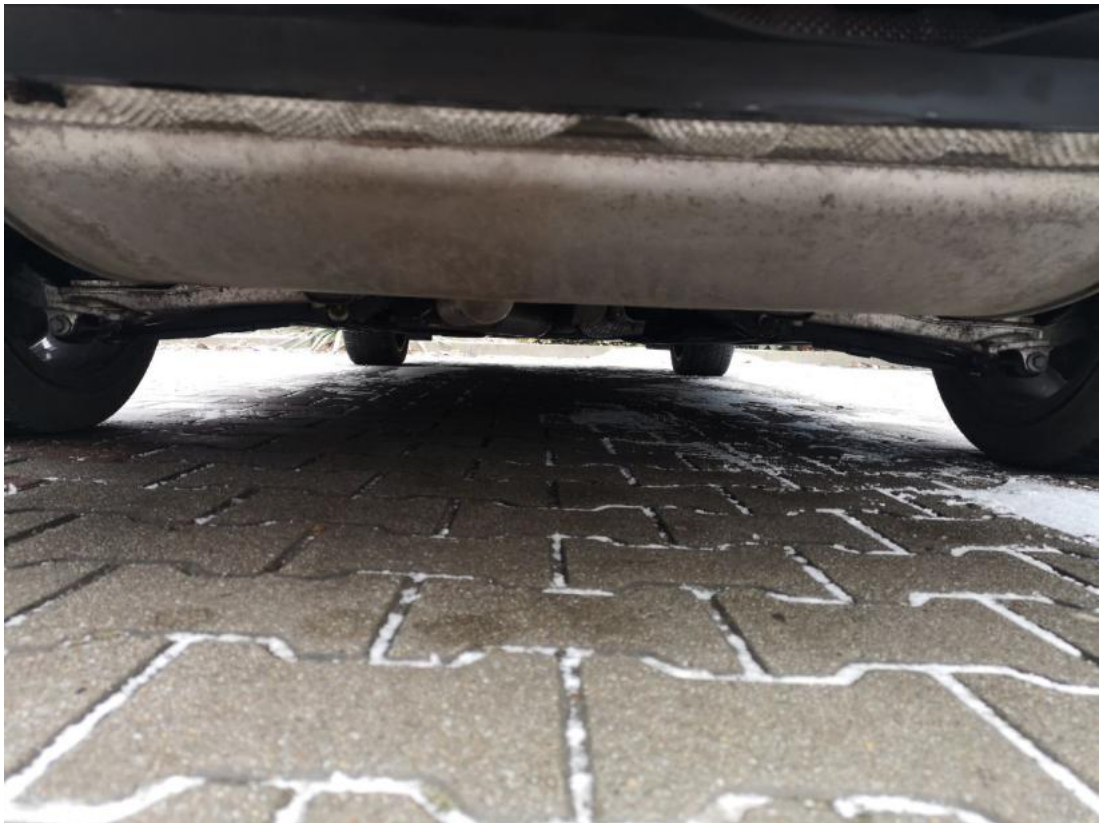
**Fot. 27**

Spód pojazdu tył

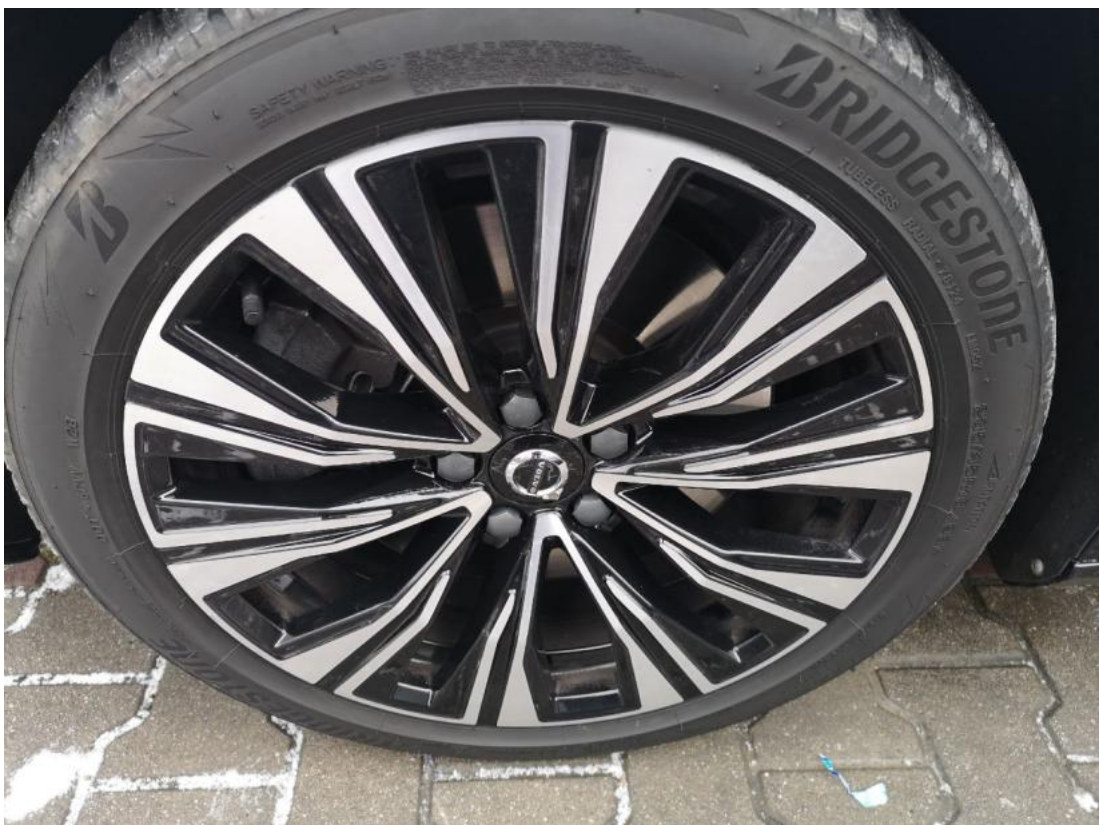
**Fot. 28**

Tarcza hamulcowa przednia lewa

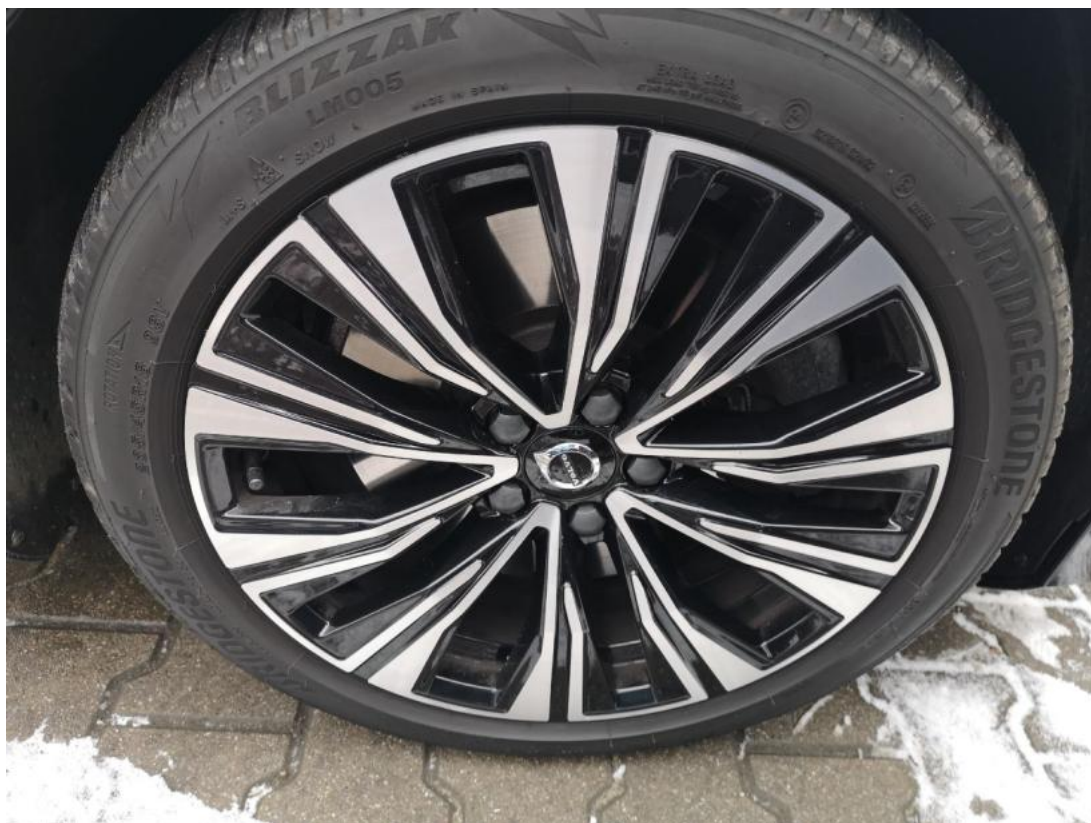
**Fot. 29**

Tarcza hamulcowa przednia prawa

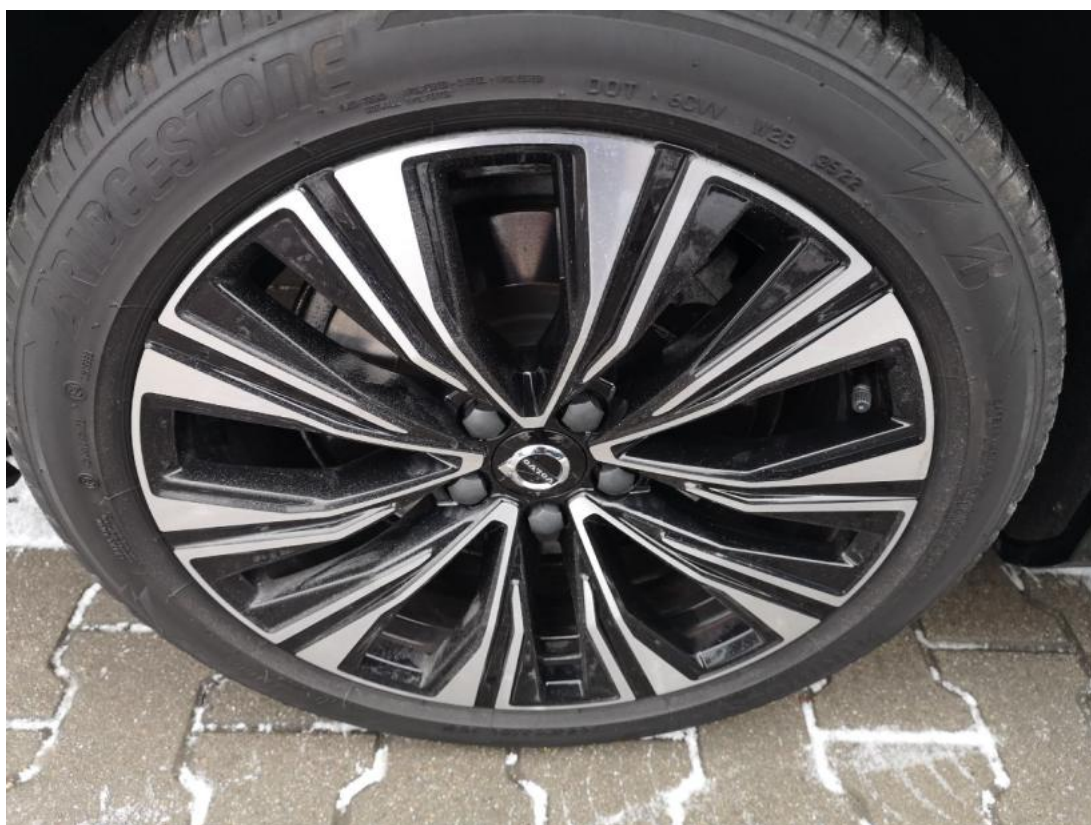
**Fot. 30**

Tarcza hamulcowa tylna prawa

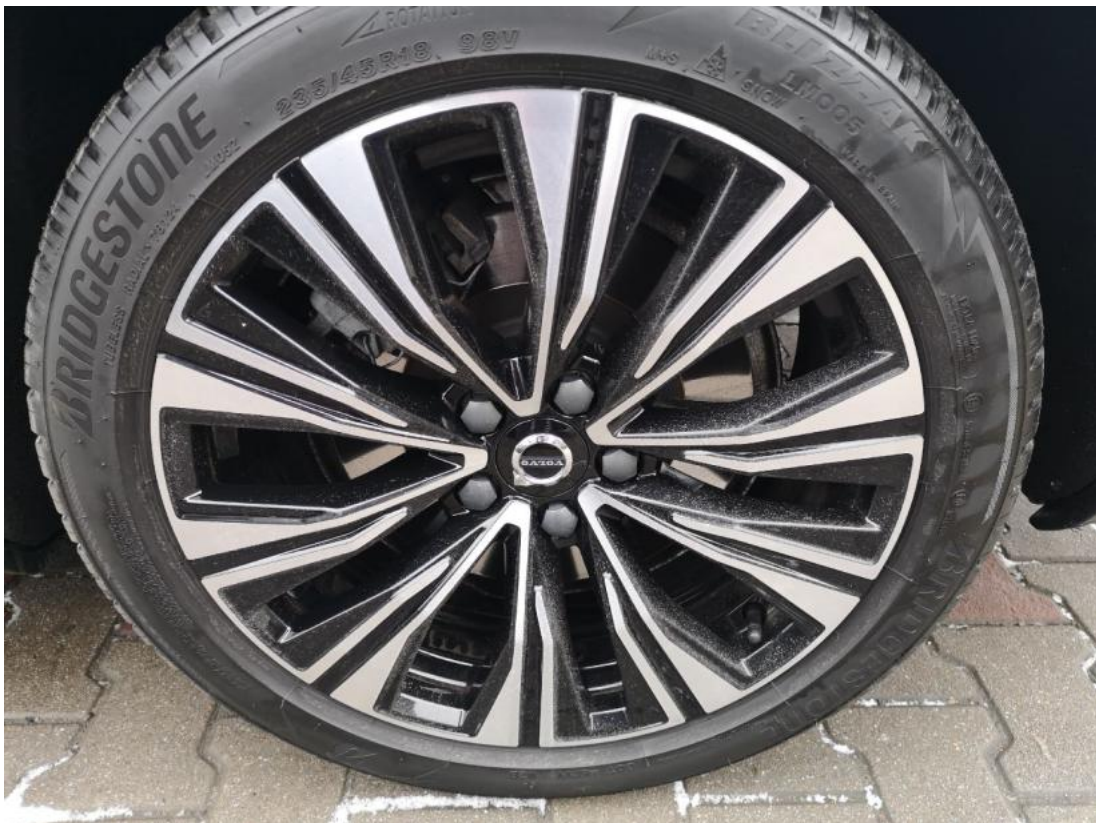
**Fot. 31**

Tarcza hamulcowa tylna lewa

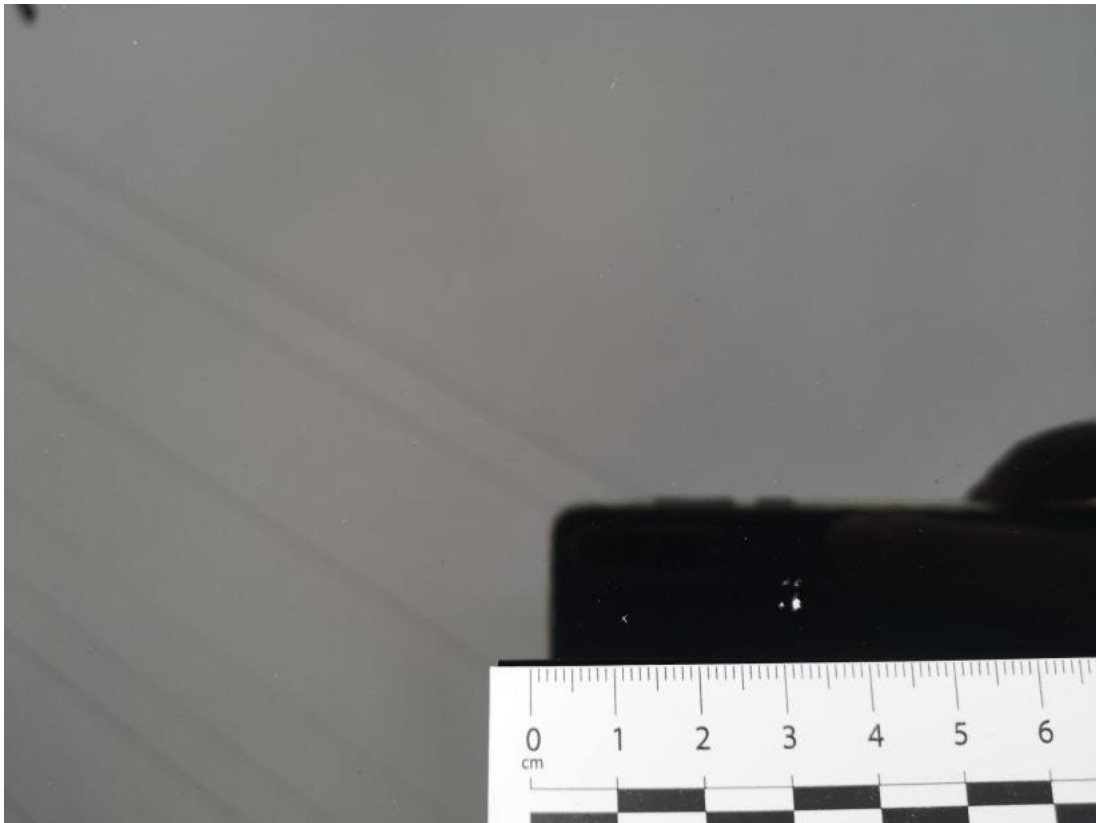
**Fot. 41**

| Poz. | Nazwa pozycji | Opis uszkodzeń | Kwalifik. | Naprawa [rbg] |
|---|---|---|---|---|
| 4 | Pokrywa przednia | rysa/odprysk | | |

Pokrywa komory silnika - Rysa/odprysk 1

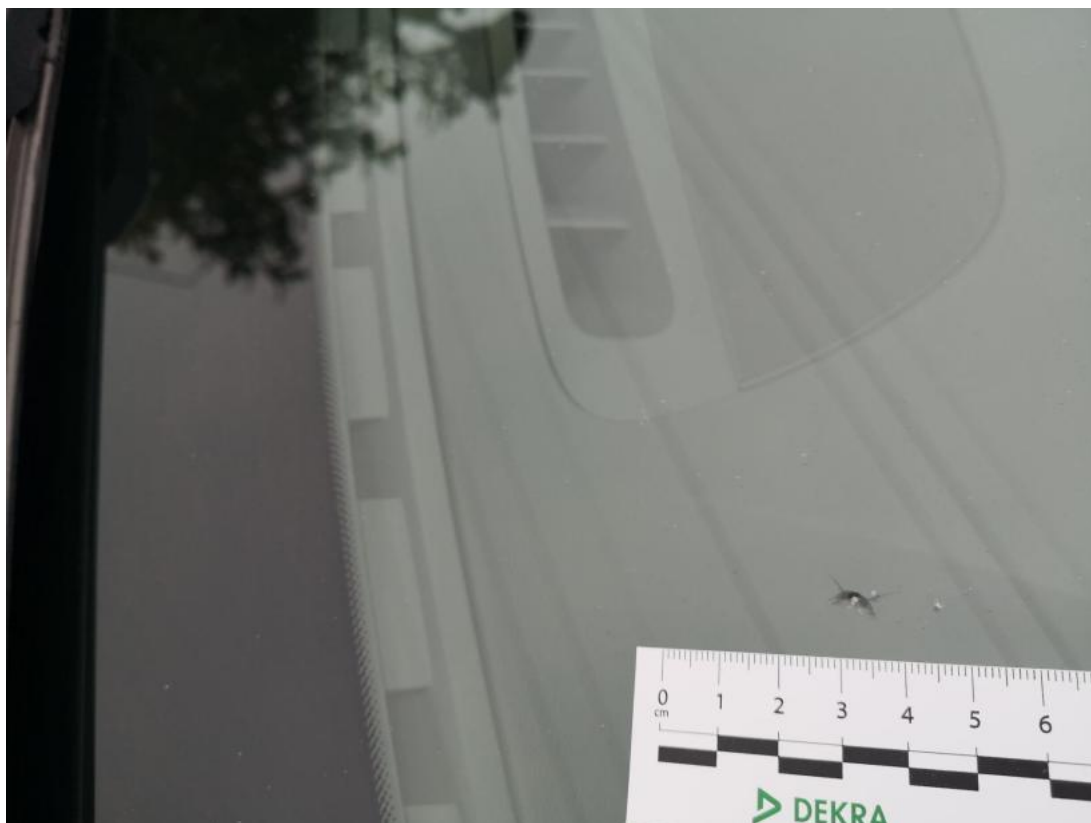
**Fot. 43**

| Poz. | Nazwa pozycji | Opis uszkodzeń | Kwalifik. | Naprawa [rbg] |
|---|---|---|---|---|
| 1 | Szyba przednia barwiona | pęknięcie | WY | 2.1 |

Szyba czołowa - Rysa/odprysk 1

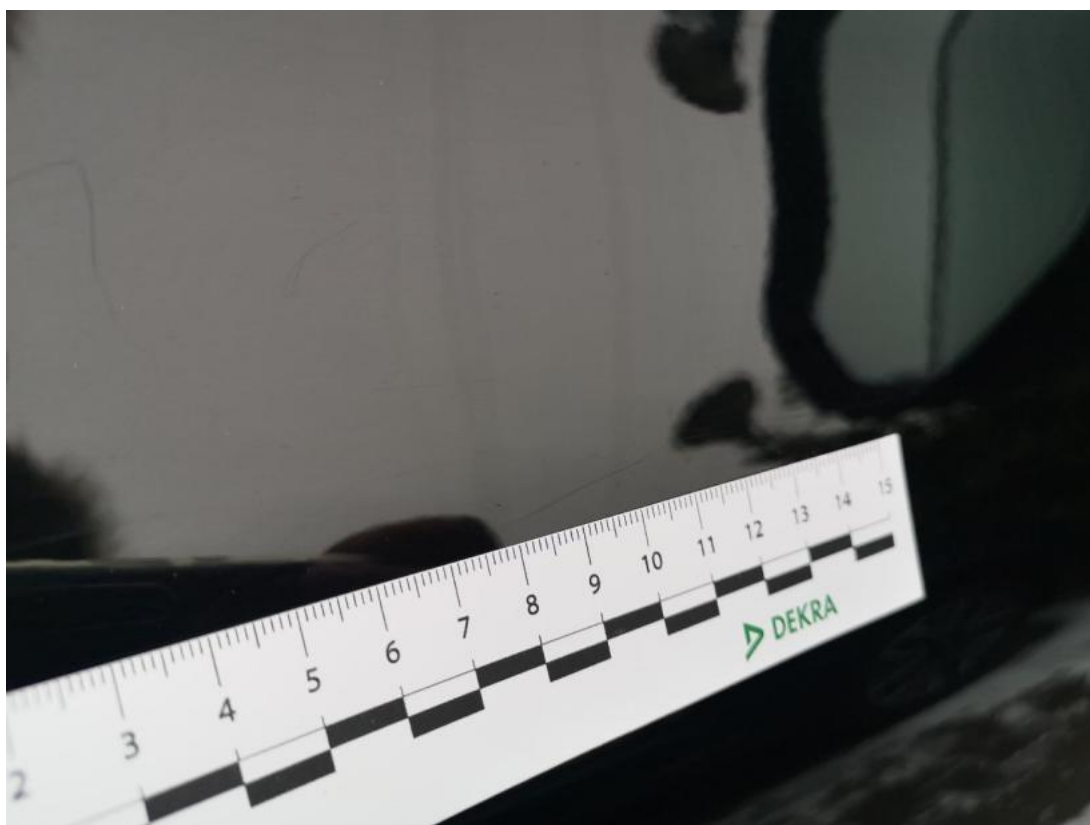
**Fot. 48**

| Poz. | Nazwa pozycji | Opis uszkodzeń | Kwalifik. | Naprawa [rbg] |
|---|---|---|---|---|
| 7 | Drzwi przednie (nieuzbrojone) R | rysa/odprysk | | |

Drzwi przednie P - Rysa/odprysk 1

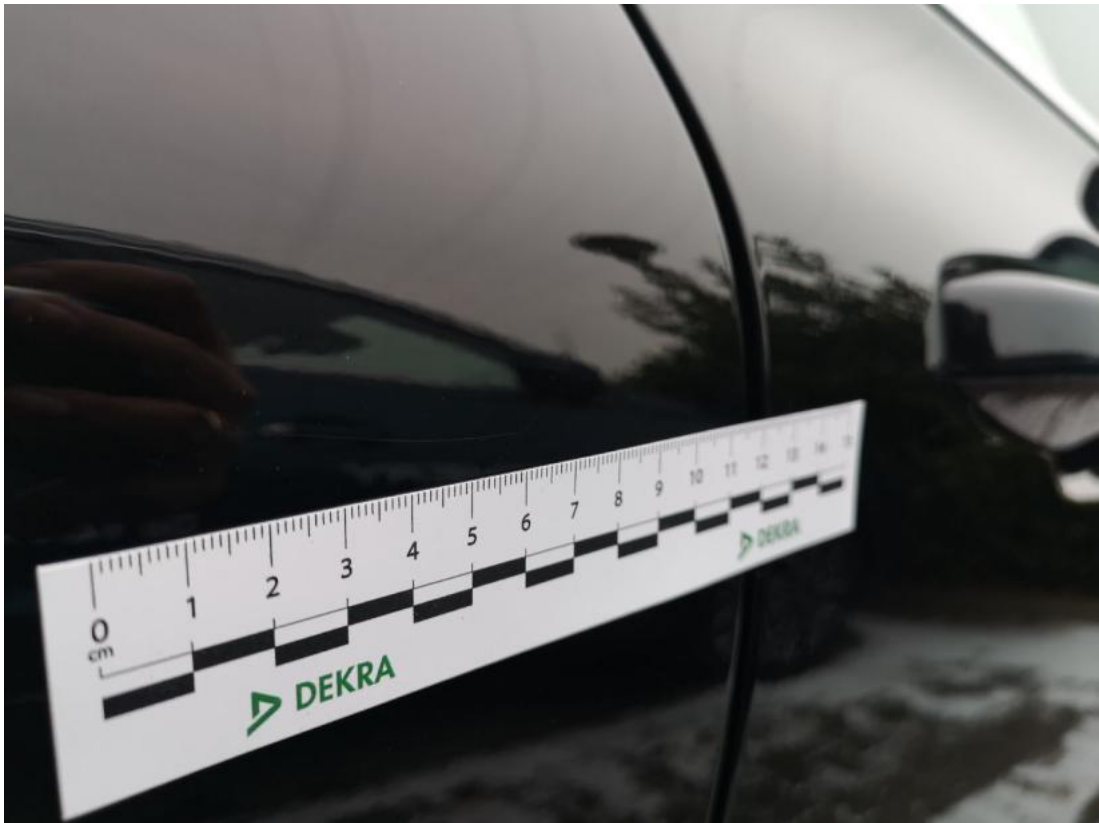
**Fot. 51**

| Poz. | Nazwa pozycji | Opis uszkodzeń | Kwalifik. | Naprawa [rbg] |
|---|---|---|---|---|
| 9 | Drzwi tylne (nieuzbrojone) R | rysa/odprysk | | |

Drzwi tylne P - Rysa/odprysk 1

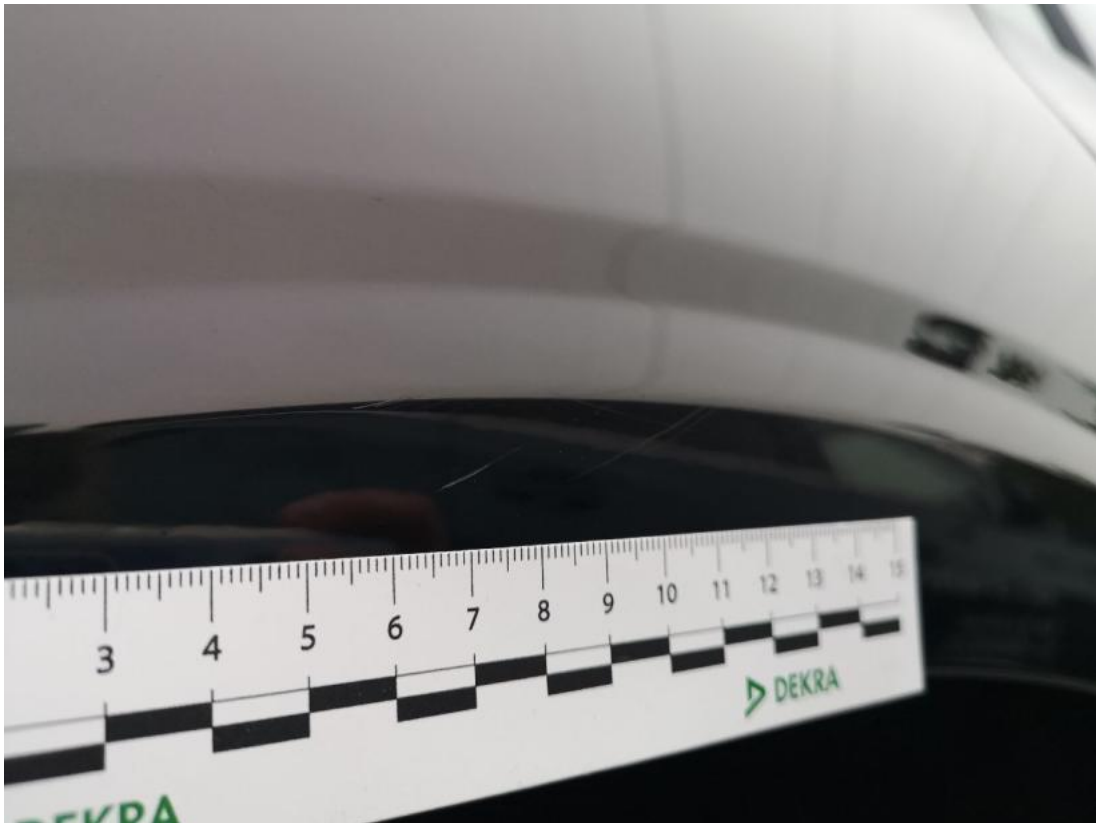
**Fot. 53**

| Poz. | Nazwa pozycji | Opis uszkodzeń | Kwalifik. | Naprawa [rbg] |
|---|---|---|---|---|
| 11 | Błotnik tylny R | rysa/odprysk | | |

Błotnik tylny P / Ściana boczna P - Rysa/odprysk 1

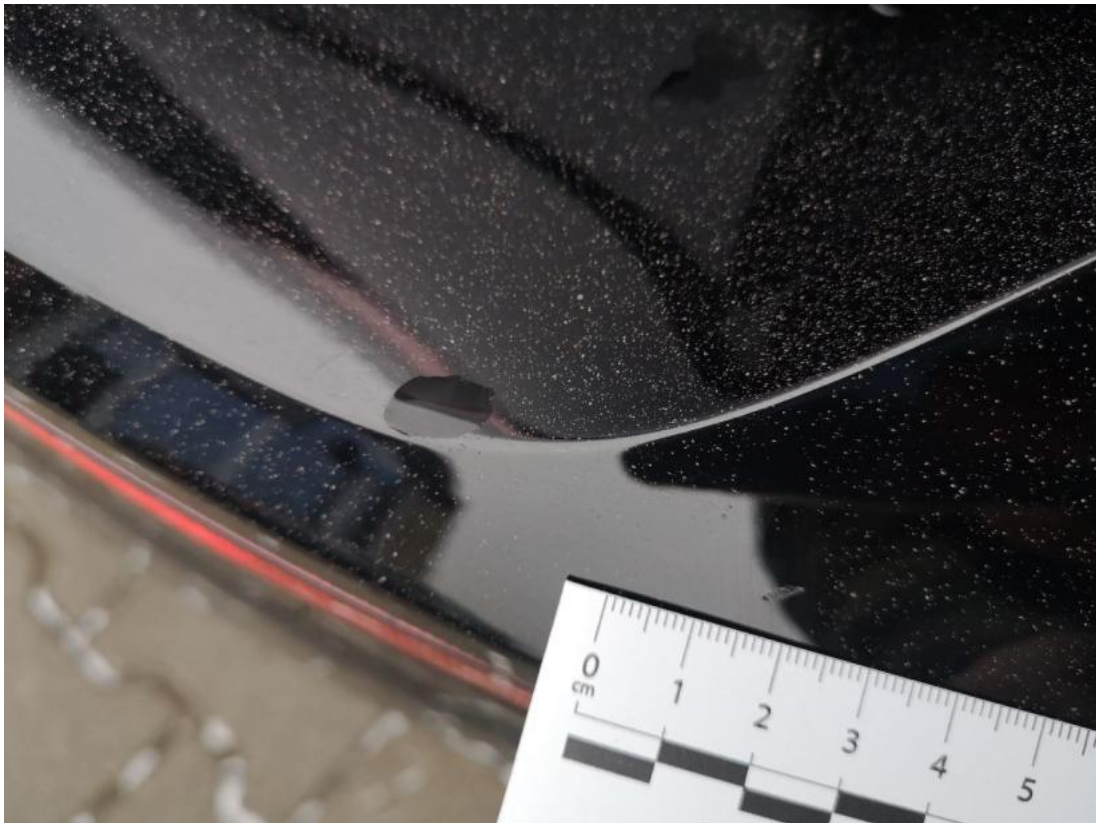
**Fot. 55**

| Poz. | Nazwa pozycji | Opis uszkodzeń | Kwalifik. | Naprawa [rbg] |
|---|---|---|---|---|
| 10 | Okładzina zderzaka tylnego | rysa/odprysk | | |

Zderzak tylny - Rysa/odprysk 1

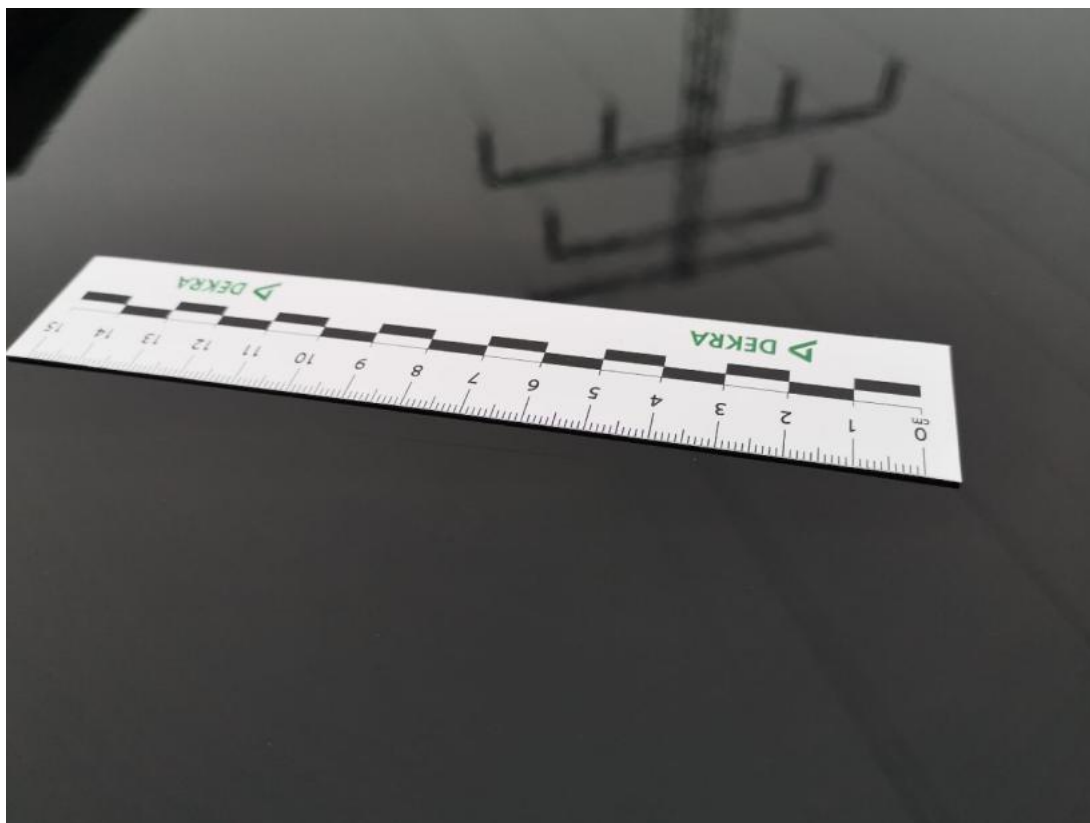
**Fot. 57**

| Poz. | Nazwa pozycji | Opis uszkodzeń | Kwalifik. | Naprawa [rbg] |
|---|---|---|---|---|
| 5 | Dach | rysa/odprysk | | |

Dach - Rysa/odprysk 1

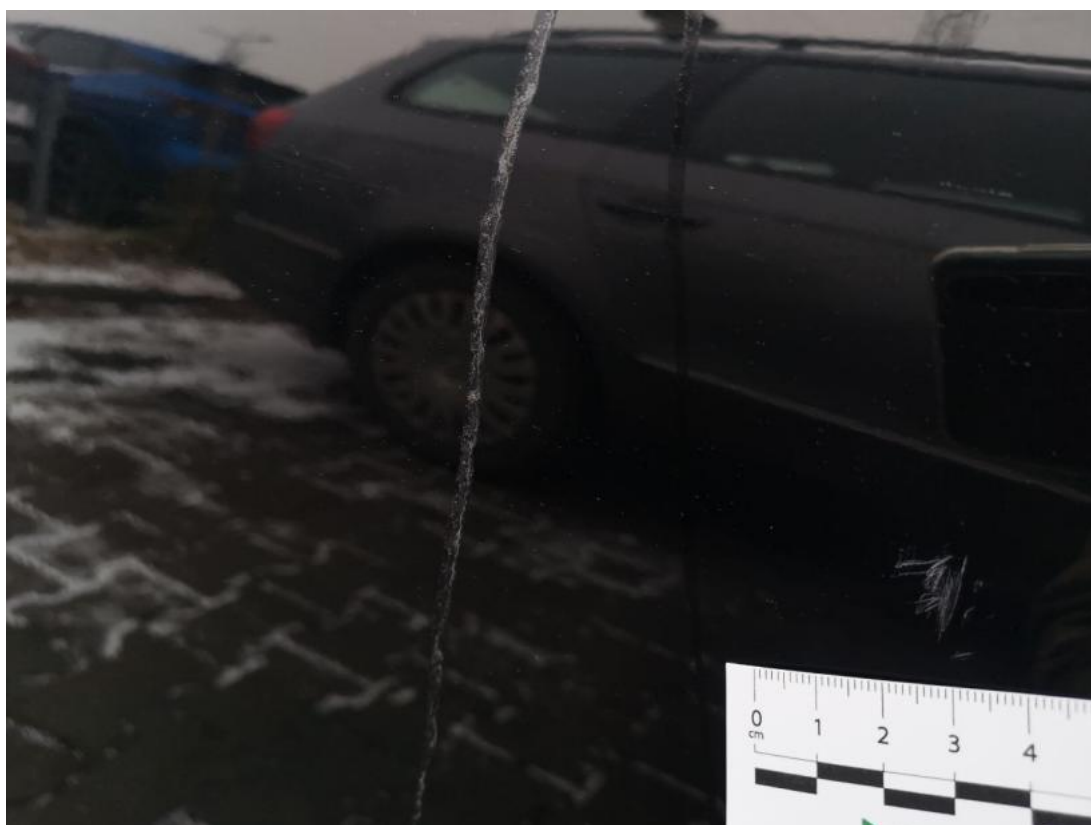
**Fot. 60**

| Poz. | Nazwa pozycji | Opis uszkodzeń | Kwalifik. | Naprawa [rbg] |
|---|---|---|---|---|
| 6 | Drzwi przednie (nieuzbrojone) L | rysa/odprysk | | |

Drzwi przed L - Rysa/odprysk 1

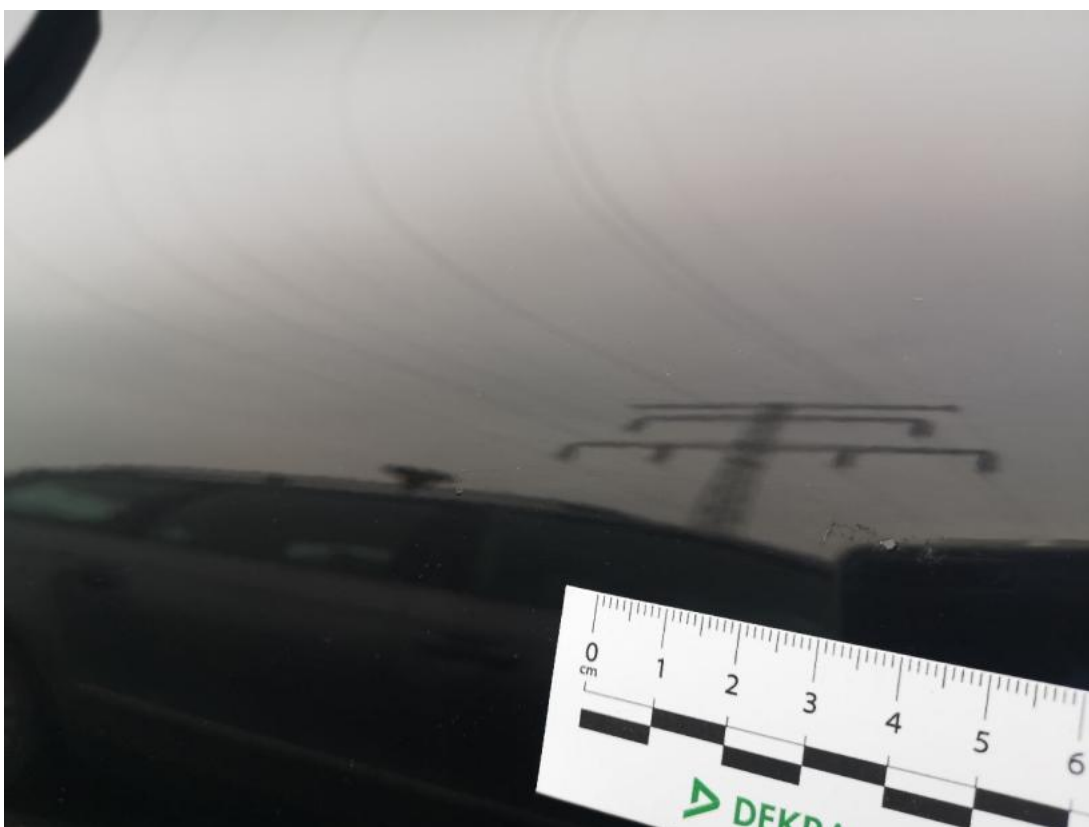
**Fot. 62**

| Poz. | Nazwa pozycji | Opis uszkodzeń | Kwalifik. | Naprawa [rbg] |
|---|---|---|---|---|
| 8 | Drzwi tylne (nieuzbrojone) L | rysa/odprysk | | |

Drzwi tylne L - Rysa/odprysk 1
