## Raport z oględzin pojazdu

| Numer raportu | 441000/8/26-9571 | Data raportu | 25-08-2026 |

| Marka, model | SKODA Kamiq 19-24 |
| Typ, wersja | Kamiq 1.0 TSI Style |

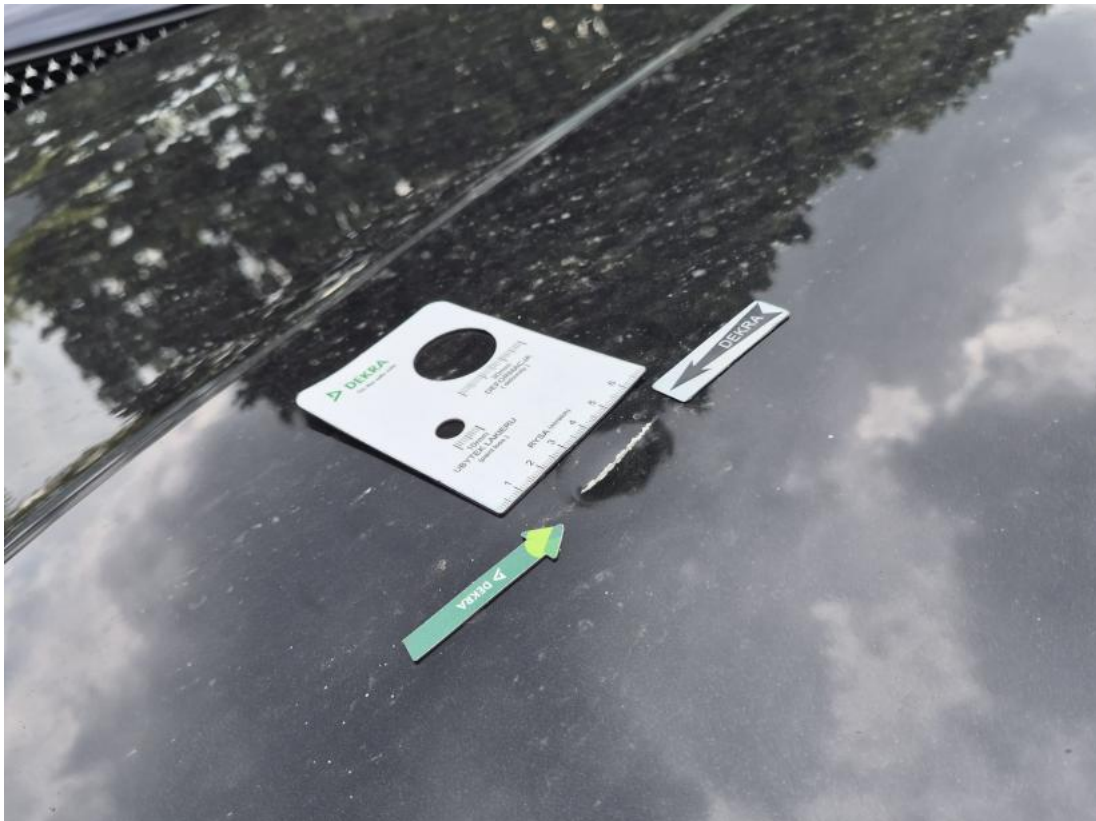
**Fot. 39**

| Poz. | Nazwa pozycji | Opis uszkodzeń | Kwalifik. | Naprawa [rbg] |
|---|---|---|---|---|
| 2 | Pokrywa przednia | wgniecenie/odkształcenie, rysa/odprysk | NA | 1 |

Pokrywa komory silnika - Wgniecenie/odkształcenie 1

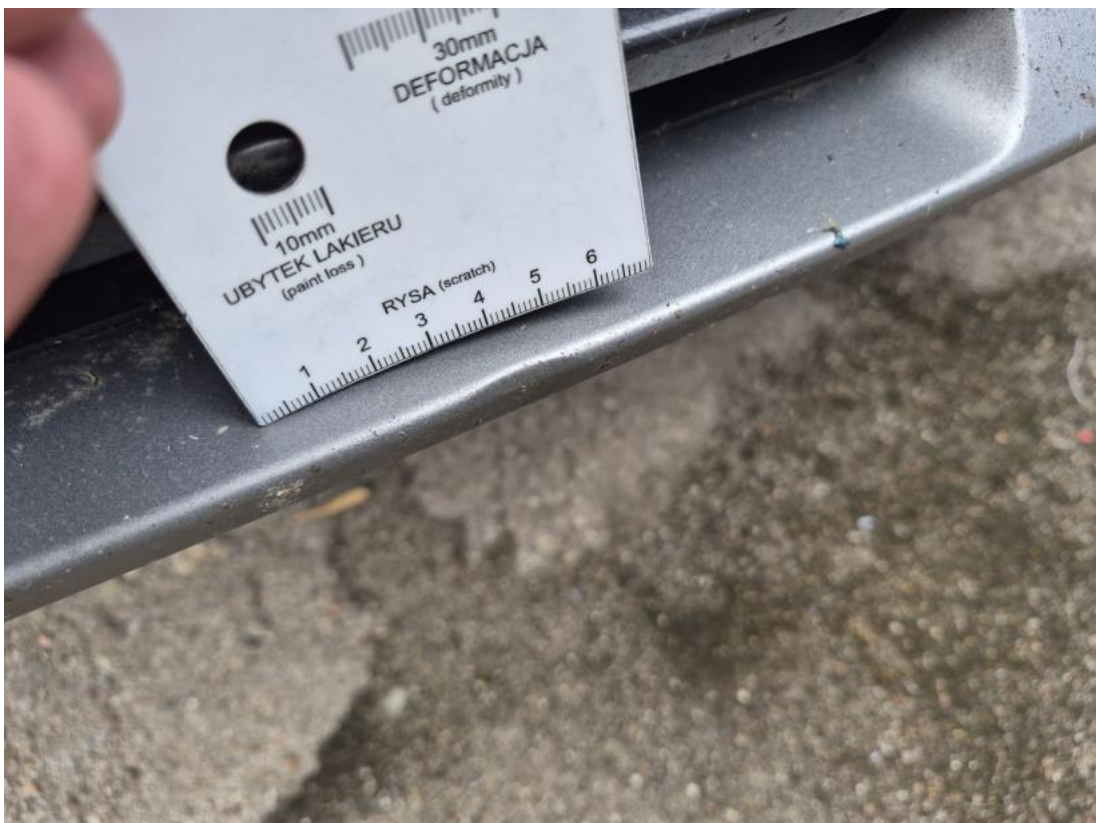
**Fot. 40**

| Poz. | Nazwa pozycji | Opis uszkodzeń | Kwalifik. | Naprawa [rbg] |
|---|---|---|---|---|
| 1 | Przysłona, dół | wgniecenie/odkształcenie | NA | 0.5 |

Spoiler zderzaka przedniego - Wgniecenie/odkształcenie 1

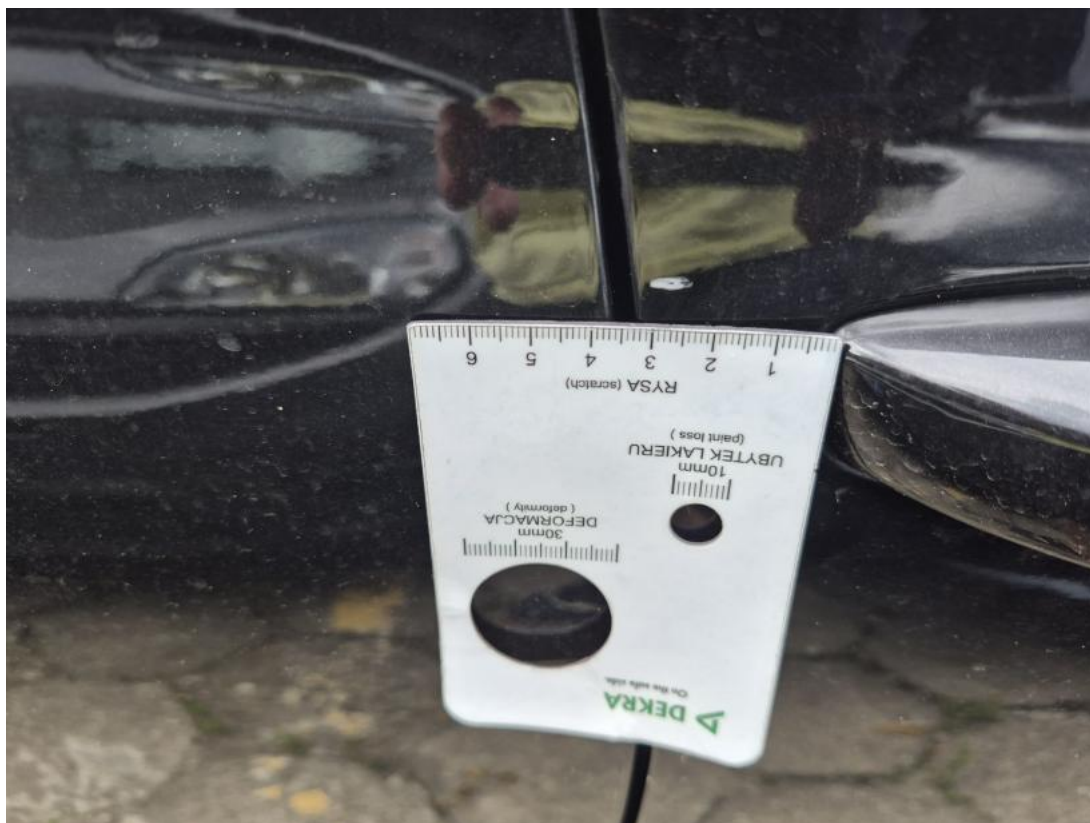
**Fot. 41**

| Poz. | Nazwa pozycji | Opis uszkodzeń | Kwalifik. | Naprawa [rbg] |
|---|---|---|---|---|
| 10 | Drzwi przednie (nieuzbrojone) R | rysa/odprysk | | |

Drzwi przednie P - Rysa/odprysk 1

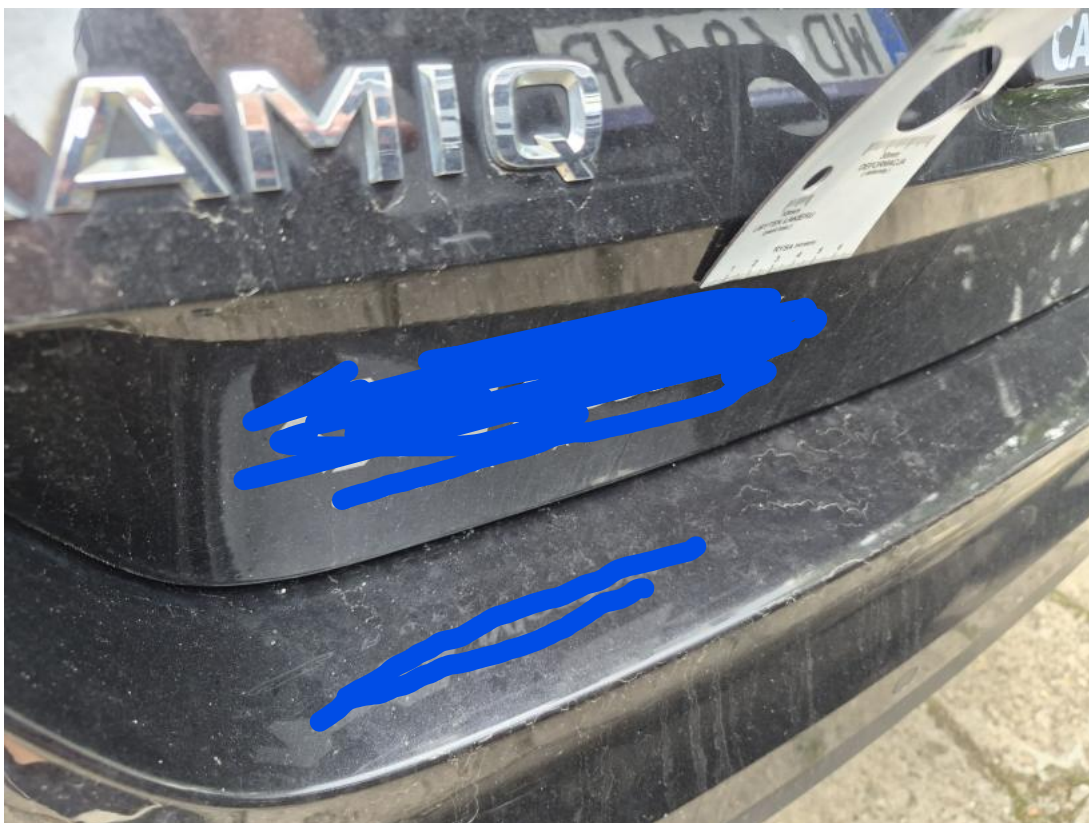
**Fot. 43**

| Poz. | Nazwa pozycji | Opis uszkodzeń | Kwalifik. | Naprawa [rbg] |
|---|---|---|---|---|
| 5 | Pokrywa tylna | nieoryginalna naklejka | NA | |

Pokrywy bagażnika - Inne 1

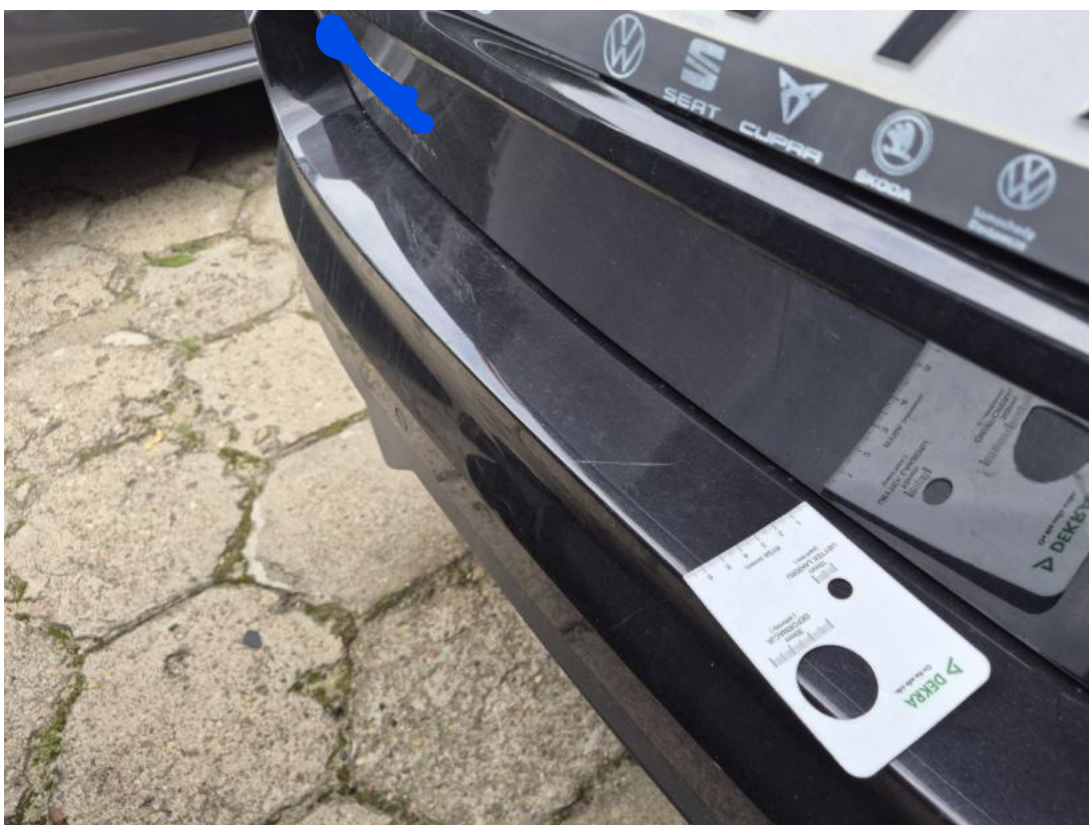
**Fot. 44**

| Poz. | Nazwa pozycji | Opis uszkodzeń | Kwalifik. | Naprawa [rbg] |
|---|---|---|---|---|
| 11 | Okładzina zderzaka tylnego | rysa/odprysk | | |

Zderzak tylny - Rysa/odprysk 1

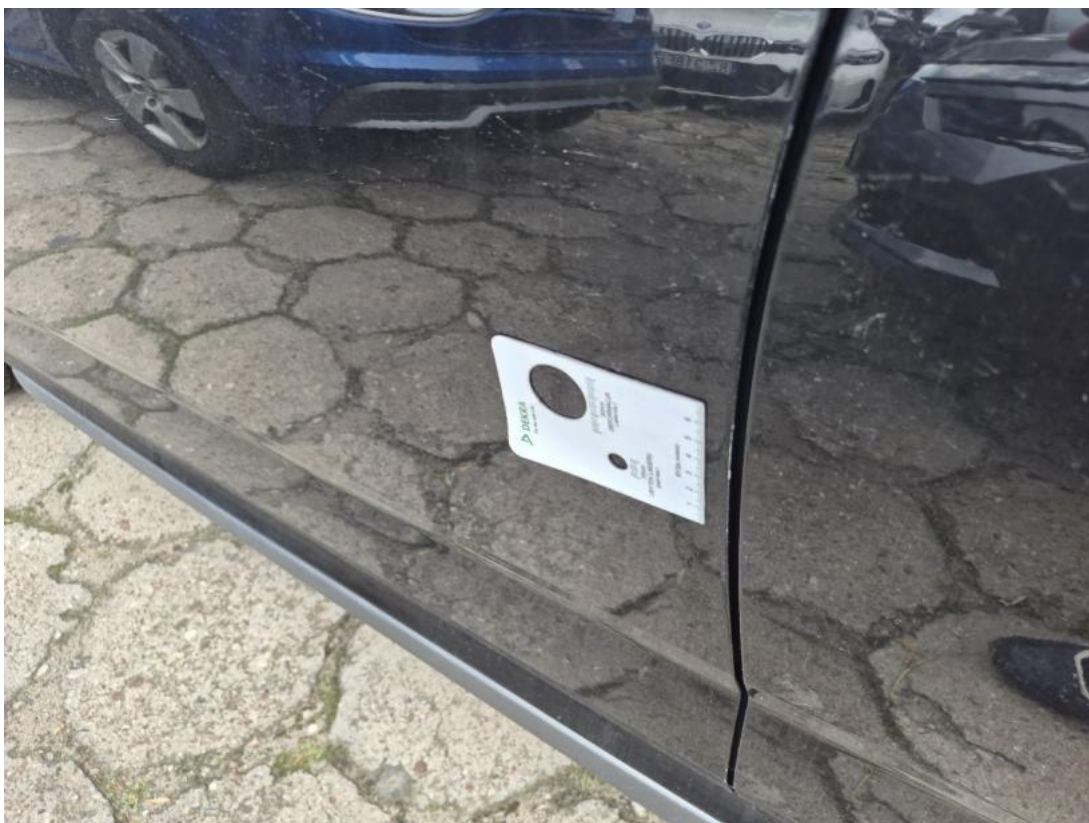
**Fot. 45**

| Poz. | Nazwa pozycji | Opis uszkodzeń | Kwalifik. | Naprawa [rbg] |
|---|---|---|---|---|
| 9 | Drzwi przednie (nieuzbrojone) L | rysa/odprysk | | |

Drzwi przed L - Rysa/odprysk 1

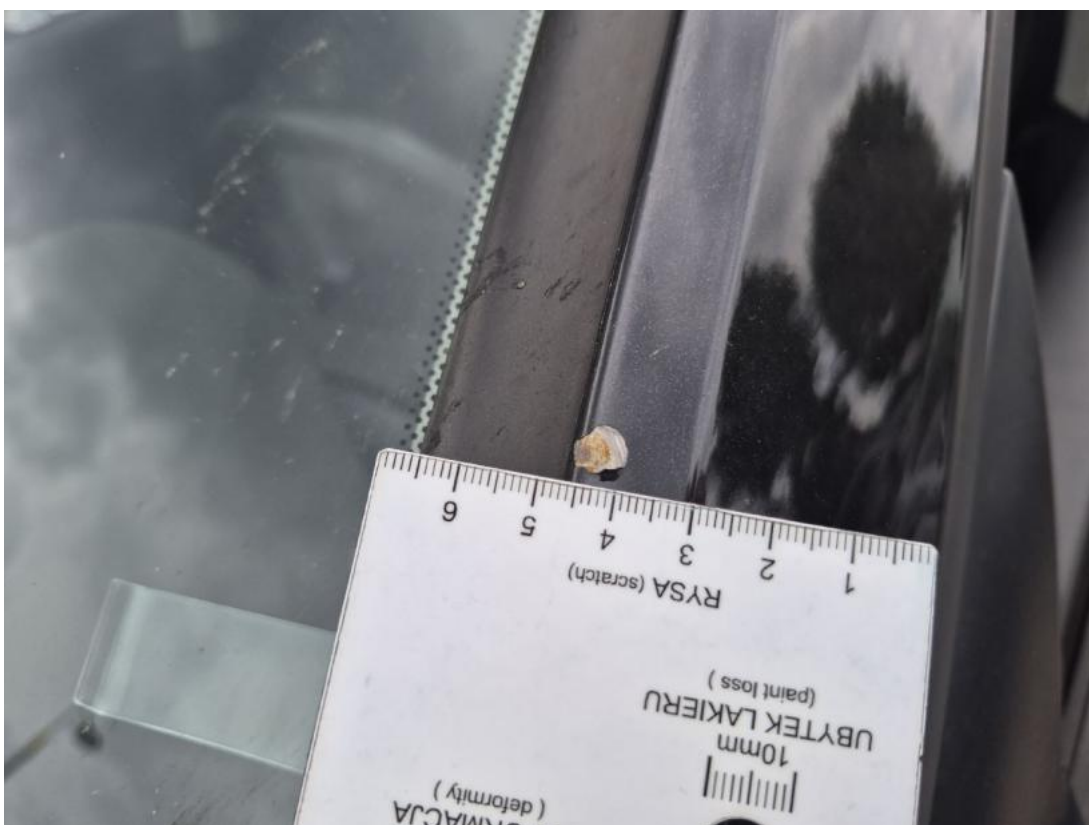
**Fot. 46**

| Poz. | Nazwa pozycji | Opis uszkodzeń | Kwalifik. | Naprawa [rbg] |
|---|---|---|---|---|
| 3 | Słupki przedni (A) L | rysa/odprysk | NA | 1 |

Słupek przedni L - Rysa/odprysk 1

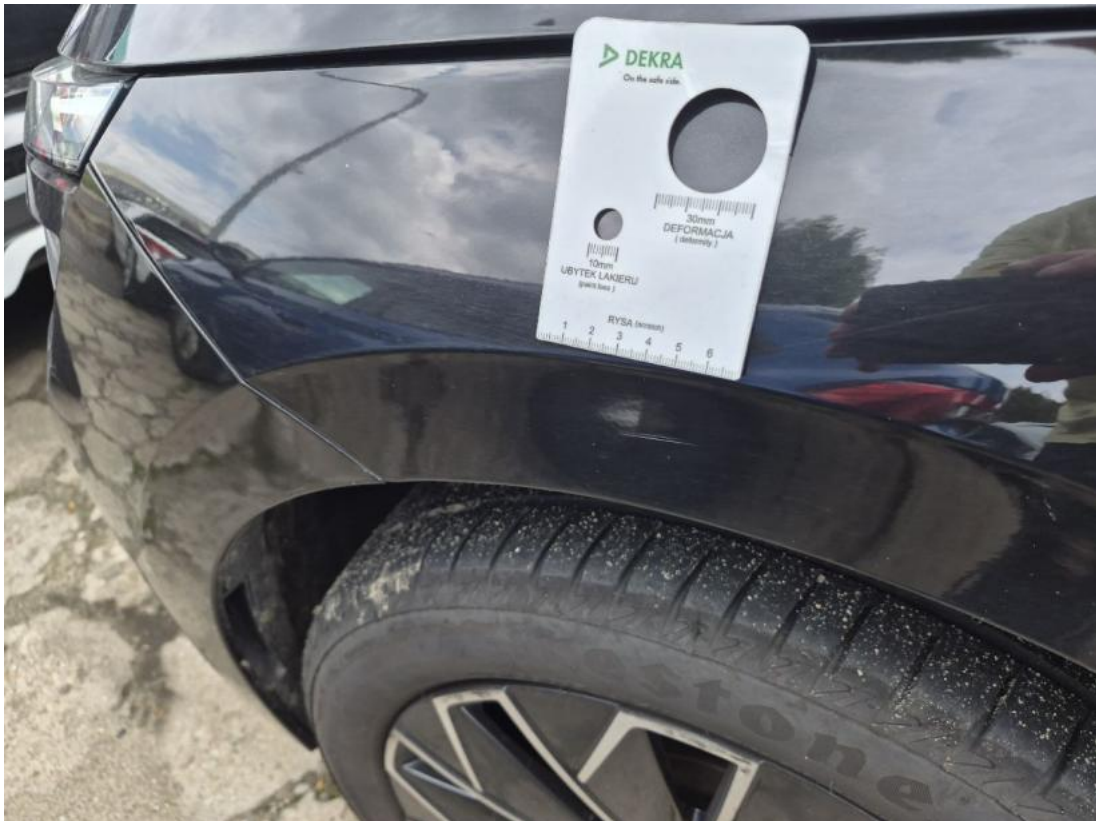
**Fot. 47**

| Poz. | Nazwa pozycji | Opis uszkodzeń | Kwalifik. | Naprawa [rbg] |
|---|---|---|---|---|
| 8 | Światnik przedni L | rysa/odprysk | | |

Błotnik przedni L - Rysa/odprysk 1

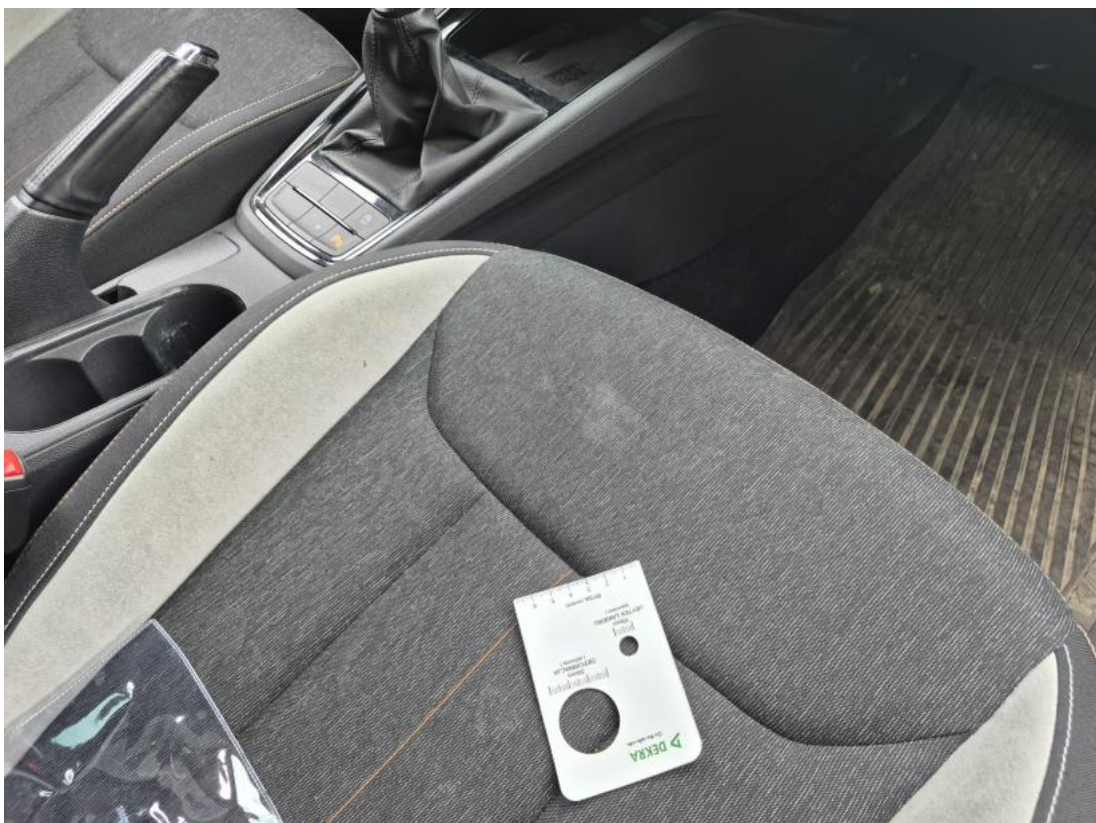
**Fot. 48**

| Poz. | Nazwa pozycji | Opis uszkodzeń | Kwalifik. | Naprawa [rbg] |
|---|---|---|---|---|
| 6 | Tapicerka siedziska 1.rząd R | zabrudzenie | NA | |

Fotel prz. praw. - Inne 1

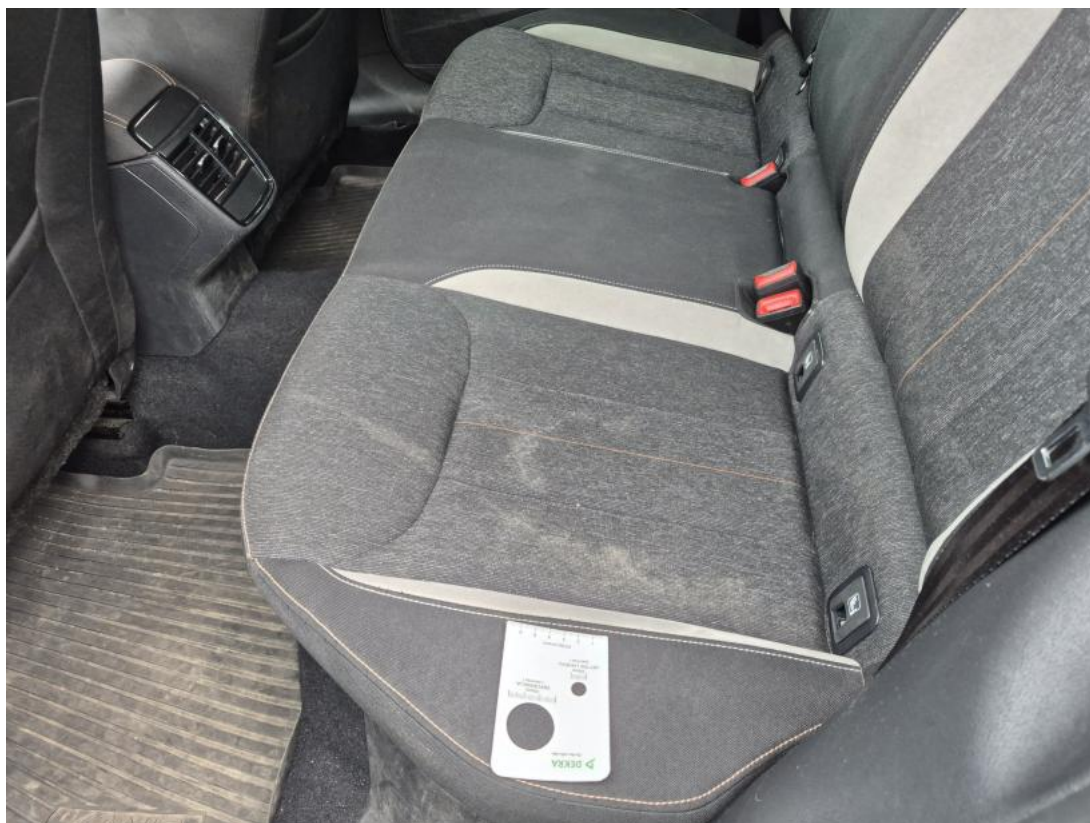
**Fot. 49**

| Poz. | Nazwa pozycji | Opis uszkodzeń | Kwalifik. | Naprawa [rbg] |
|---|---|---|---|---|
| 7 | Tapicerka siedziska 2.rząd | zabrudzenie | NA | |

Kanapa tyl. - Inne 1
