## Raport z oględzin pojazdu

| Numer raportu | 218328/2/26-11401 | Data raportu | 26-02-2026 |

| Marka, model | FORD Kuga 20-24 |
| Typ, wersja | Kuga 1.5 EcoBoost FWD ST-Line |

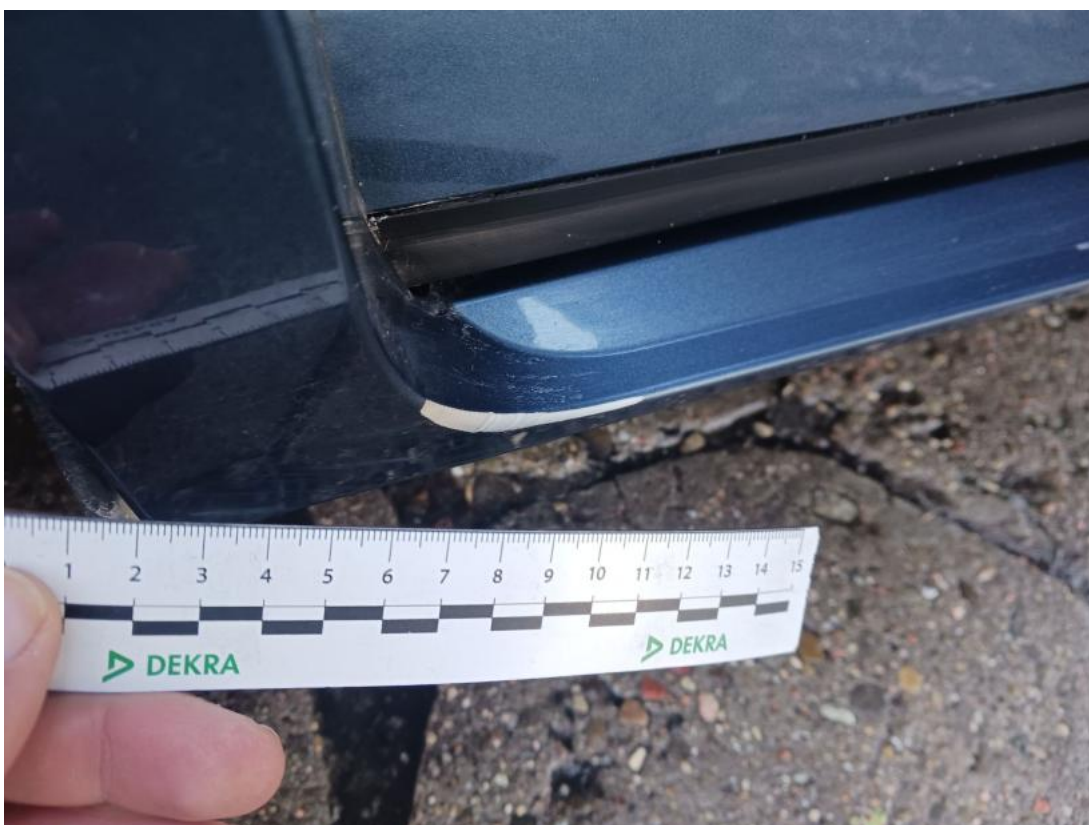
| Poz. | Nazwa pozycji | Opis uszkodzeń | Kwalifik. | Naprawa [rbg] |
|---|---|---|---|---|
| 1 | Nakładka progu zewn. R | rysa/odprysk | NA | 0.5 |

**Fot. 34**  
Próg P - Rysa/odprysk 1

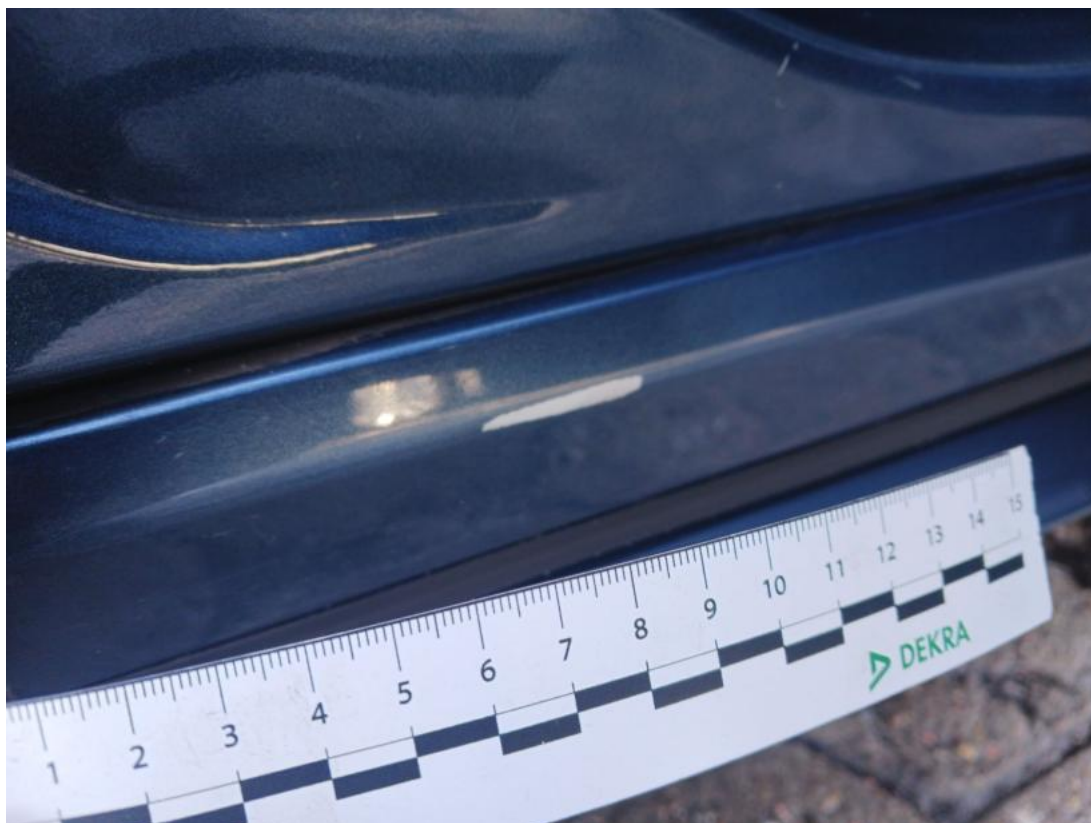
**Fot. 35**

Próg P - Rysa/odprysk 2

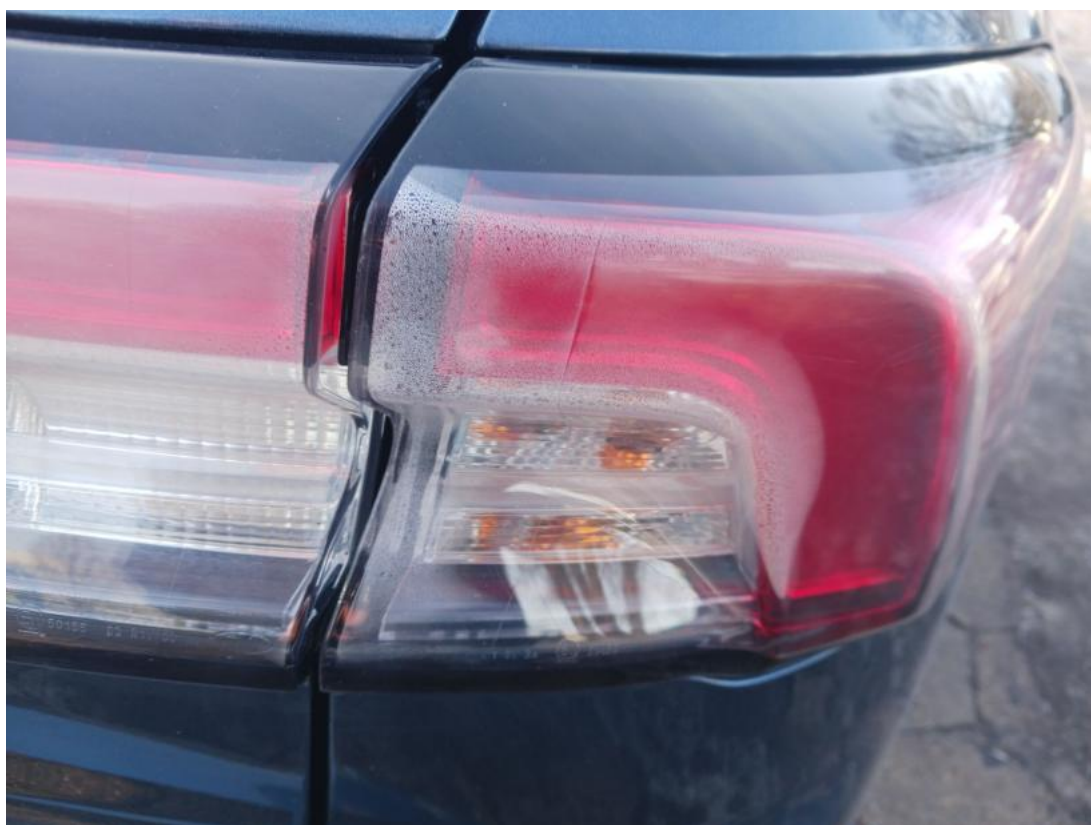
**Fot. 36**

| Poz. | Nazwa pozycji | Opis uszkodzeń | Kwalifik. | Naprawa [rbg] |
|---|---|---|---|---|
| 4 | Lampa tylne LED, zew. R | zaparowana | | |

Lampa tylna zew P - Inne 1

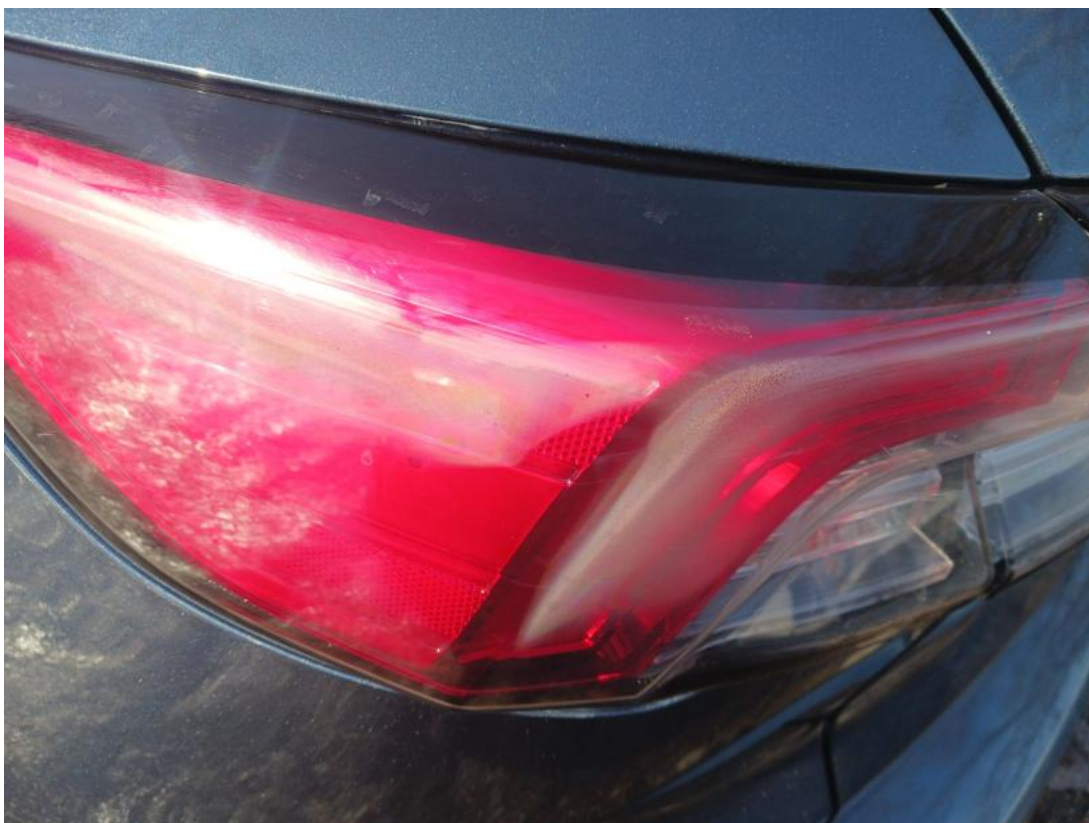
**Fot. 37**

| Poz. | Nazwa pozycji | Opis uszkodzeń | Kwalifik. | Naprawa [rbg] |
|---|---|---|---|---|
| 3 | Lampa tylne LED, zew. L | zaparowana | | |

Lampa tylna zew L - Inne 1

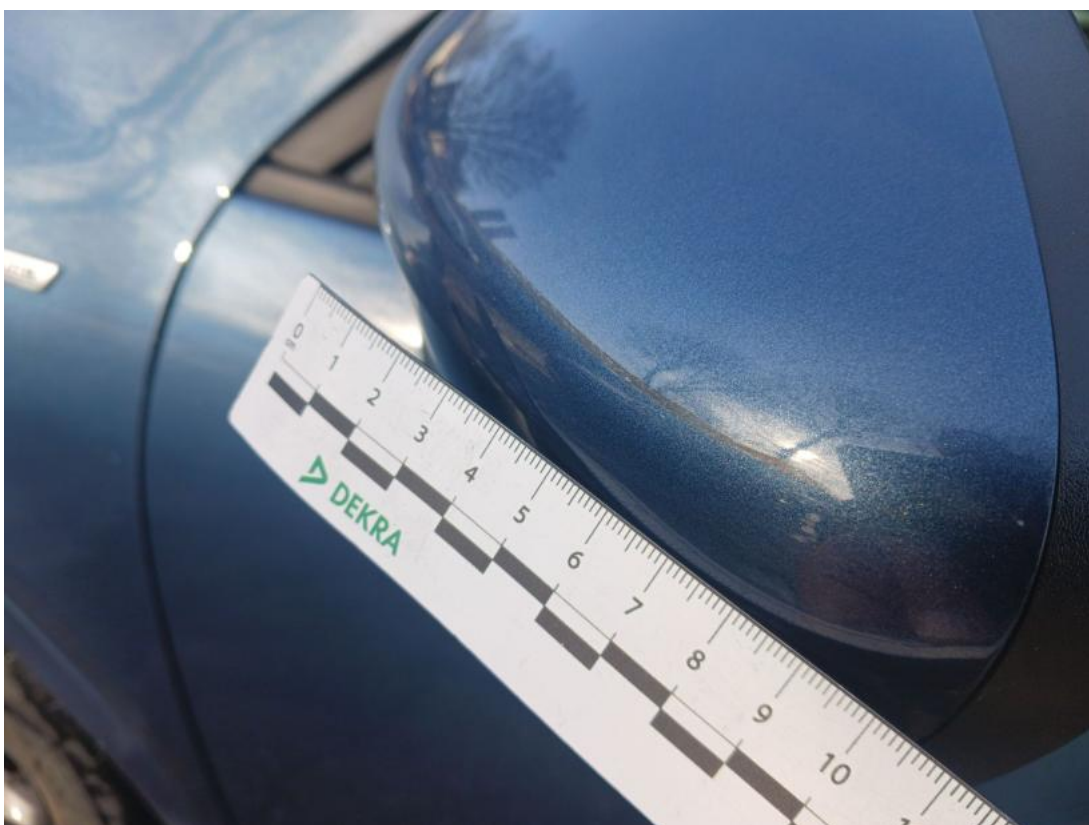
**Fot. 38**

| Poz. | Nazwa pozycji | Opis uszkodzeń | Kwalifik. | Naprawa [rbg] |
|---|---|---|---|---|
| 2 | Oslona lusterka zewnętrznego L | rysa/odprysk | | |

Obudowa lusterka zew L - Rysa/odprysk 1
