## Raport z oględzin pojazdu

| Numer raportu | 13317/8/26-15201 | Data raportu | 26-08-2026 |

| Marka, model | OPEL Mokka-e 20-24 |
| Numer rejestracyjny | SK043WK |

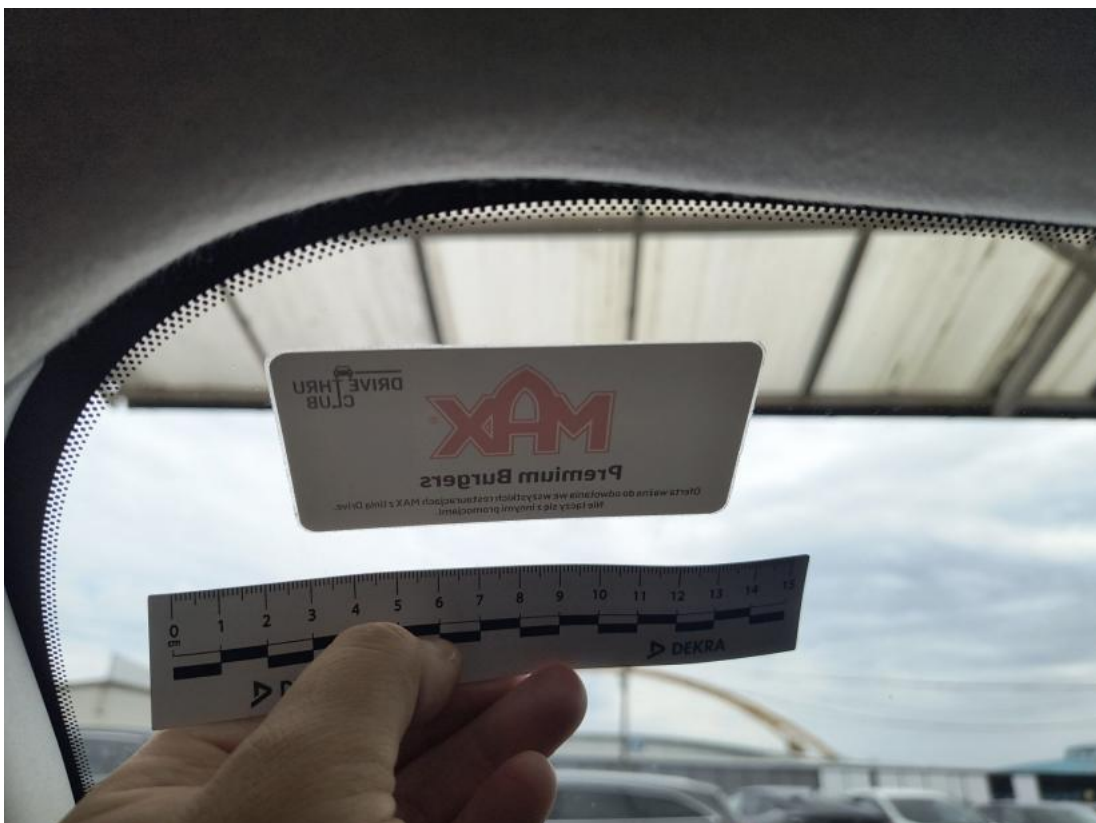
**Fot. 44**

| Poz. | Nazwa pozycji | Opis uszkodzeń | Kwalifik. | Naprawa [rbg] |
|---|---|---|---|---|
| 5 | Szyba przednia barwiona | nieoryginalna naklejka | NA | |

Szyba czołowa - Inne 1

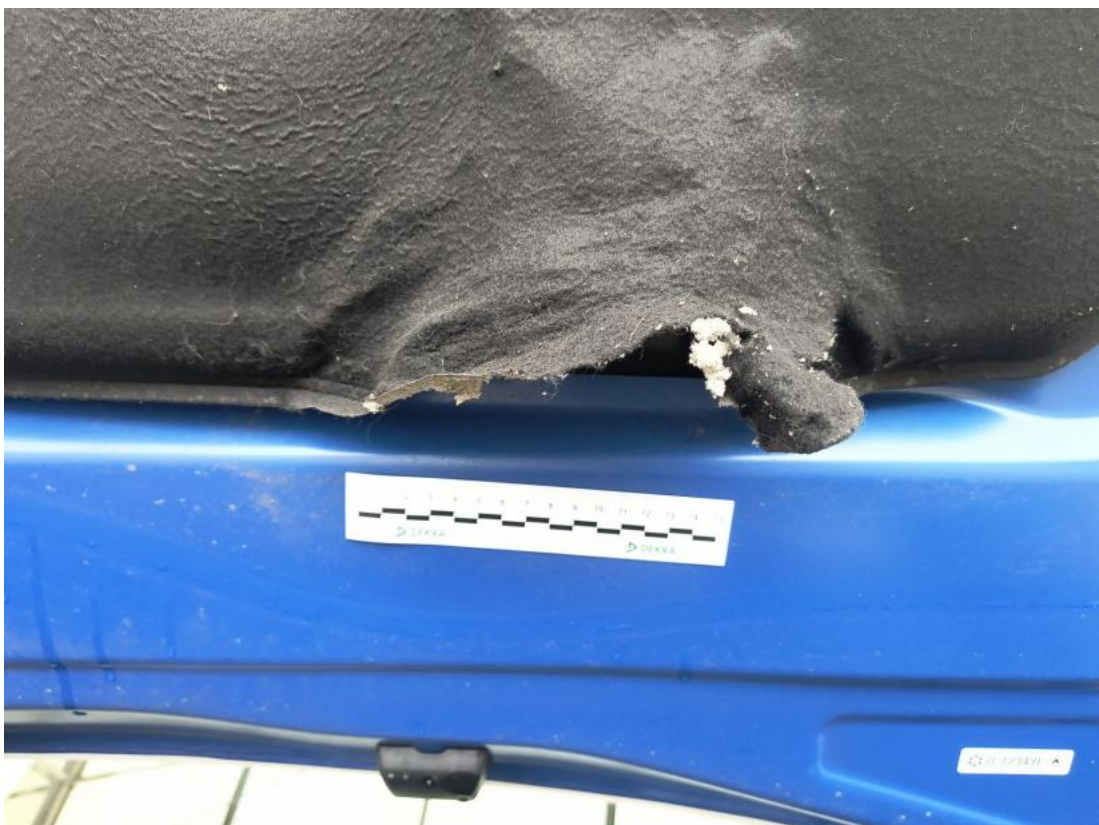
**Fot. 46**

| Poz. | Nazwa pozycji | Opis uszkodzeń | Kwalifik. | Naprawa [rbg] |
|---|---|---|---|---|
| 1 | Wykładzina tłumiąca pokrywy przedniej | pęknięcie/rozerwanie | WY | 0.1 |

Wykładzina pokrywy komory silnika - Pęknięcie/rozerwanie 1

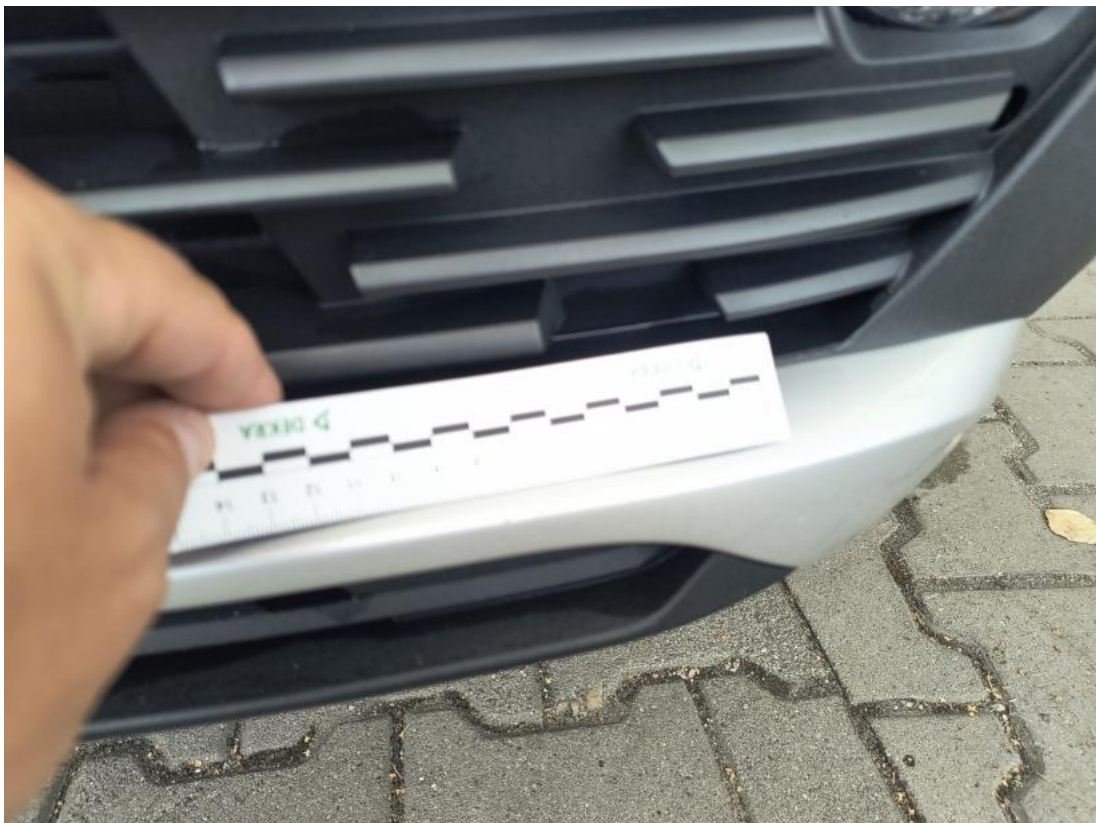
**Fot. 48**

| Poz. | Nazwa pozycji | Opis uszkodzeń | Kwalifik. | Naprawa [rbg] |
|---|---|---|---|---|
| 9 | Nakładka zderzaka przedniego, góra | odpryski lakieru | | |

Zderzak - Rysa/odprysk 1

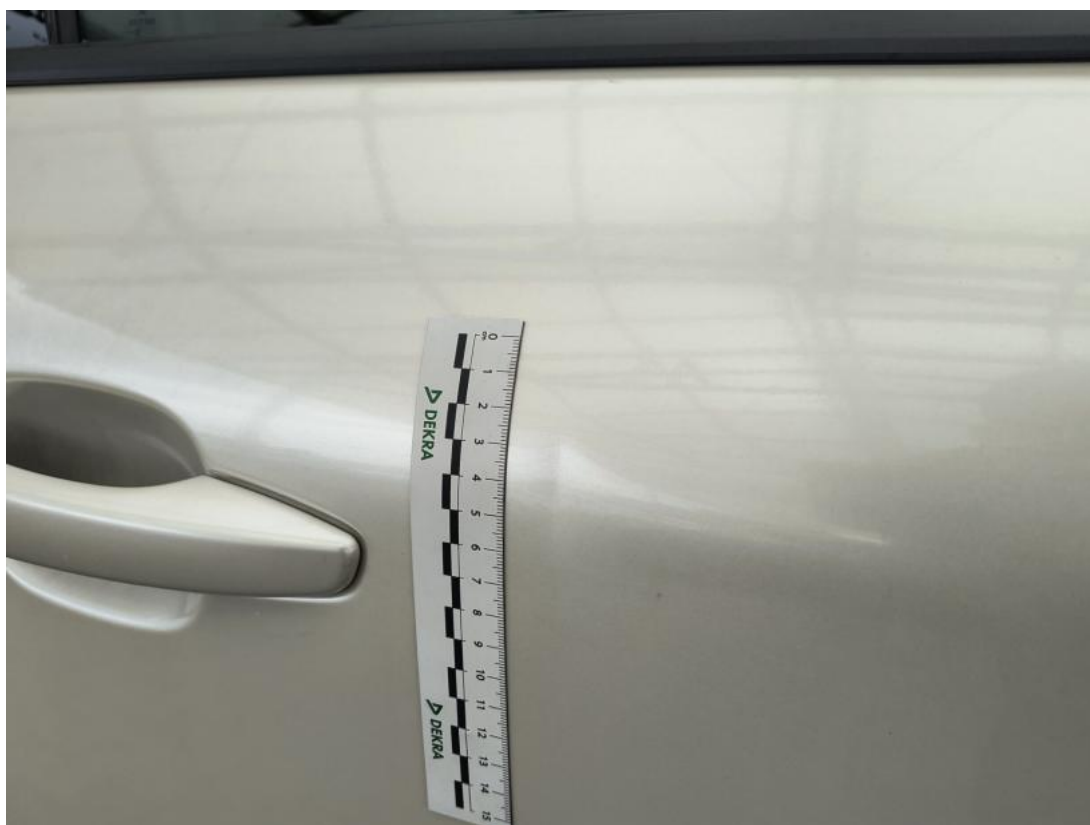
**Fot. 50**

| Poz. | Nazwa pozycji | Opis uszkodzeń | Kwalifik. | Naprawa [rbg] |
|---|---|---|---|---|
| 6 | Drzwi tylne (nieuzbrojone) R | wgniecenie | NA | 1.2 |

Drzwi tylne P - Wgniecenie/odkształcenie 1

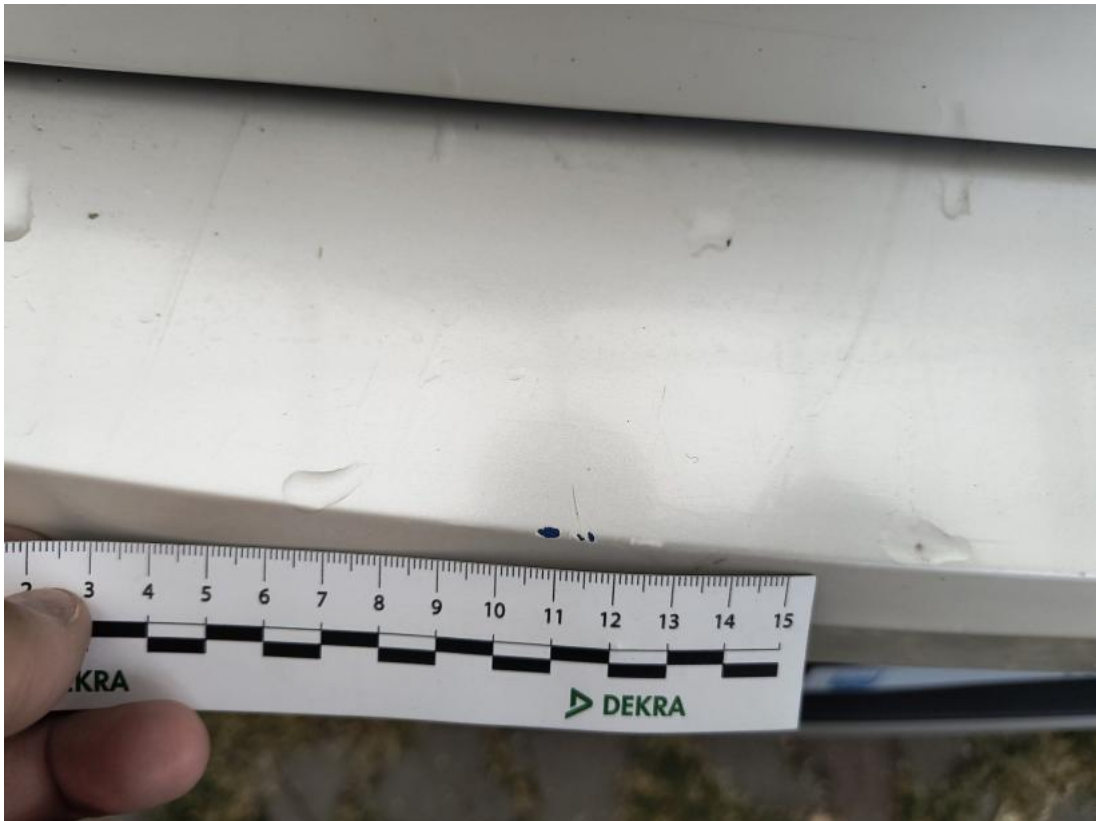
**Fot. 53**

| Poz. | Nazwa pozycji | Opis uszkodzeń | Kwalifik. | Naprawa [rbg] |
|---|---|---|---|---|
| 4 | Nakładka zderzaka tylnego, góra | pęknięcie/rozerwanie, zarysowanie | WY | 1.8 |

Zderzak tylny - Rysa/odprysk 1

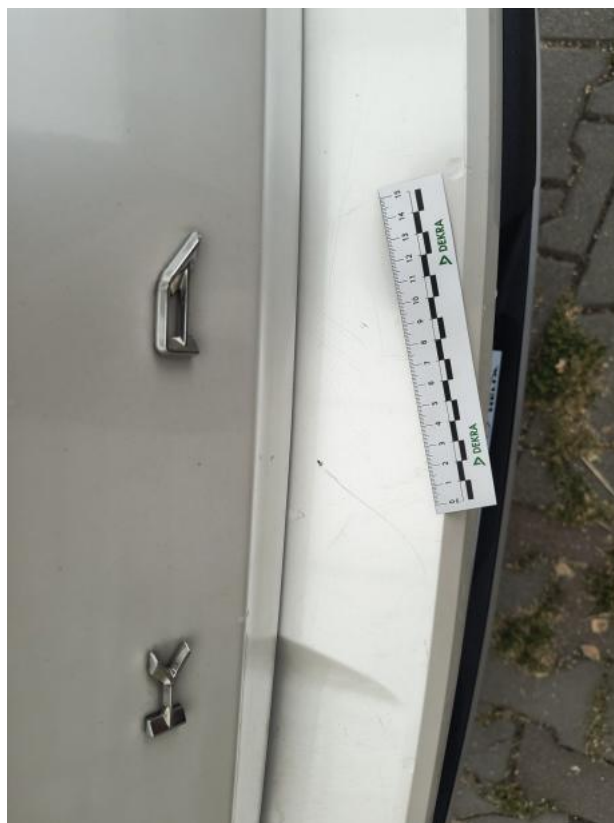
**Fot. 54**

Zderzak tylny - Rysa/odprysk 2

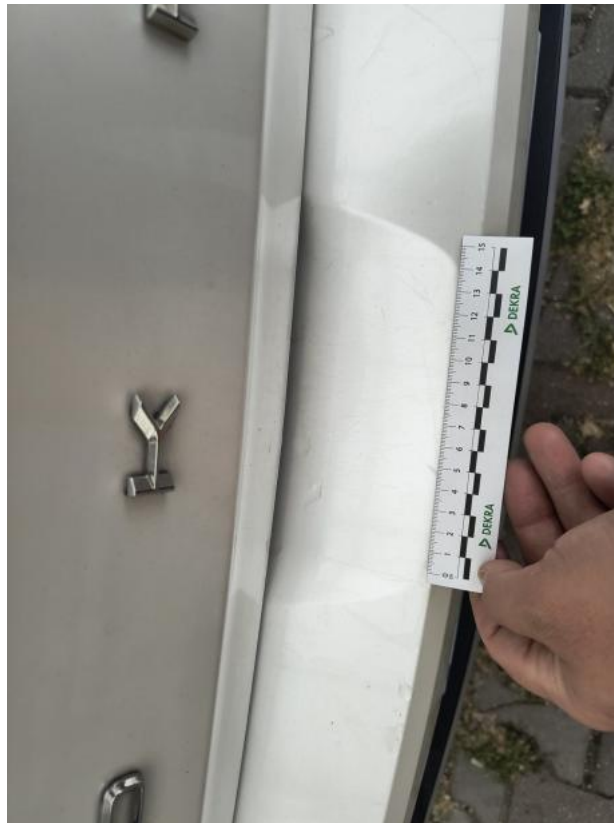
**Fot. 55**

Zderzak tylny() - Rysa/odprysk 3

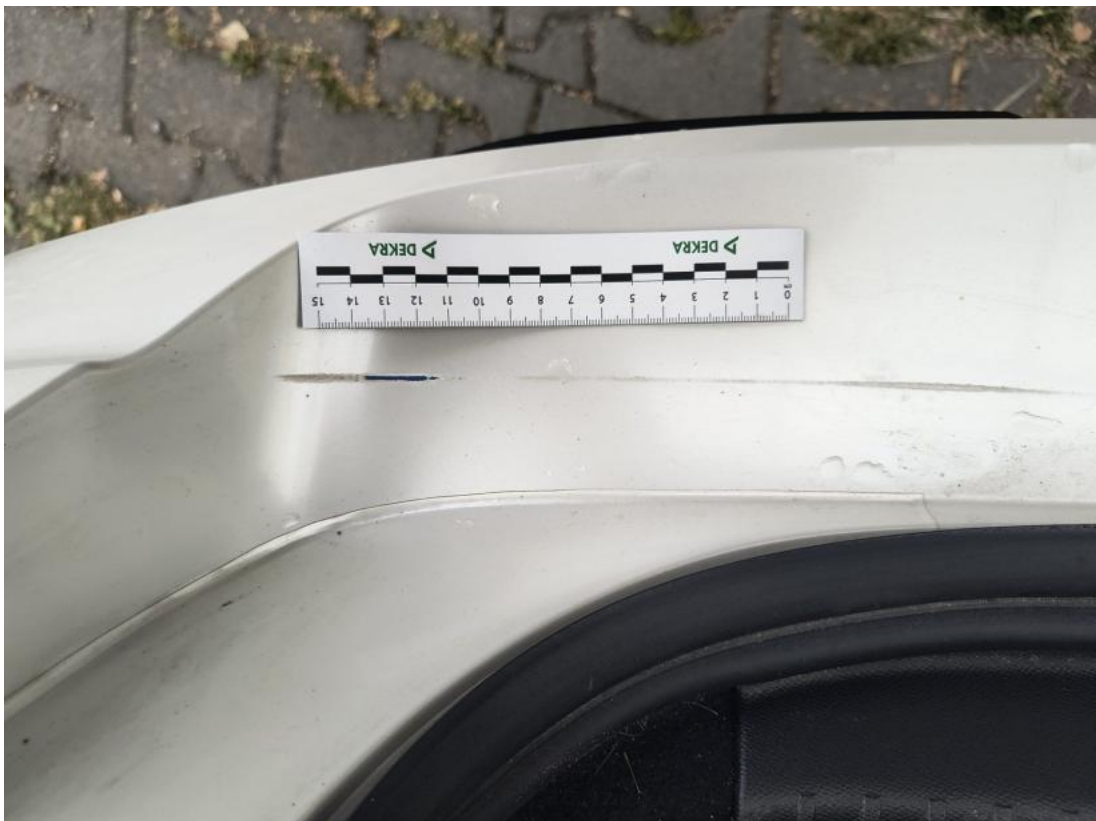
**Fot. 56**

Zderzak tylny - Pęknięcie/rozerwanie 1

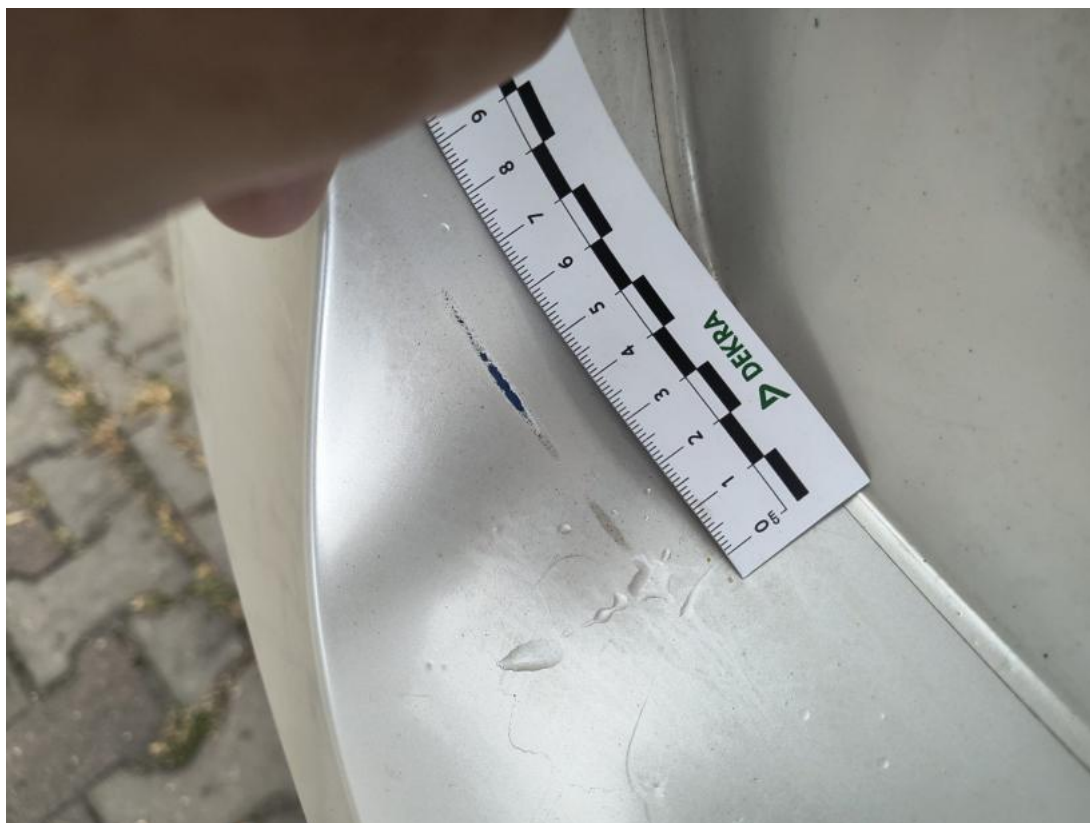
**Fot. 57**

Zderzak tylny - Pęknięcie/rozerwanie 2

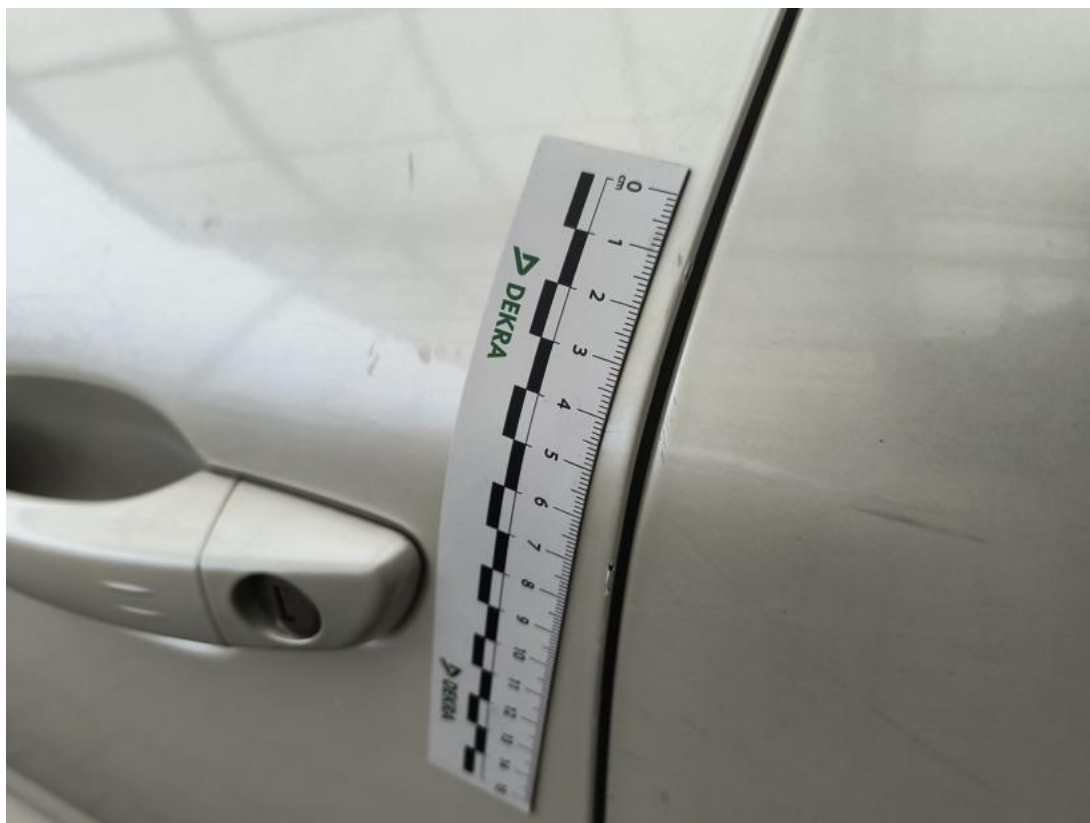
**Fot. 59**

| Poz. | Nazwa pozycji | Opis uszkodzeń | Kwalifik. | Naprawa [rbg] |
|---|---|---|---|---|
| 10 | Drzwi przednie (nieuzbrojone) L | odpryski lakieru | | |

Drzwi przed L - Rysa/odprysk 1

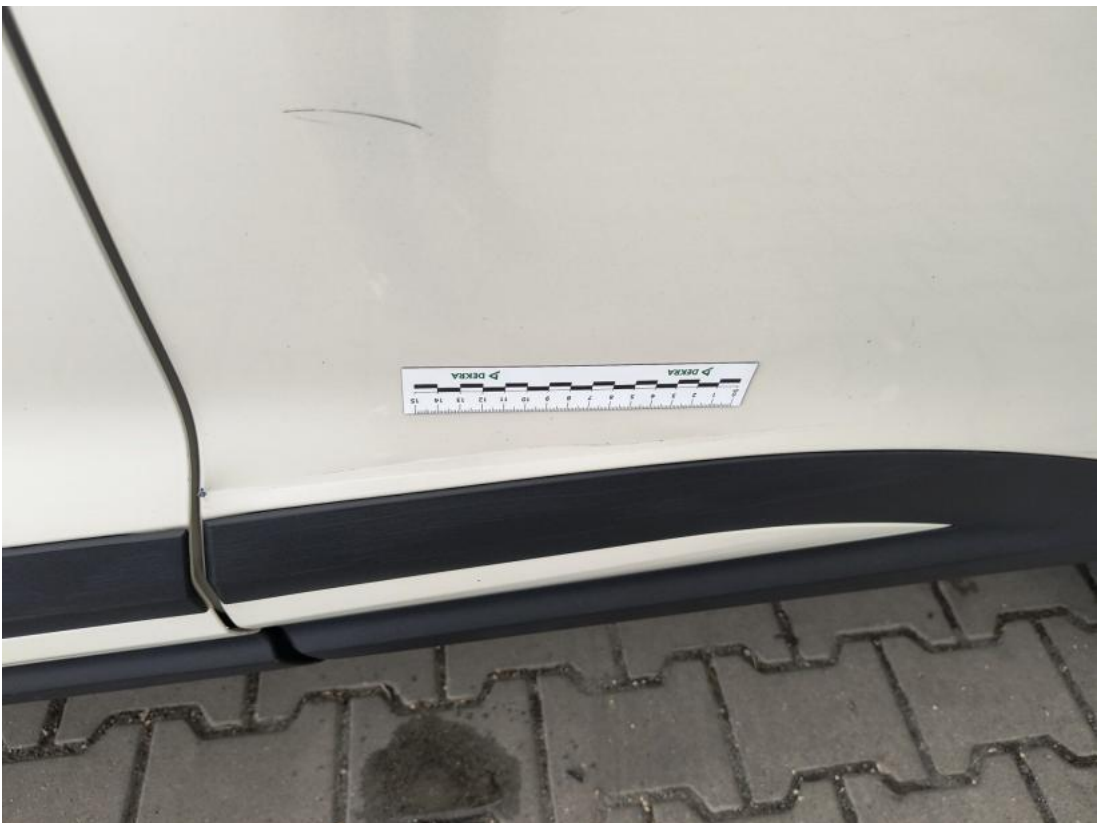
**Fot. 62**

| Poz. | Nazwa pozycji | Opis uszkodzeń | Kwalifik. | Naprawa [rbg] |
|---|---|---|---|---|
| 2 | Drzwi tylne (nieuzbrojone) L | pęknięcie/rozerwanie | WY | 2.7 |

Drzwi tylne L - Wgniecenie/odkształcenie 1

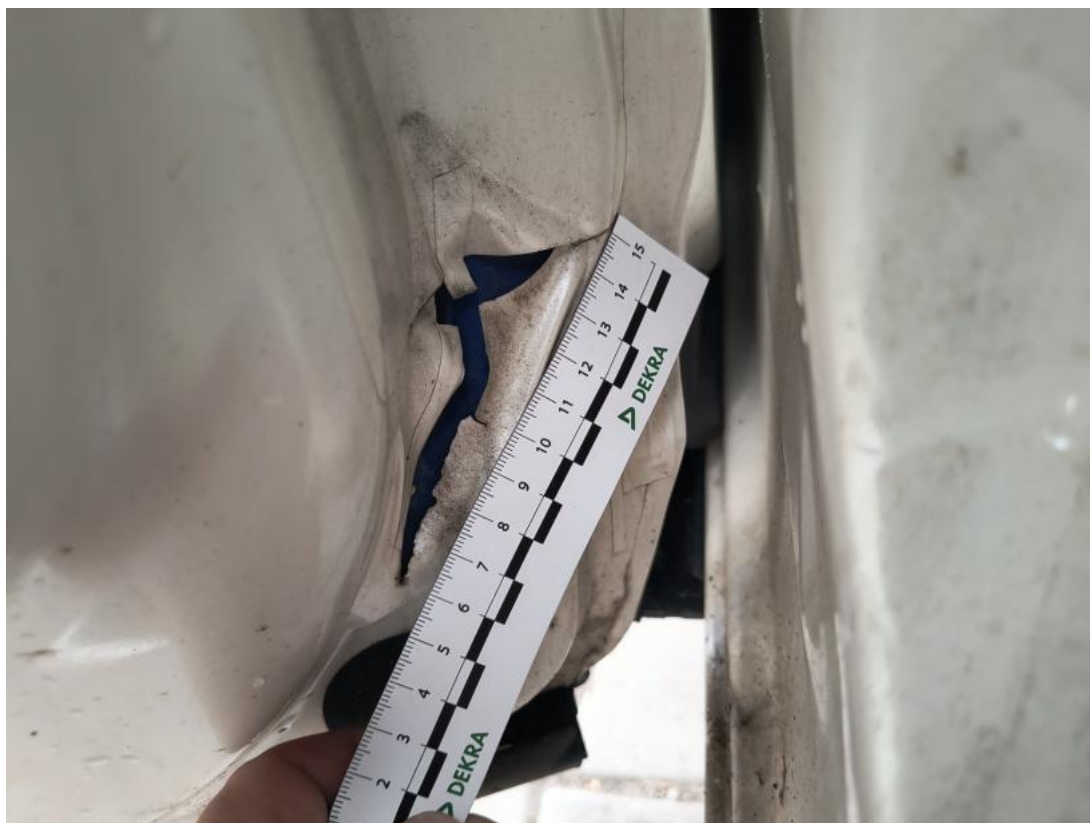
**Fot. 63**

Drzwi tylne L - Pęknięcie/rozerwanie 1

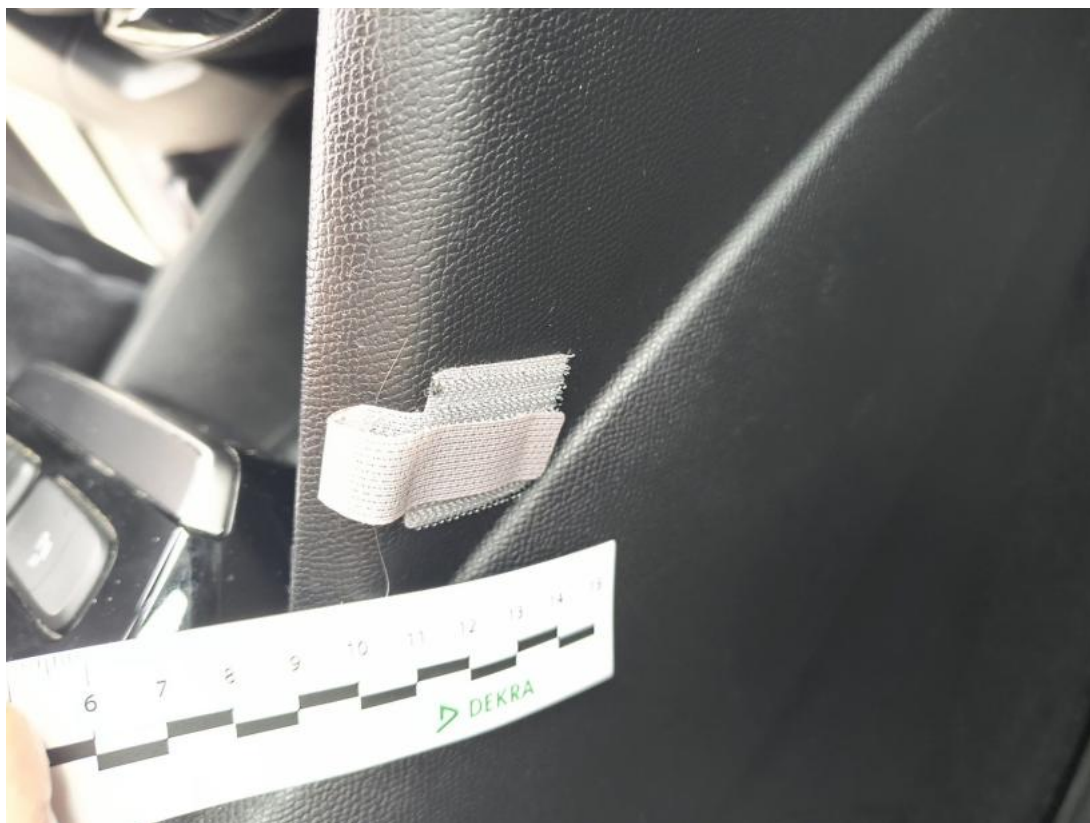
**Fot. 65**

| Poz. | Nazwa pozycji | Opis uszkodzeń | Kwalifik. | Naprawa [rbg] |
|---|---|---|---|---|
| 7 | Nakładka regulatorów temperatury | nieoryginalna naklejka | NA | |

Deska rozdzielcza - Inne 1

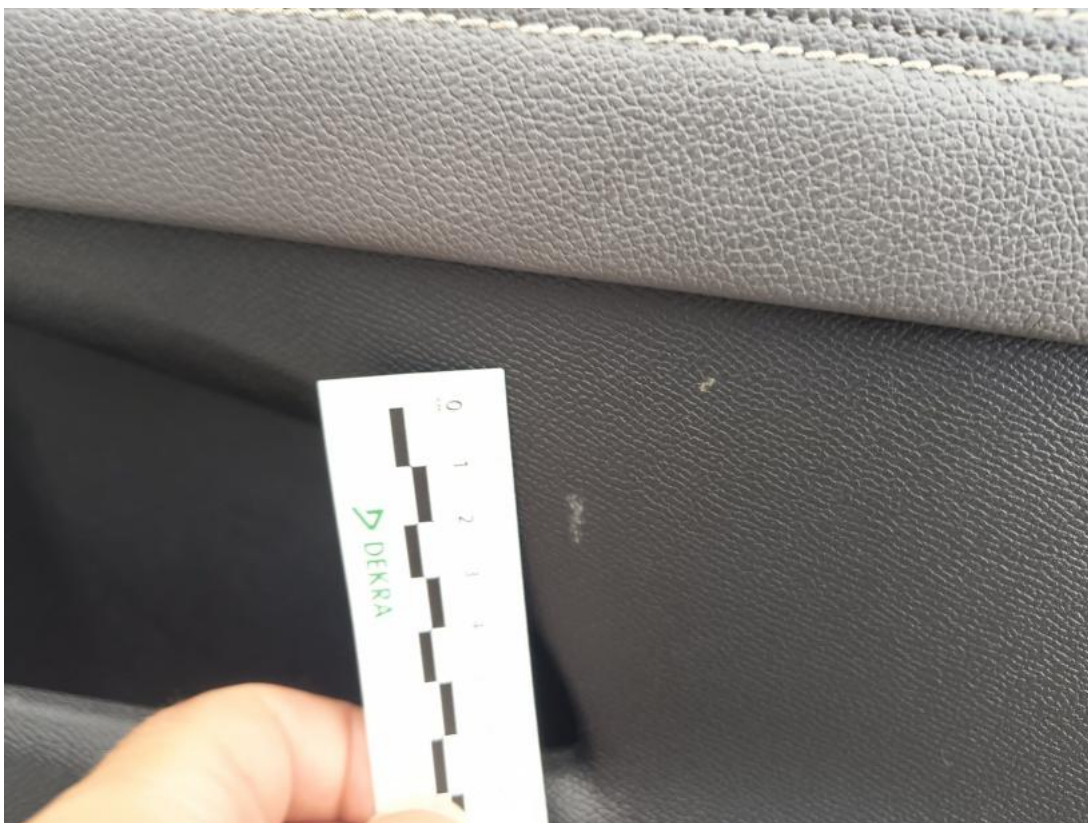
**Fot. 67**

| Poz. | Nazwa pozycji | Opis uszkodzeń | Kwalifik. | Naprawa [rbg] |
|---|---|---|---|---|
| 11 | Tapicerka drzwi, przód R | zarysowanie | | |

Tapicerka drzwi przednich P - Rysa/odprysk 1

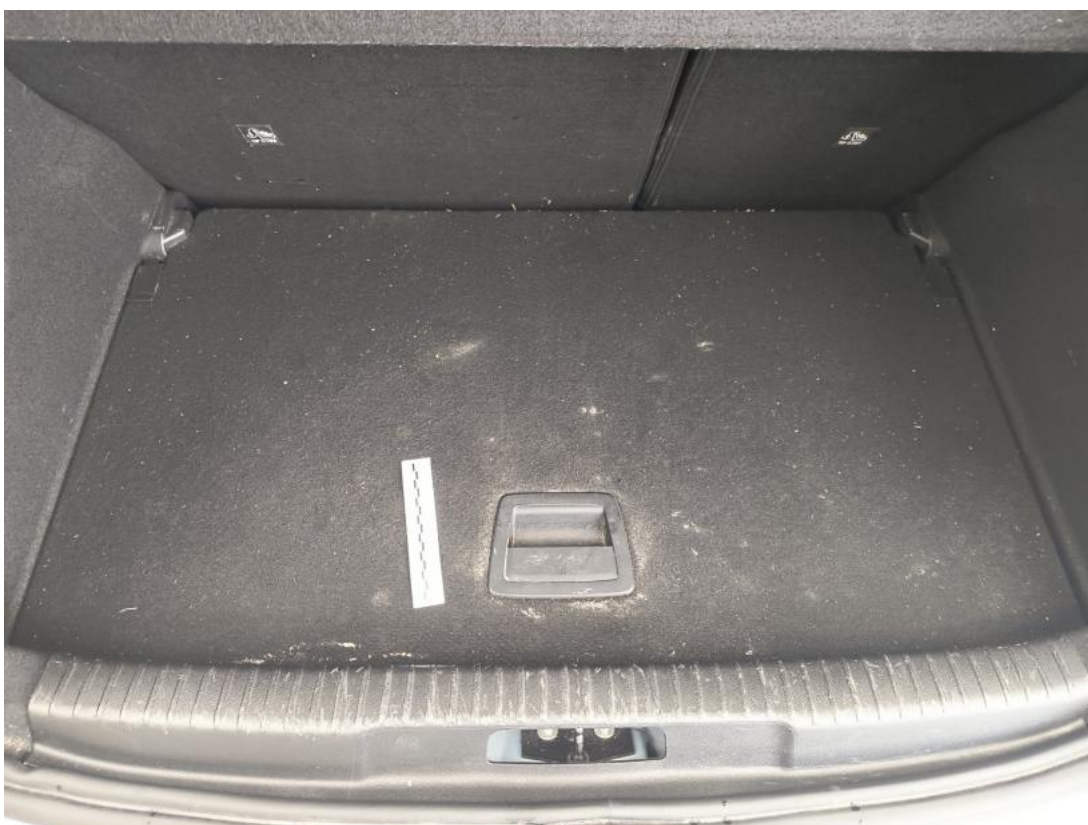
**Fot. 68**

| Poz. | Nazwa pozycji | Opis uszkodzeń | Kwalifik. | Naprawa [rbg] |
|---|---|---|---|---|
| 8 | Nakładka przestrzeni bagażowej | zabrudzenie | NA | |

Wykładzina podłogi bagażnika - Inne 1
