## Raport z oględzin pojazdu

| Numer raportu | 217821/1/26-11401 | Data raportu | 19-01-2026 |

| Marka, model | JEEP Wrangler 18-23 |
| Numer rejestracyjny | KK8150C |

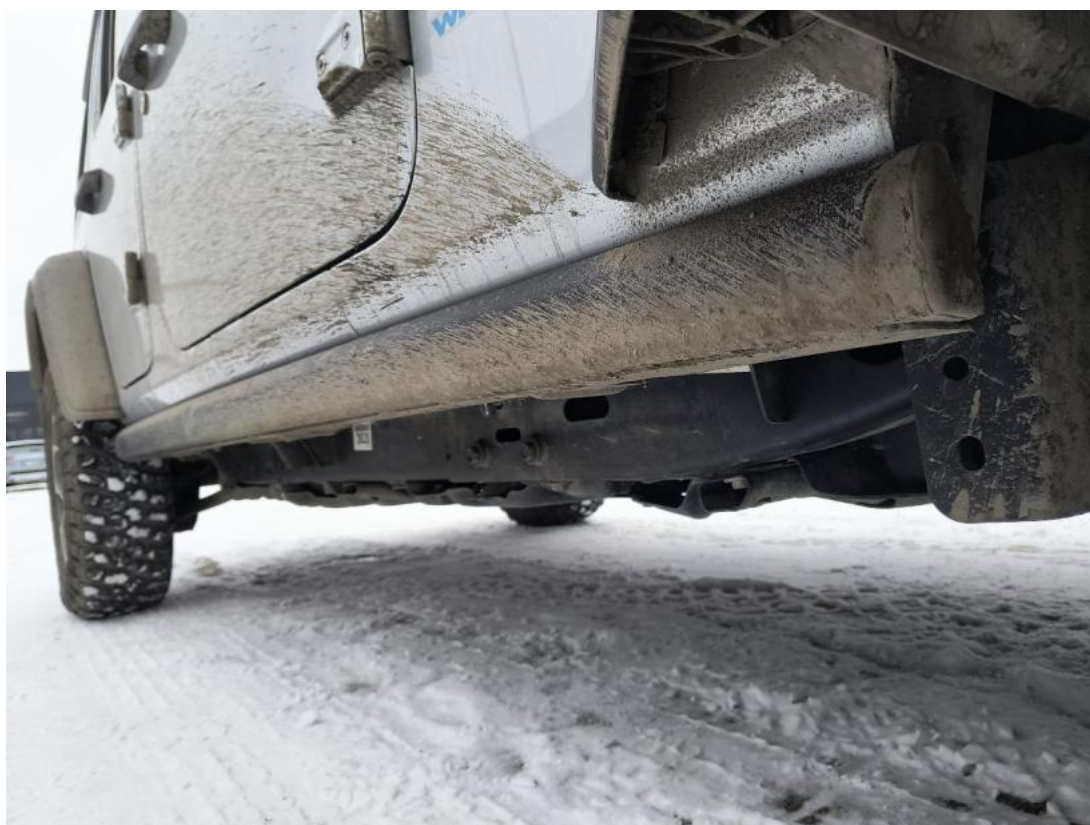
**Fot. 4**

| Poz. | Nazwa części | Przedział grubości powłoki lakierowej [µm] |
|---|---|---|
| 4 | Próg prawy | 150 - 200 |

Próg prawy (widok od przodu)

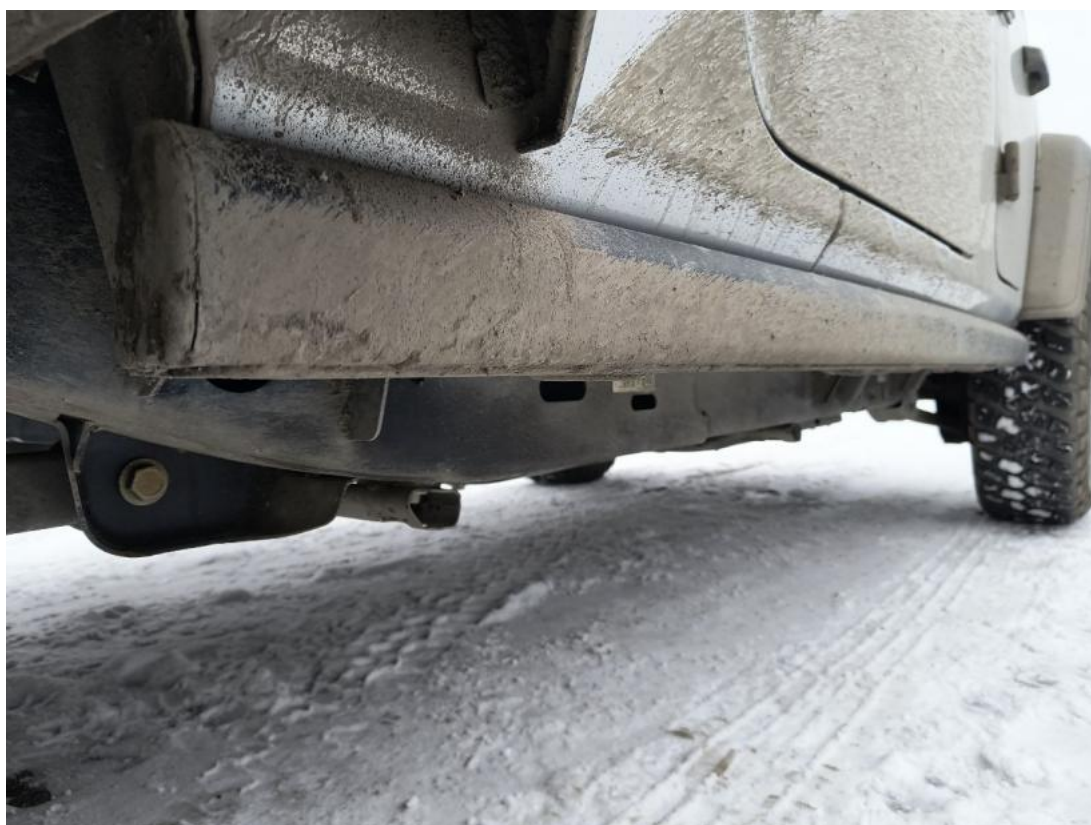
**Fot. 12**

| Poz. | Nazwa części | Przedział grubości powłoki lakierowej [µm] |
|---|---|---|
| 3 | Próg lewy | 150 - 200 |

Próg lewy (widok od przodu)

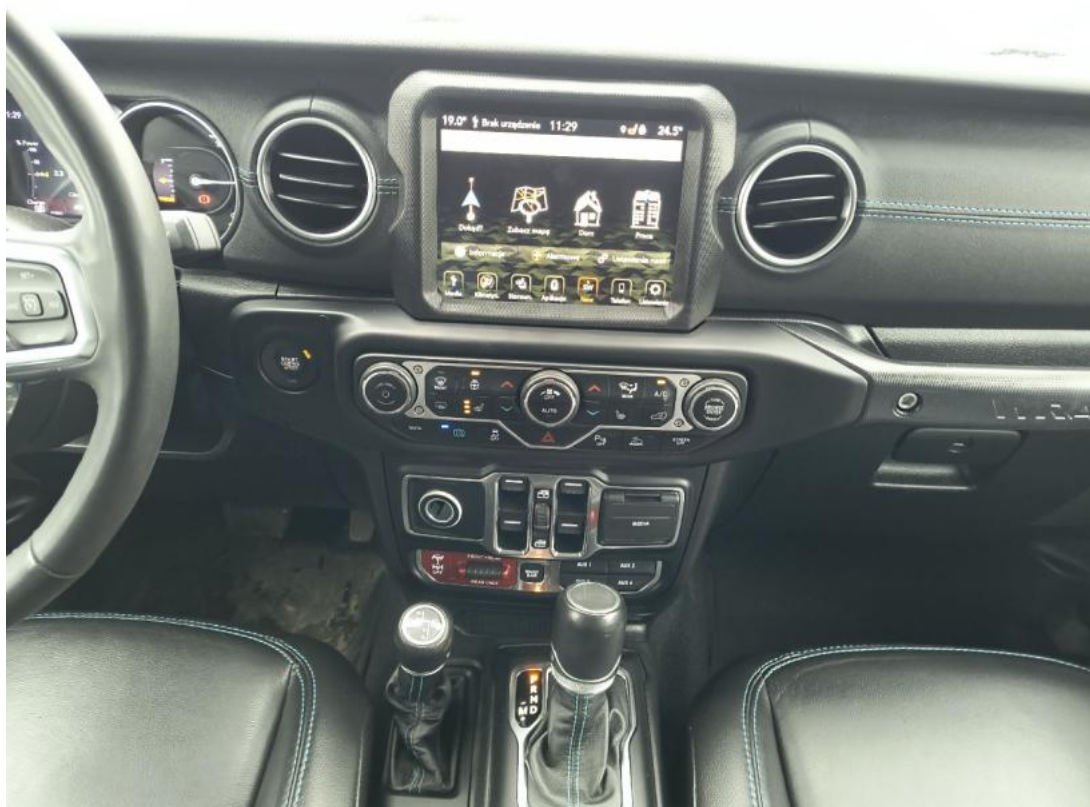
**Fot. 19**  
Konsola środkowa

| Poz. | Nazwa pozycji | Opis uszkodzeń | Kwalifik. | Naprawa [rbg] |
|---|---|---|---|---|
| 3 | Konsola środkowa | zarysowanie | | |

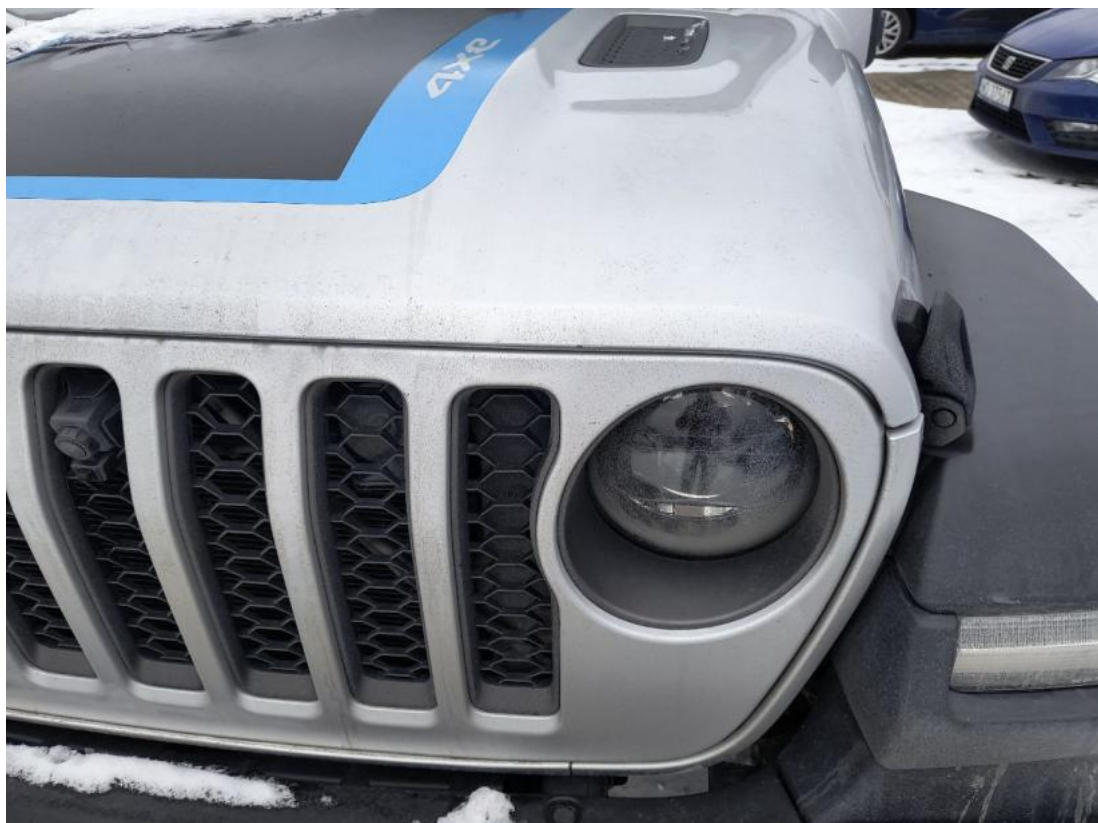
**Fot. 36**

Pokrywa komory silnika - zdjęcie poglądowe 1

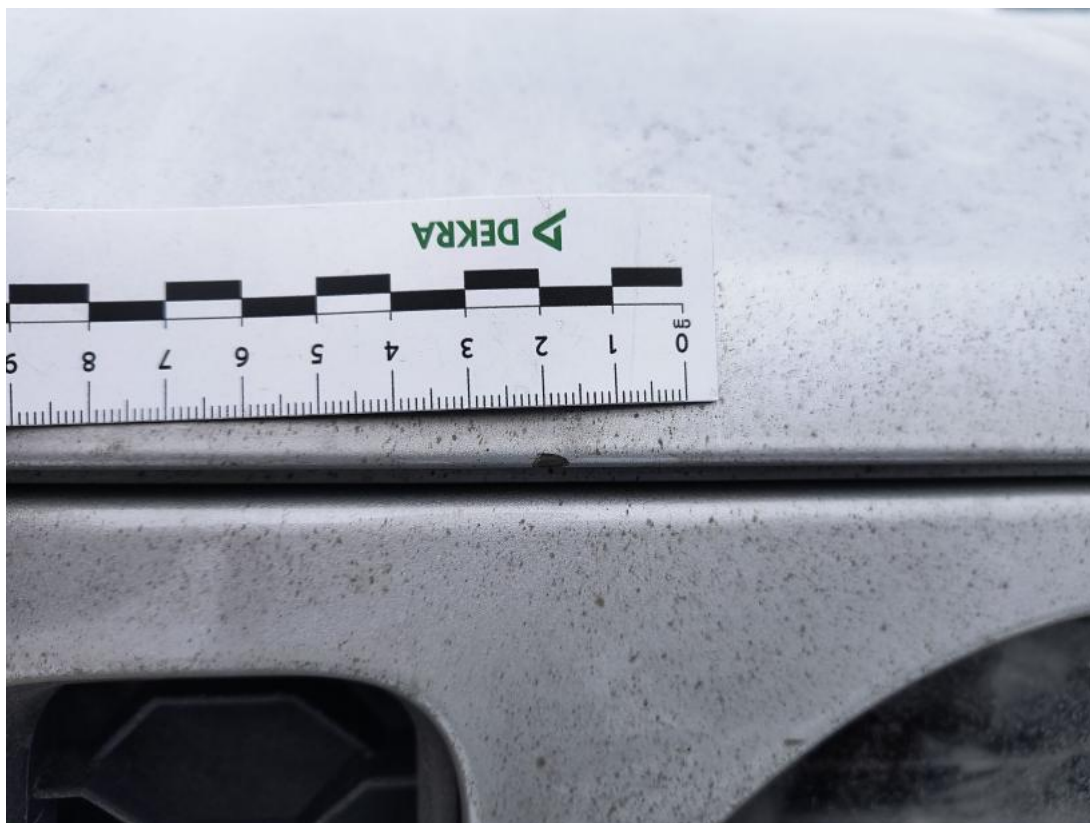
**Fot. 37**

| Poz. | Nazwa pozycji | Opis uszkodzeń | Kwalifik. | Naprawa [rbg] |
|---|---|---|---|---|
| 1 | Pokrywa przednia | rysa/odprysk | NA | 0.5 |

Pokrywa komory silnika - Rysa/odprysk 1

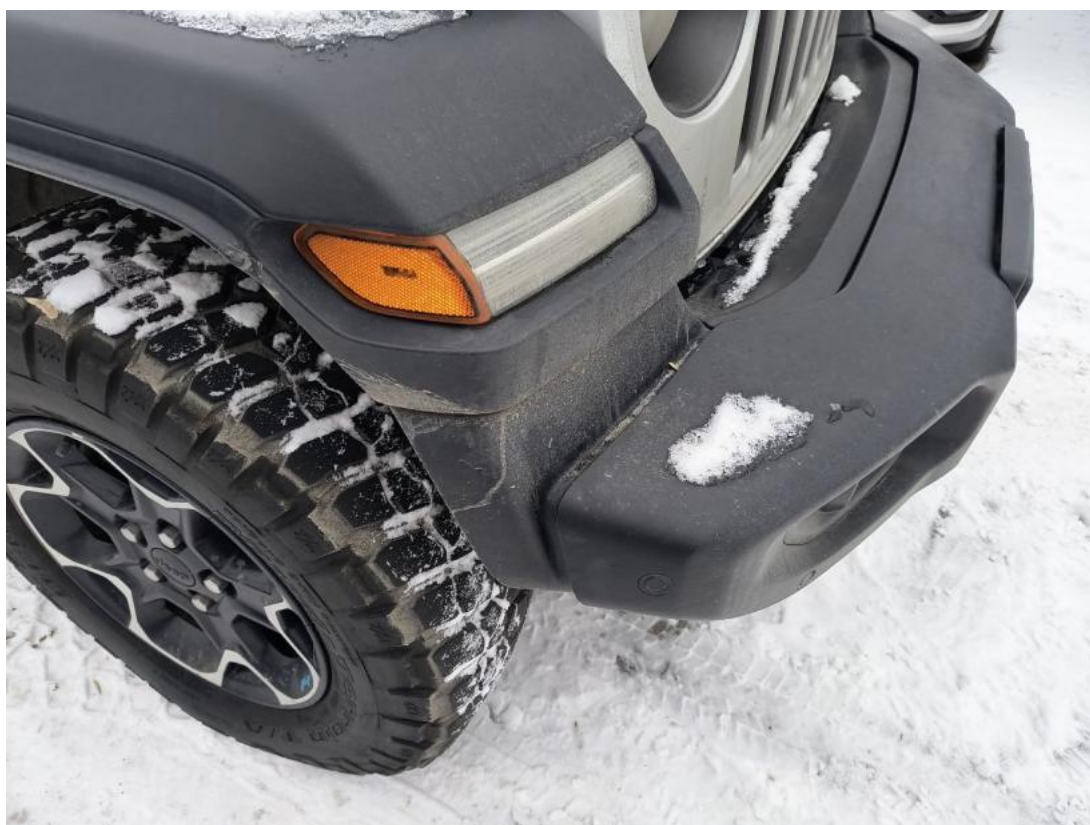
**Fot. 38**

Zderzak - zdjęcie poglądowe 1

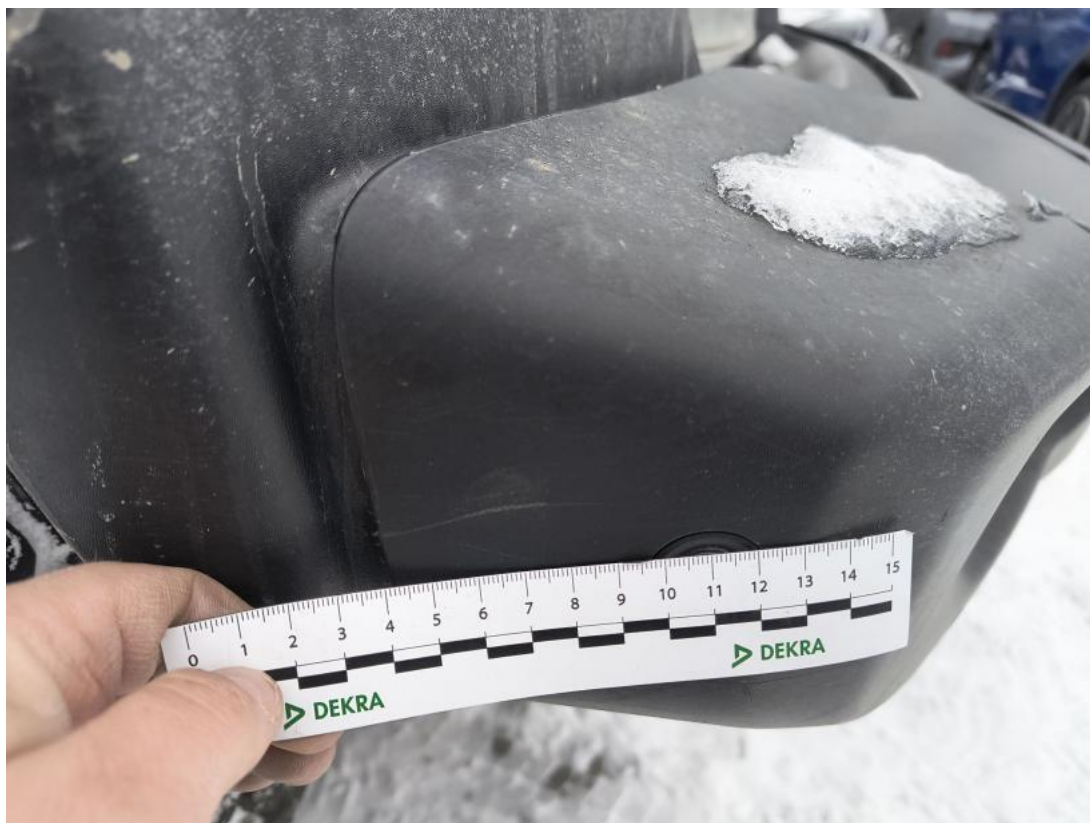
**Fot. 39**

| Poz. | Nazwa pozycji | Opis uszkodzeń | Kwalifik. | Naprawa [rbg] |
|---|---|---|---|---|
| 2 | Okładzina zderzaka przedniego | zarysowanie | | |

Zderzak - Rysa/odprysk 1

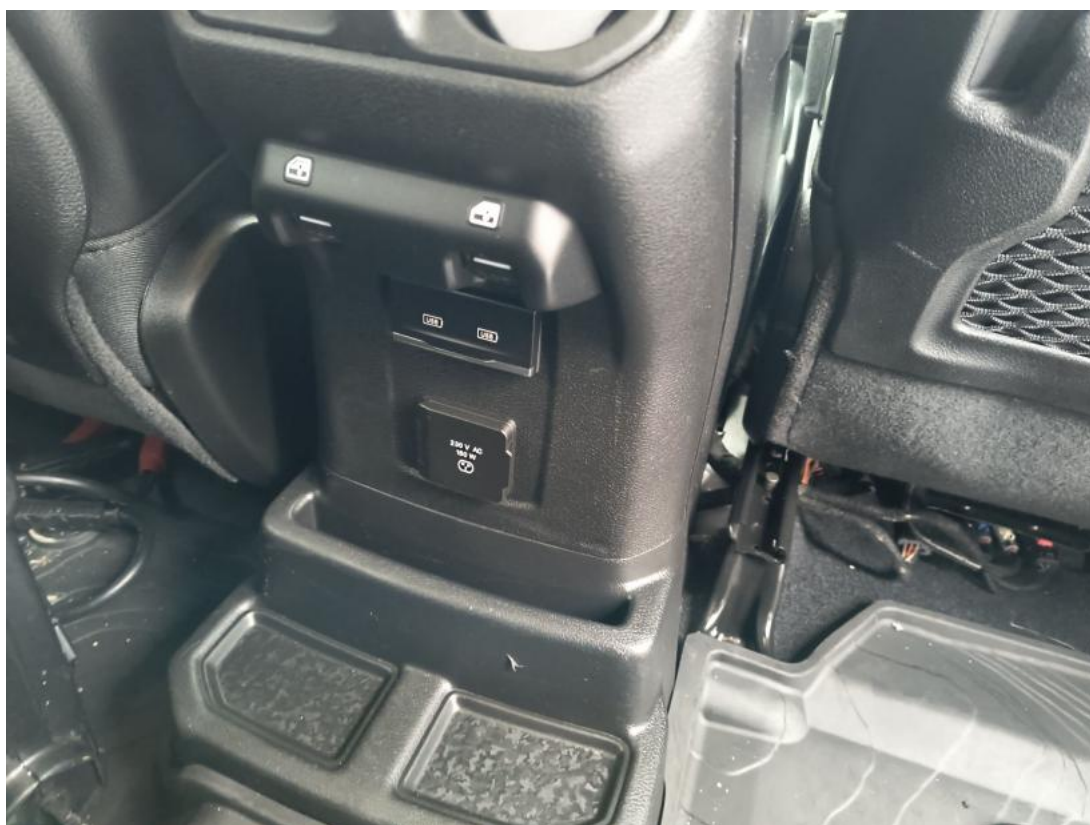
**Fot. 40**

Konsola tunelu śr. - zdjęcie poglądowe 1

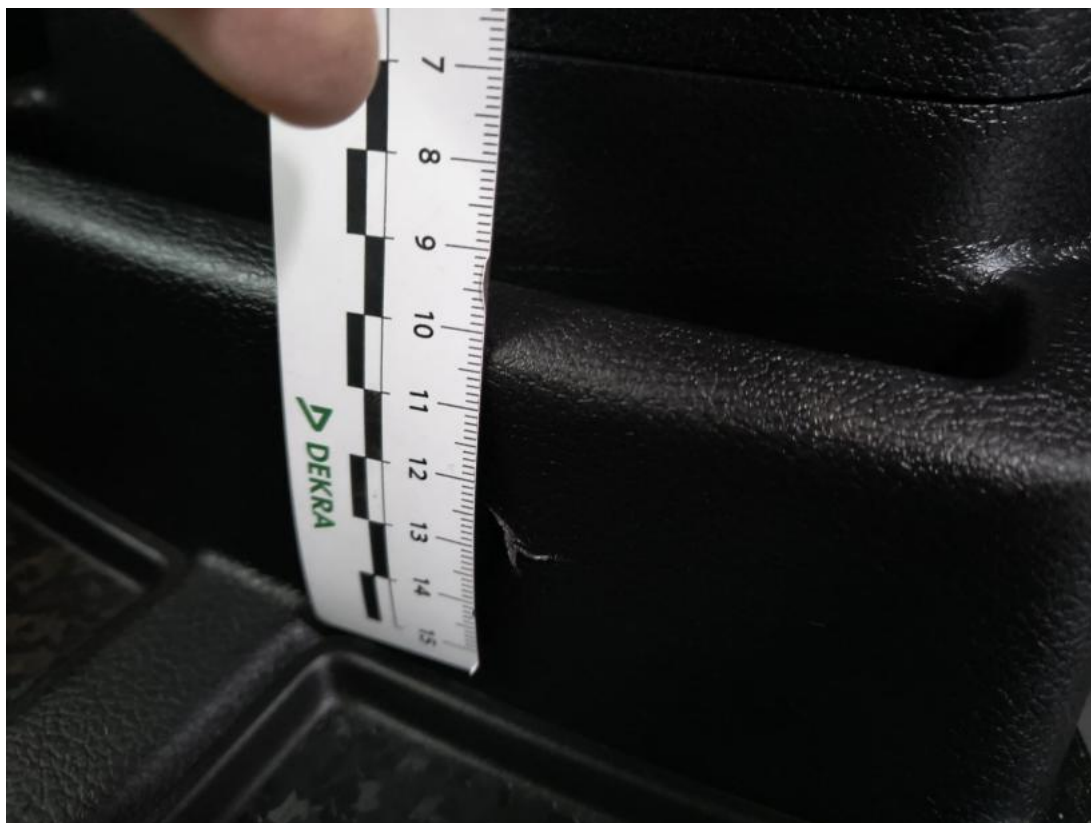
**Fot. 41**

Konsola tunelu śr. - Rysa/odprysk 1
