## Raport z oględzin pojazdu

| Numer raportu | 07864/10/25-15201 | Data raportu | 22-10-2025 |

| Marka, model | MERCEDES-BENZ E Klasa [...] |
| Typ, wersja | E 220 d 4-Matic AMG |

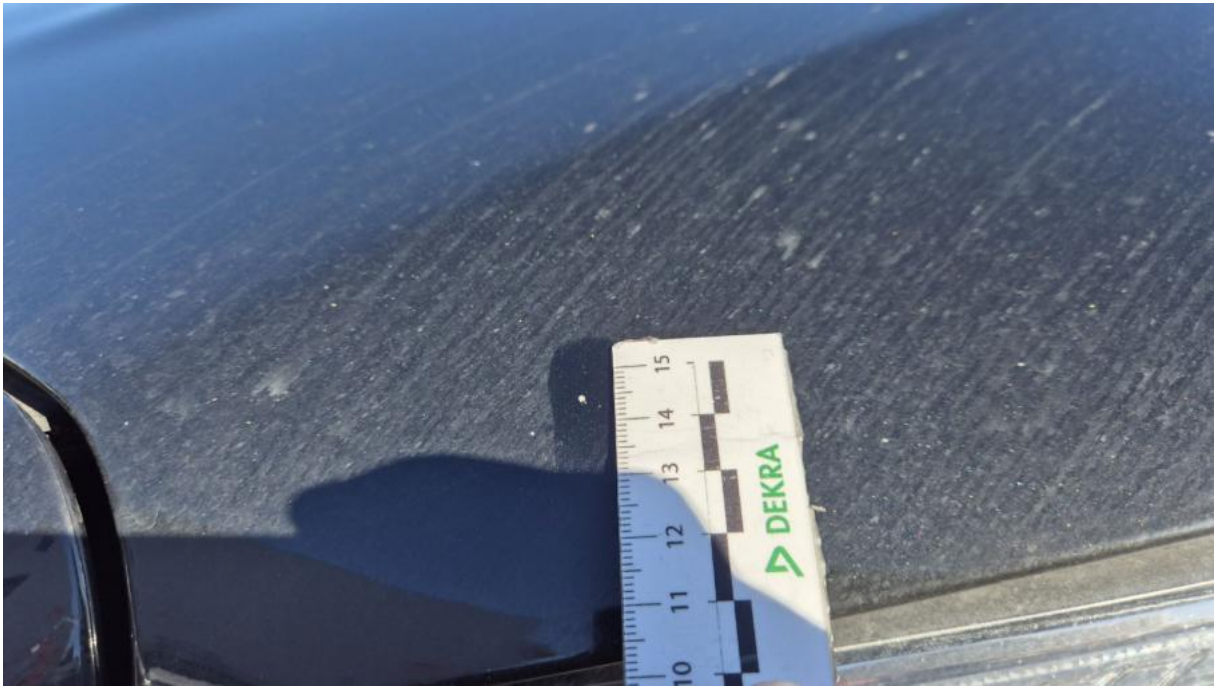
**Fot. 33**

| Poz. | Nazwa pozycji | Opis uszkodzeń | Kwalifik. | Naprawa [rbg] |
|---|---|---|---|---|
| 5 | Pokrywa przednia | odpryski lakieru | | |

Pokrywa komory silnika - Rysa/odprysk 1

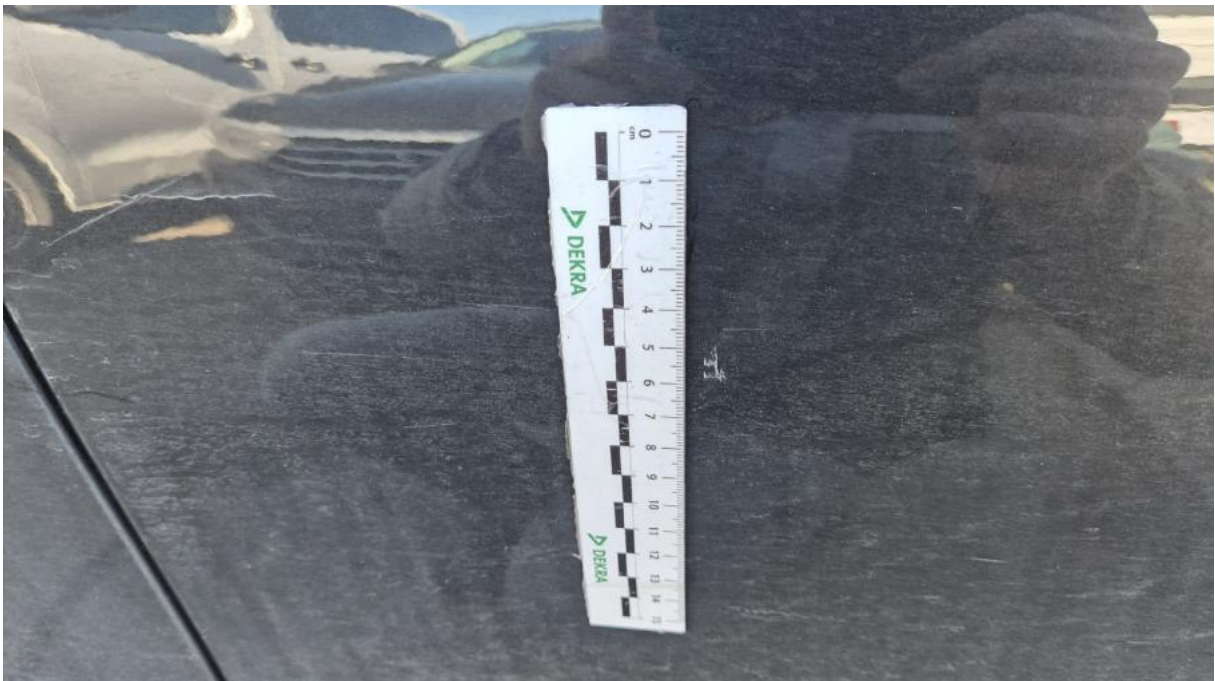
**Fot. 34**

| Poz. | Nazwa pozycji | Opis uszkodzeń | Kwalifik. | Naprawa [rbg] |
|---|---|---|---|---|
| 7 | Drzwi przednie (nieuzbrojone) R | zarysowanie | | |

Drzwi przednie P - Rysa/odprysk 1

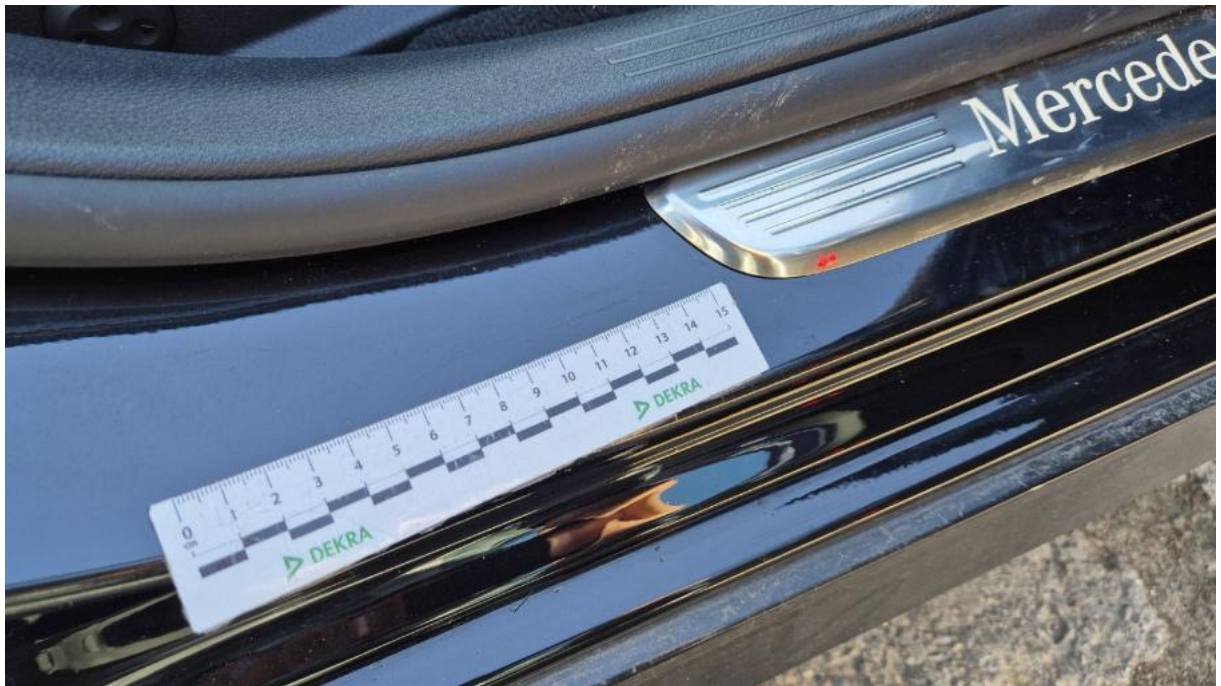
**Fot. 35**

| Poz. | Nazwa pozycji | Opis uszkodzeń | Kwalifik. | Naprawa [rbg] |
|---|---|---|---|---|
| 9 | Próg R | zarysowanie | | |

Próg P - Rysa/odprysk 1

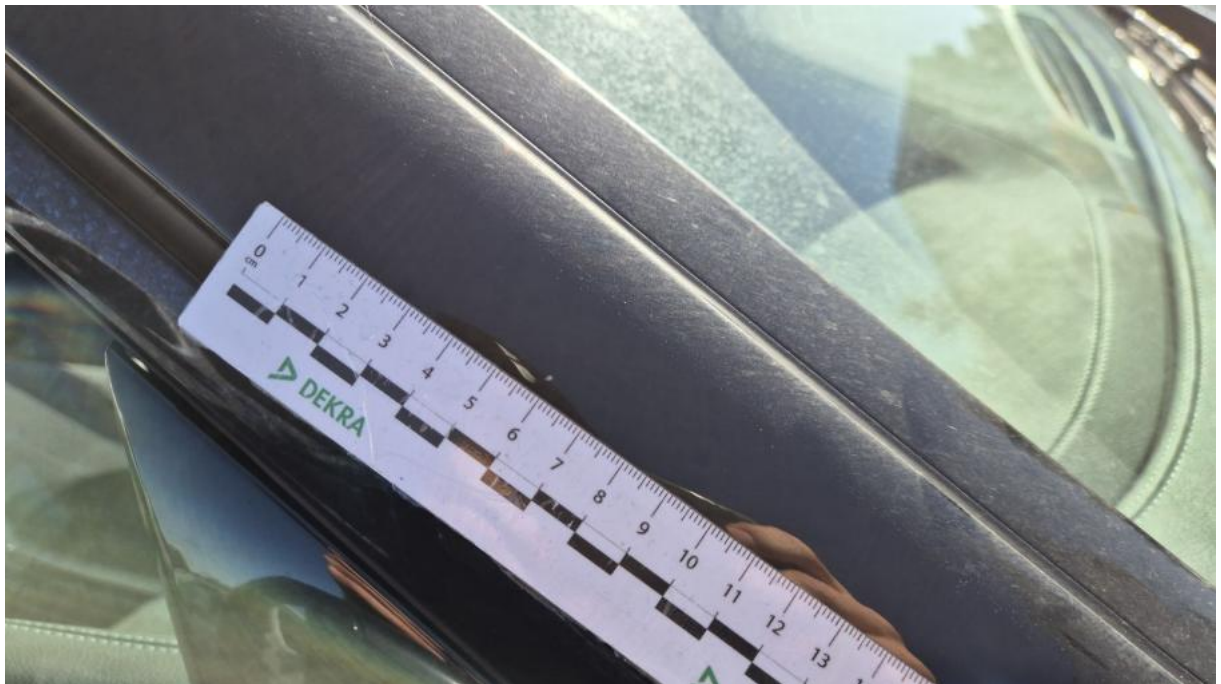
**Fot. 36**

Słupek przedni P - Rysa/odprysk 1

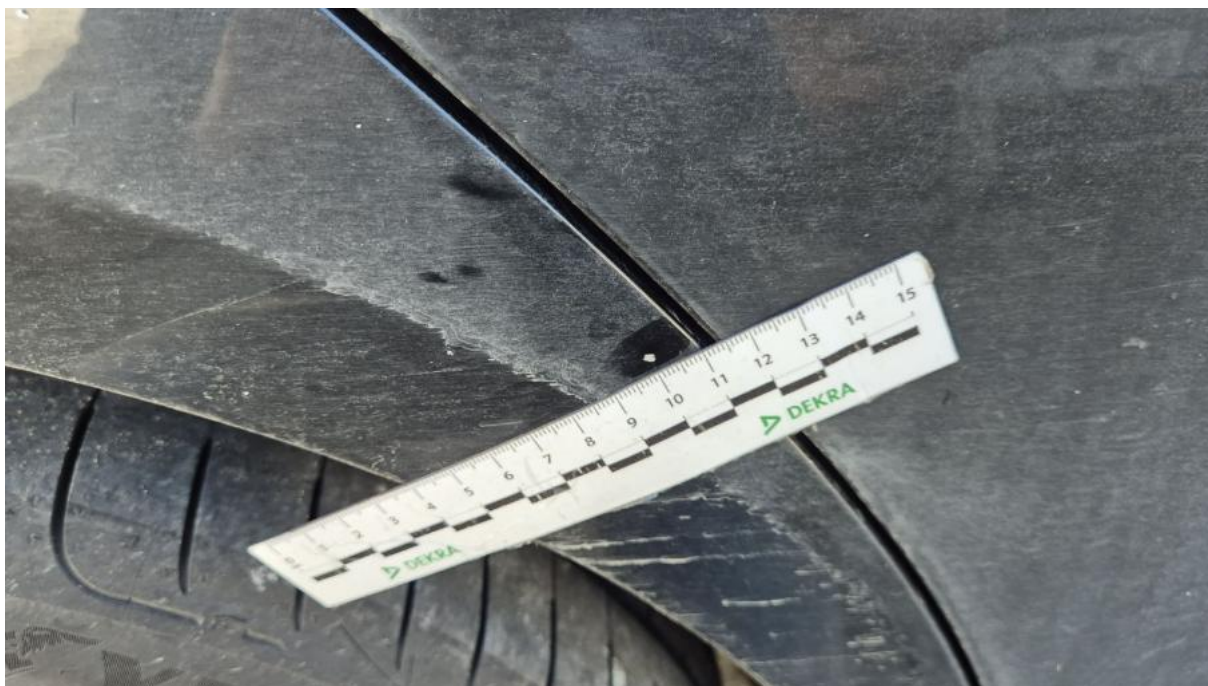
**Fot. 37**

| Poz. | Nazwa pozycji | Opis uszkodzeń | Kwalifik. | Naprawa [rbg] |
|---|---|---|---|---|
| 4 | Błotnik tylny R | odpryski lakieru, wgniecenie | NA | 1.5 |

Błotnik tylny P / Ściana boczna P - Rysa/odprysk 1

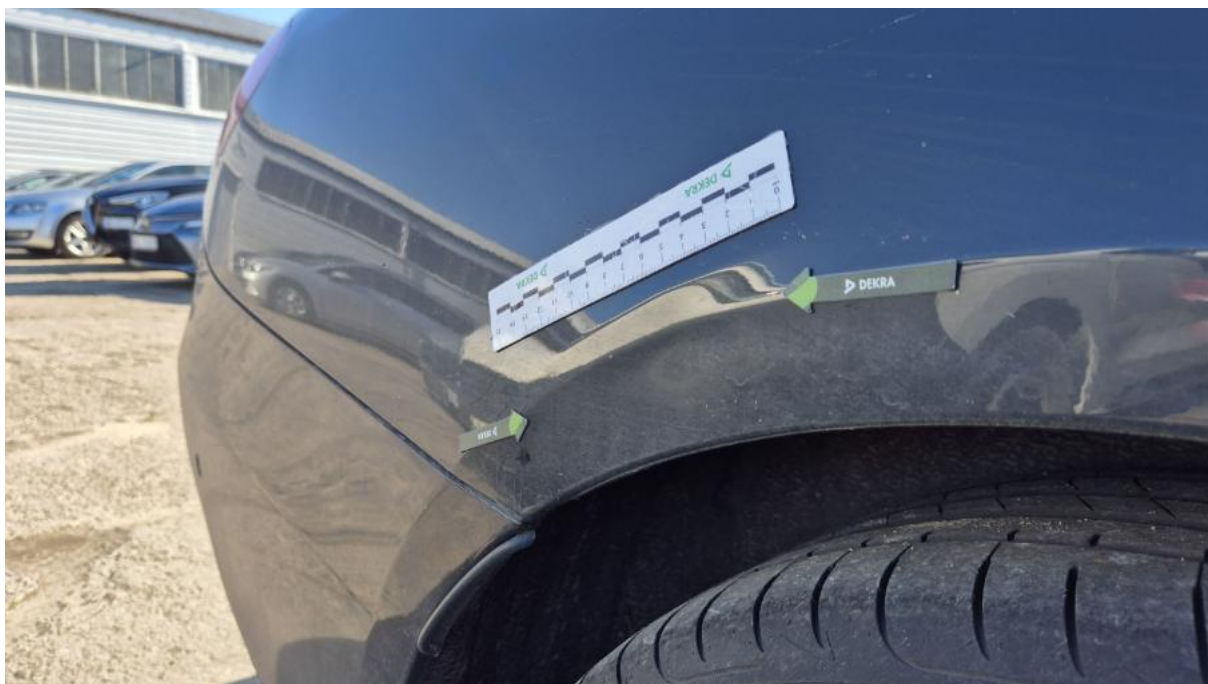
**Fot. 38**

Błotnik tylny P / Ściana boczna P - Wgniecenie/odkształcenie 1

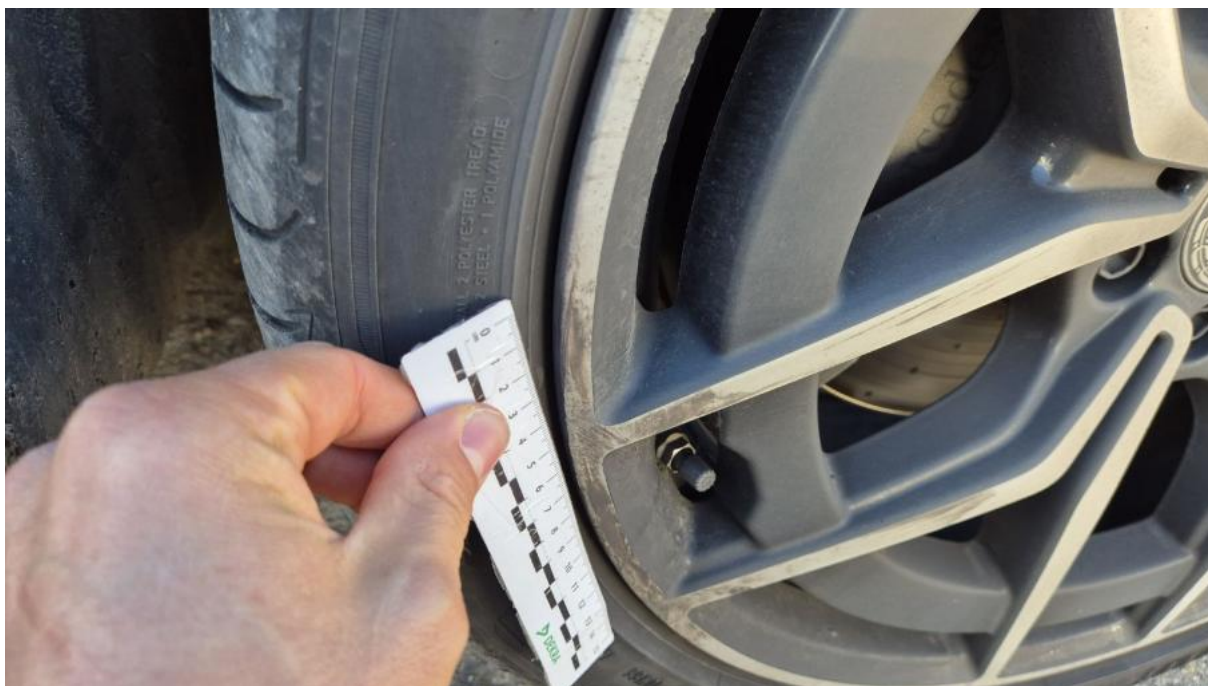
**Fot. 39**

| Poz. | Nazwa pozycji | Opis uszkodzeń | Kwalifik. | Naprawa [rbg] |
|---|---|---|---|---|
| 2 | Tarcza koła aluminiowa tył R | zarysowanie | WY | 0.7 |

Felga tylna P - Rysa/odprysk 1

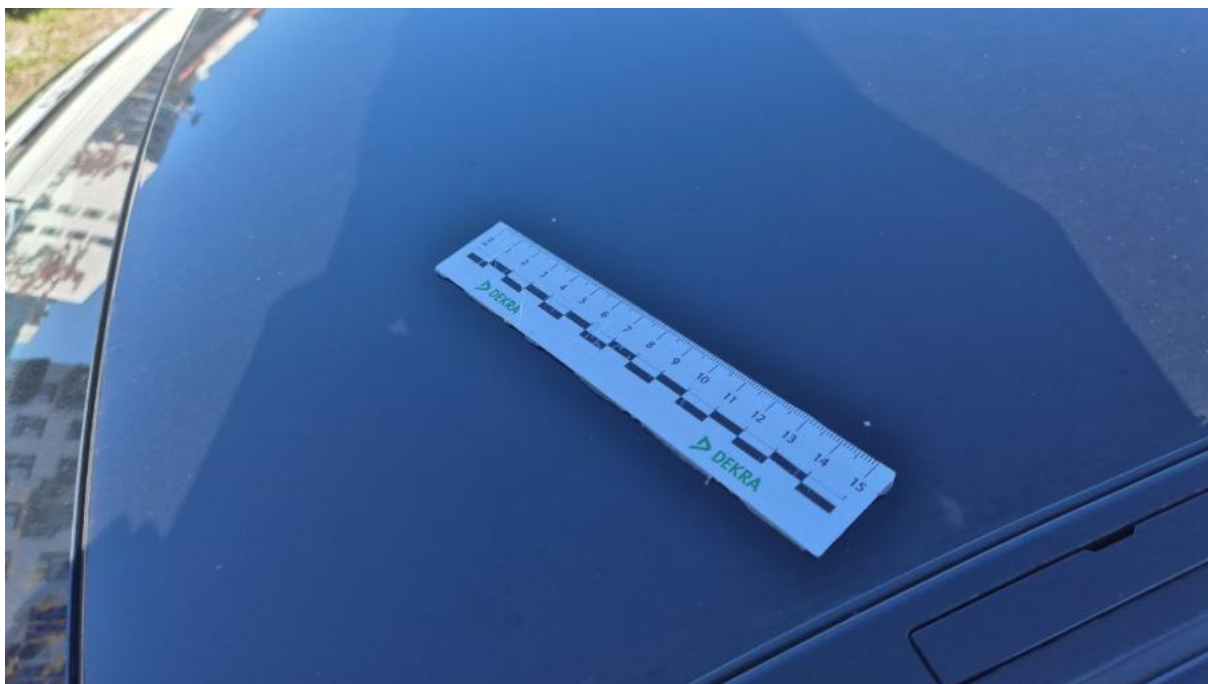
**Fot. 40**

| Poz. | Nazwa pozycji | Opis uszkodzeń | Kwalifik. | Naprawa [rbg] |
|---|---|---|---|---|
| 6 | Dach | odpryski lakieru | | |

Dach - Rysa/odprysk 1

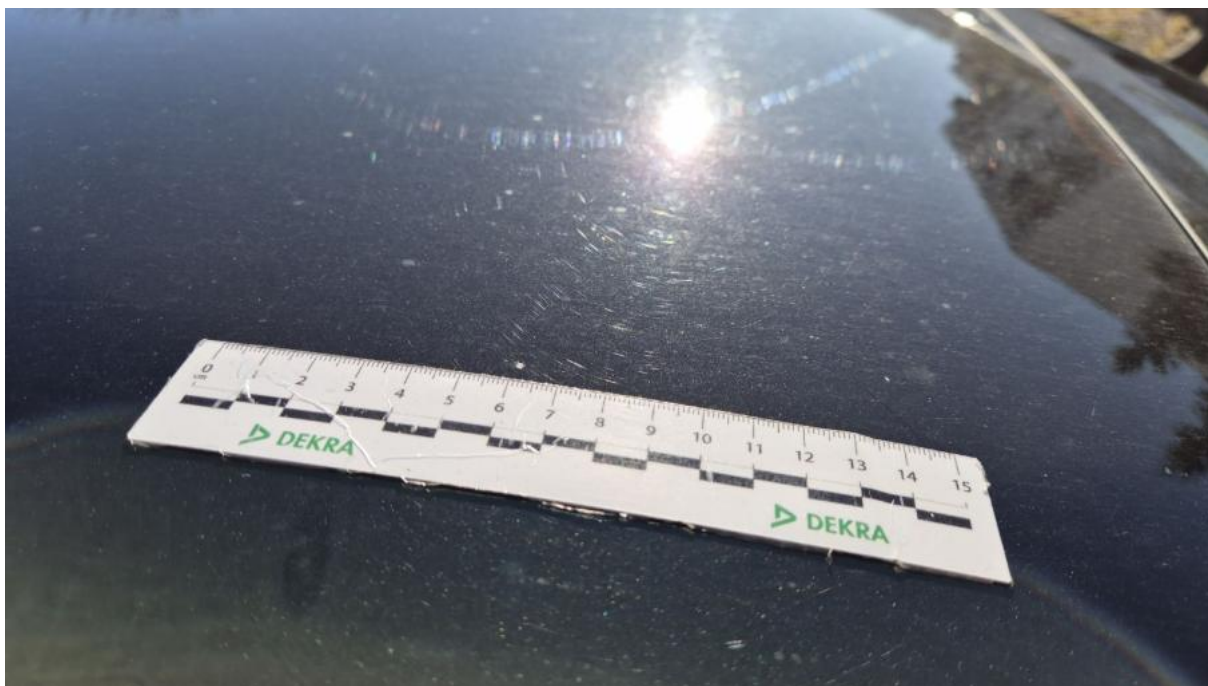
**Fot. 41**

Dach - Rysa/odprysk 2

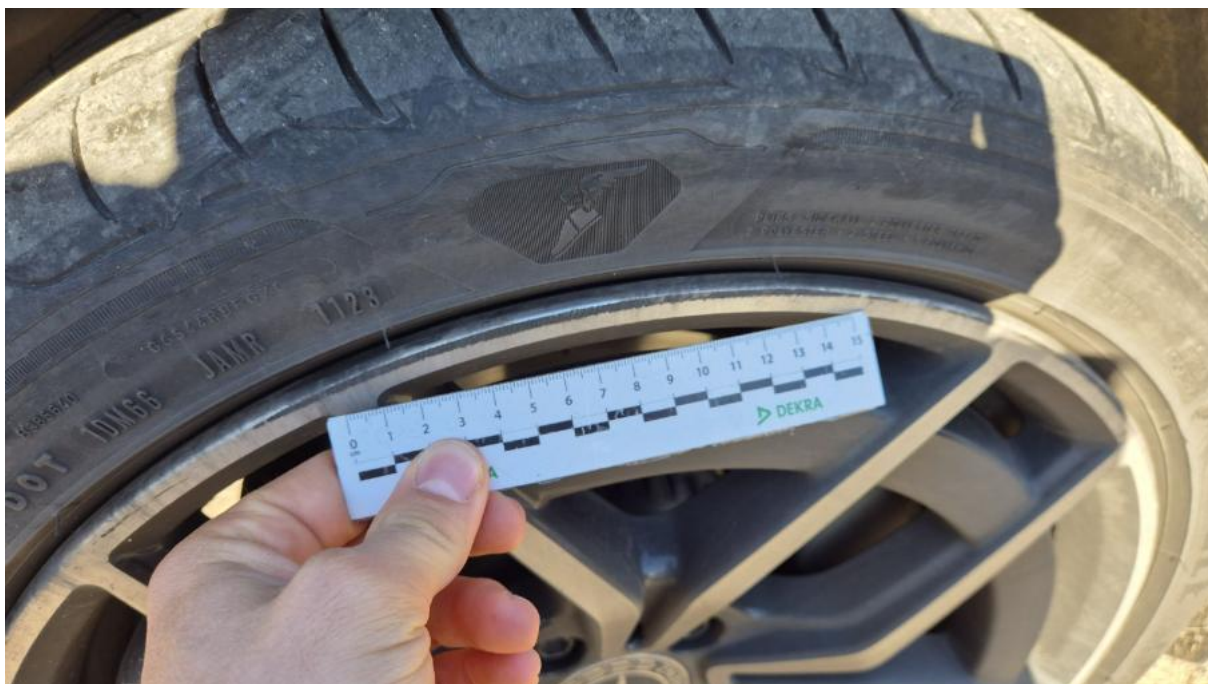
**Fot. 42**

| Poz. | Nazwa pozycji | Opis uszkodzeń | Kwalifik. | Naprawa [rbg] |
|---|---|---|---|---|
| 1 | Tarcza koła aluminiowa przód L | zarysowanie | WY | 0.7 |

Felga przednia L - Rysa/odprysk 1

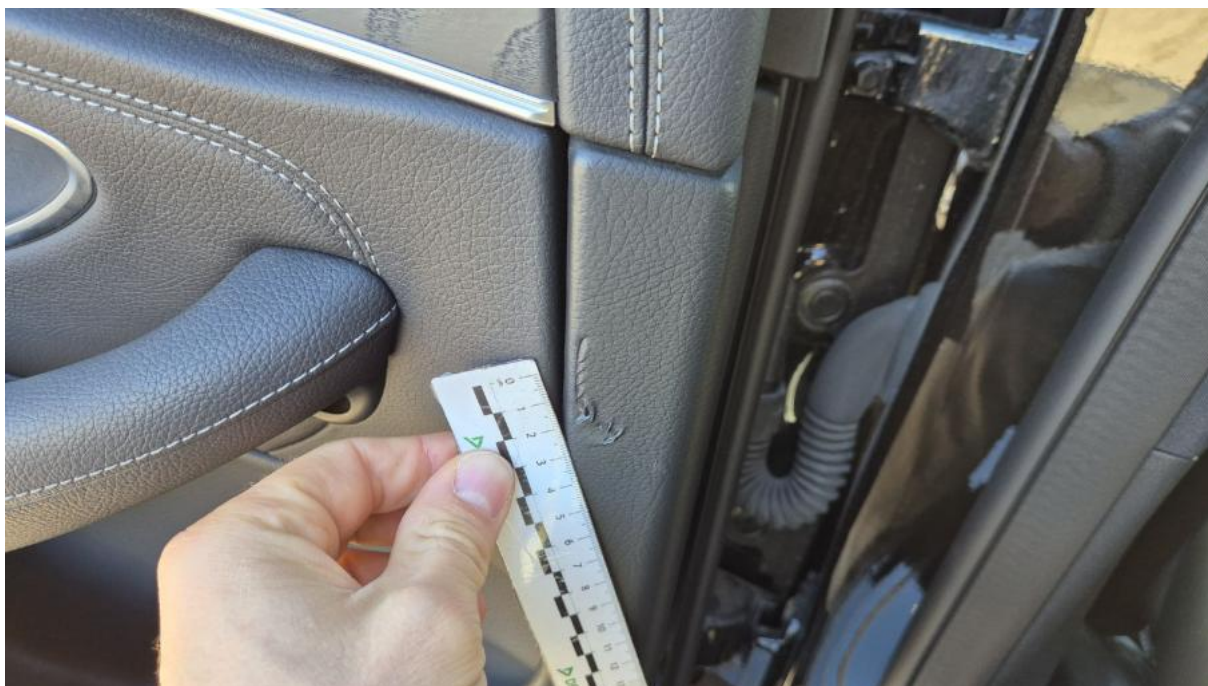
**Fot. 43**

| Poz. | Nazwa pozycji | Opis uszkodzeń | Kwalifik. | Naprawa [rbg] |
|---|---|---|---|---|
| 3 | Tapicerka drzwi, przód L | pęknięcie/rozerwanie | WY | 1.4 |

Tapicerka drzwi przednich L - Pęknięcie/rozerwanie 1
