Nr zlecenia: 546/06/05/2026/Stellantis- Gliwice

WYCENA

Zadanie: Określenie wartości rynkowej pojazdu

| DANE IDENTYFIKACYJNE POJAZDU | | Dane: [T] VI-2026 | |
|---|---|---|---|
| Marka: | PEUGEOT | Nr rejestracyjny: | EL5JW14 |

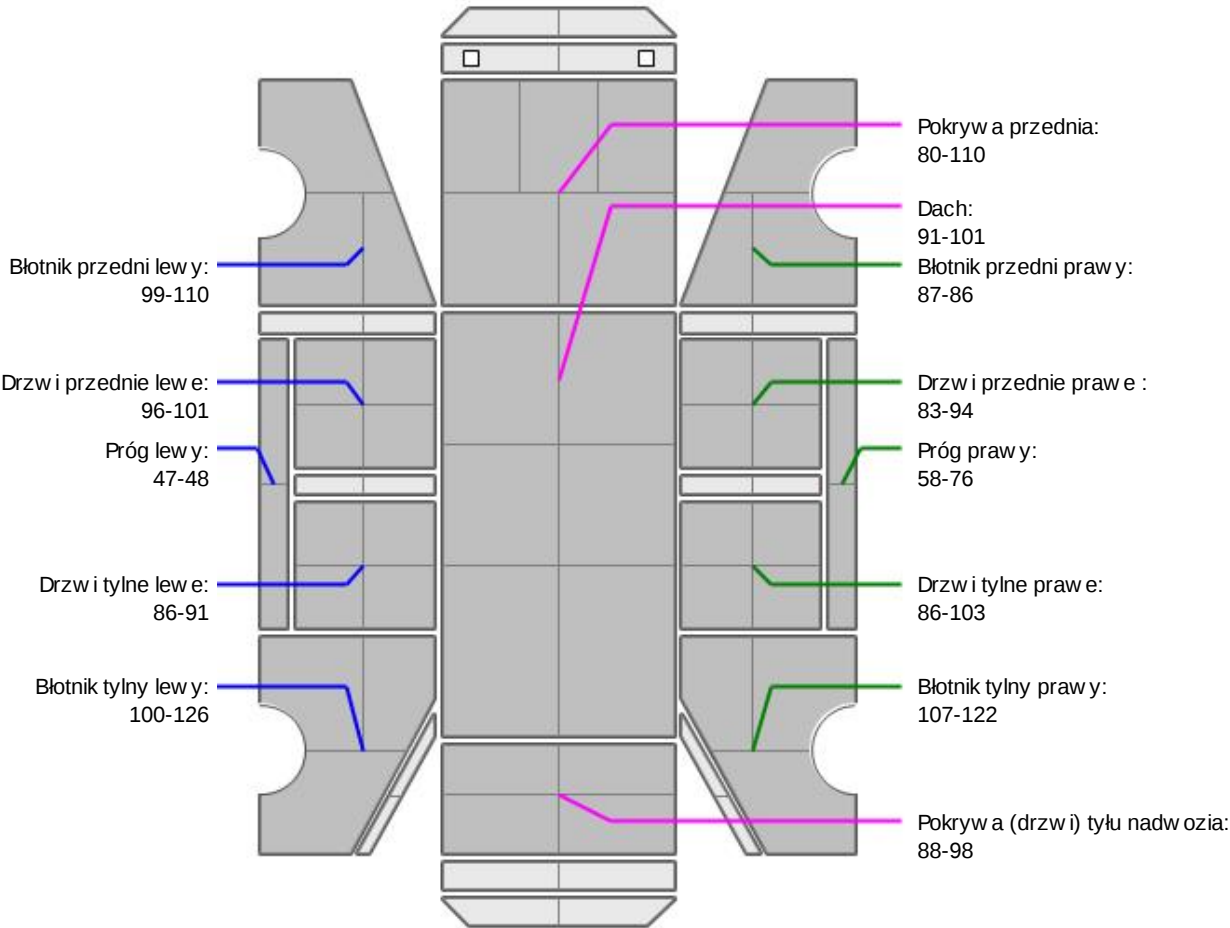
NADWOZIE – Opis powłoki lakierowej

| L.p. | Nazwa elementu | L / P | Grubość powłoki [µm] | Opis |
| 1 | Pokrywa przednia | | 80-110 | |
| 2 | Dach | | 91-101 | |
| 3 | Błotnik przedni | L | 99-110 | |
| 4 | Próg | L | 47-48 | |
| 5 | Drzwi przednie | L | 96-101 | |
| 6 | Drzwi tylne | L | 86-91 | |
| 7 | Błotnik tylny | L | 100-126 | |
| 8 | Błotnik przedni | P | 87-86 | |
| 9 | Próg | P | 58-76 | |
| 10 | Drzwi przednie | P | 83-94 | |
| 11 | Drzwi tylne | P | 86-103 | |
| 12 | Błotnik tylny | P | 107-122 | |
| 13 | Pokrywa (drzwi) tyłu nadwozia | | 88-98 | |

Podane przedziały grubości powłoki lakierowej poszczególnych elementów dotyczą wyłącznie punktów pomiarowych, tj. trzech wybranych miejsc na danym elemencie nadwozia. Nie oznacza to, że w pozostałych obszarach danego elementu grubość powłoki jest jednakowa ani że nie może wykraczać poza wskazane zakresy. Pomiary wykonano urządzeniem będącym w posiadaniu rzeczoznawcy. Pomiar wykonany innym przyrządem może się różnić.
