Nr zlecenia: 26/07/09/2026/CarArena STANDARD

## Wycena wartości

Zadanie: Określenie wartości rynkowej pojazdu

| DANE IDENTYFIKACYJNE POJAZDU | | Dane: [O] IX-2026 | |
|---|---|---|---|
| Model pojazdu: | V90 2.0 B5 D Mild Hybrid MR`23 E6d | Nr Info-Ekspert: | 039-07135 |

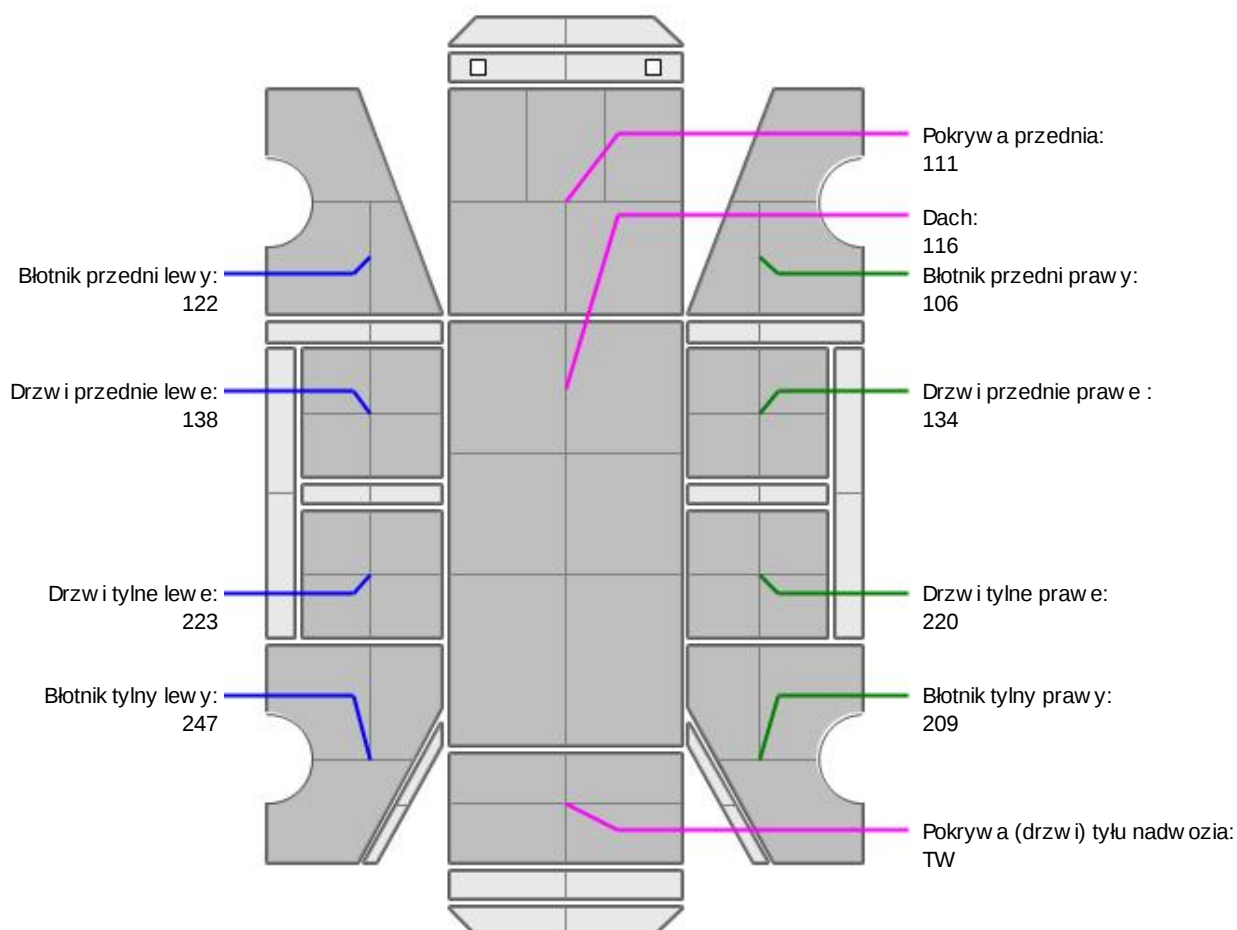
## NADWOZIE – Opis powłoki lakierowej

| L.p. | Nazwa elementu | L / P | Grubość powłoki [μm] | Opis |
| 1 | Pokrywa przednia | | 111 | |
| 2 | Dach | | 116 | |
| 3 | Błotnik przedni | L | 122 | |
| 4 | Drzwi przednie | L | 138 | |
| 5 | Drzwi tylne | L | 223 | |
| 6 | Błotnik tylny | L | 247 | |
| 7 | Drzwi tyłu nadwozia | | 121 | |
| 8 | Błotnik przedni | P | 106 | |
| 9 | Drzwi przednie | P | 134 | |
| 10 | Drzwi tylne | P | 220 | |
| 11 | Błotnik tylny | P | 209 | |
| 12 | Drzwi tyłu nadwozia | | 116 | |
| 13 | Pokrywa (drzwi) tyłu nadwozia | | TW | |
