Nr zlecenia: 138/01/09/2026/CarArena STANDARD

# WYCENA

Zadanie: Określenie wartości rynkowej pojazdu

| DANE IDENTYFIKACYJNE POJAZDU | | Dane: [O] IX-2026 | |
|---|---|---|---|
| Model pojazdu: | <b>A7 Sportback Quattro 55 TFSI MR`18 E6 4G</b> | Nr Info-Ekspert: | <b>002-03314</b> |

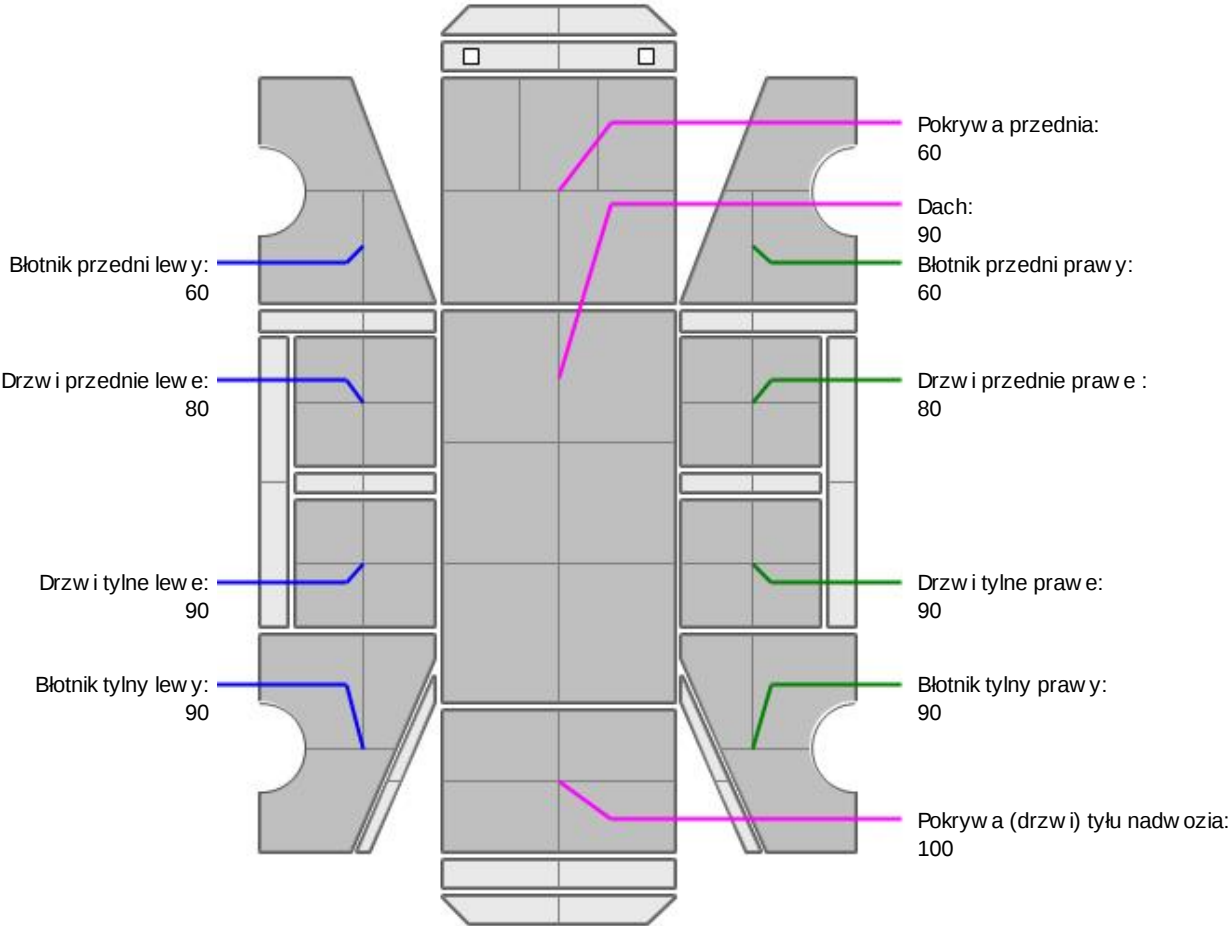
KABINA KIEROWCY – Opis powłoki lakierowej

| L.p. | Nazwa elementu | L / P | Grubość powłoki [µm] | Opis |
| 1 | Pokrywa przednia | | 60 | |
| 2 | Dach | | 90 | |
| 3 | Błotnik przedni | L | 60 | |
| 4 | Drzwi przednie | L | 80 | |
| 5 | Drzwi tylne | L | 90 | |
| 6 | Błotnik tylny | L | 90 | |
| 7 | Błotnik przedni | P | 60 | |
| 8 | Drzwi przednie | P | 80 | |
| 9 | Drzwi tylne | P | 90 | |
| 10 | Błotnik tylny | P | 90 | |
| 11 | Pokrywa (drzwi) tyłu nadwozia | | 100 | |

Podane przedziały grubości powłoki lakierowej poszczególnych elementów dotyczą wyłącznie punktów pomiarowych, tj. trzech wybranych miejsc na danym elemencie nadwozia. Nie oznacza to, że w pozostałych obszarach danego elementu grubość powłoki jest jednakowa ani że nie może wykraczać poza wskazane zakresy. Pomiary wykonano urządzeniem będącym w posiadaniu rzeczoznawcy. Pomiar wykonany innym przyrządem może się różnić.
