## Raport z oględzin pojazdu

| Numer raportu | 418200/1/26-9570 | Data raportu | 02-01-2026 |

| Marka, model | VOLVO S90 20- |
| Numer rejestracyjny | WD4118T |

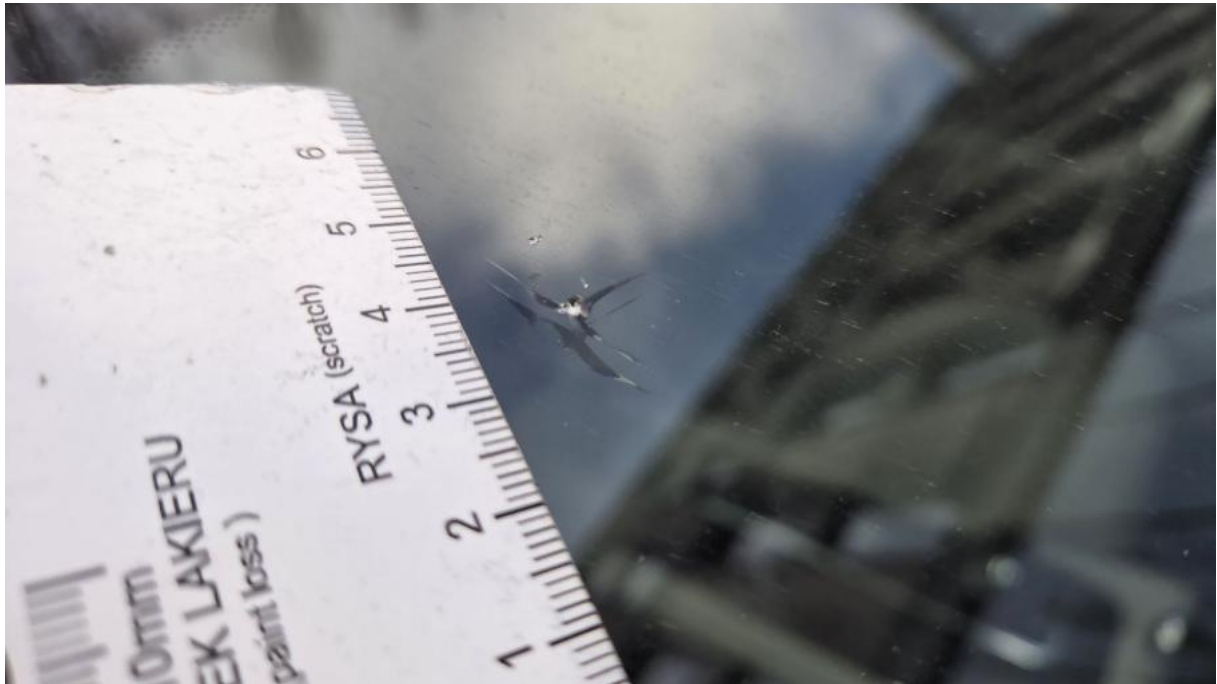
**Fot. 33**

| Poz. | Nazwa pozycji | Opis uszkodzeń | Kwalifik. | Naprawa [rbg] |
|---|---|---|---|---|
| 1 | Szyba przednia barwiona | pęknięcie/rozerwanie | WY | 2.3 |

Szyba czołowa - Pęknięcie/rozerwanie 1

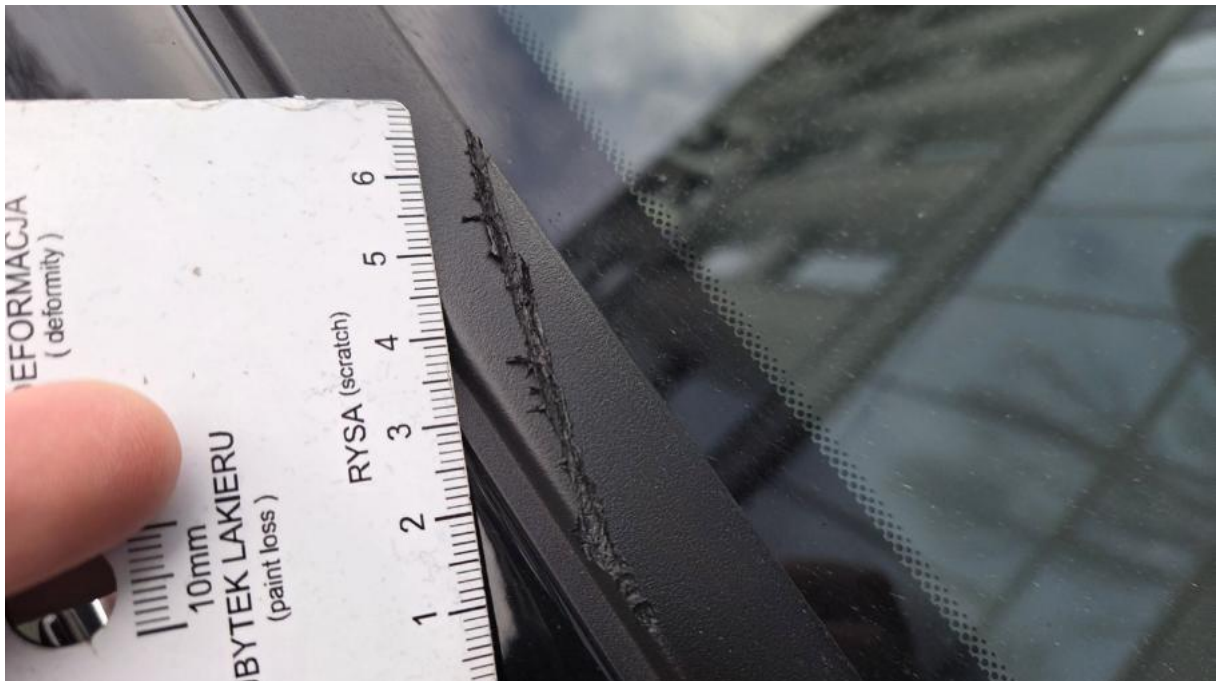
**Fot. 34**

| Poz. | Nazwa pozycji | Opis uszkodzeń | Kwalifik. | Naprawa [rbg] |
|---|---|---|---|---|
| 5 | Listwa ozdobna boczna szyby przed. R | zarysowanie | WY | |

Uszczelka/listwa szyby czołowej - Rysa/odprysk 1

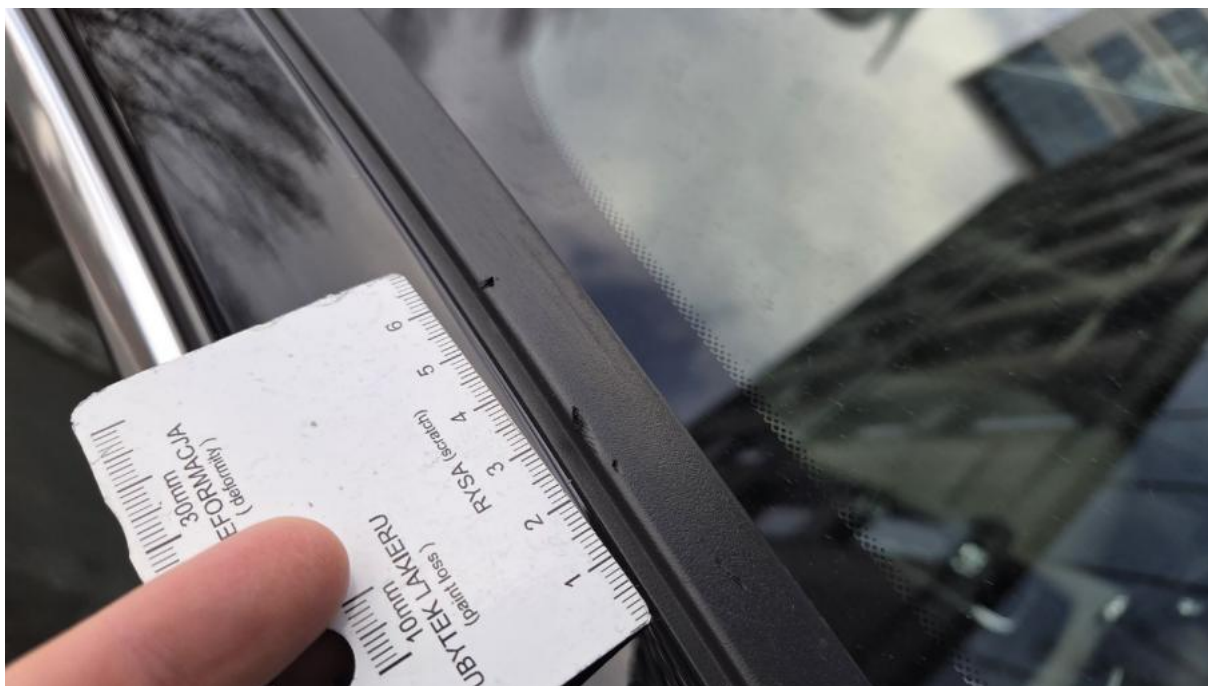
**Fot. 35**

Uszczelka/listwa szyby czołowej - Rysa/odprysk 2

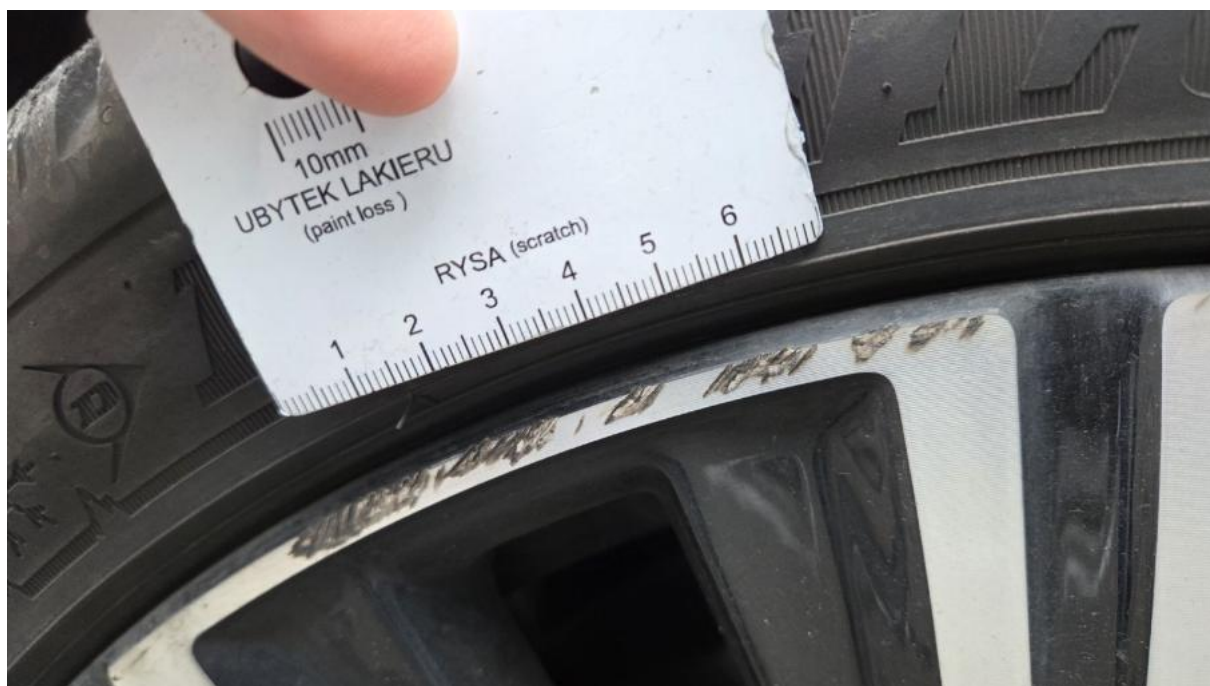
**Fot. 36**

| Poz. | Nazwa pozycji | Opis uszkodzeń | Kwalifik. | Naprawa [rbg] |
|---|---|---|---|---|
| 8 | Tarcza koła aluminiowa przód R | rysa/odprysk | | |

Felga aluminiowa przednia P - Rysa/odprysk 1

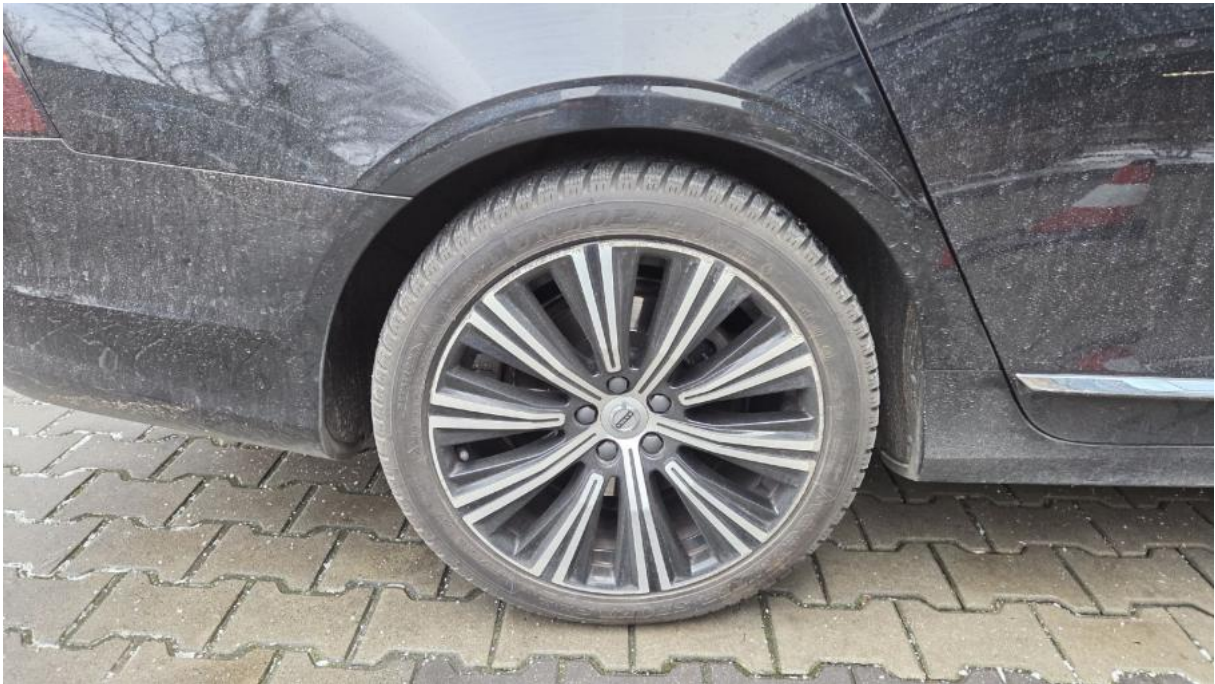
**Fot. 37**

Felga aluminiowa tylna P - zdjęcie poglądowe 1

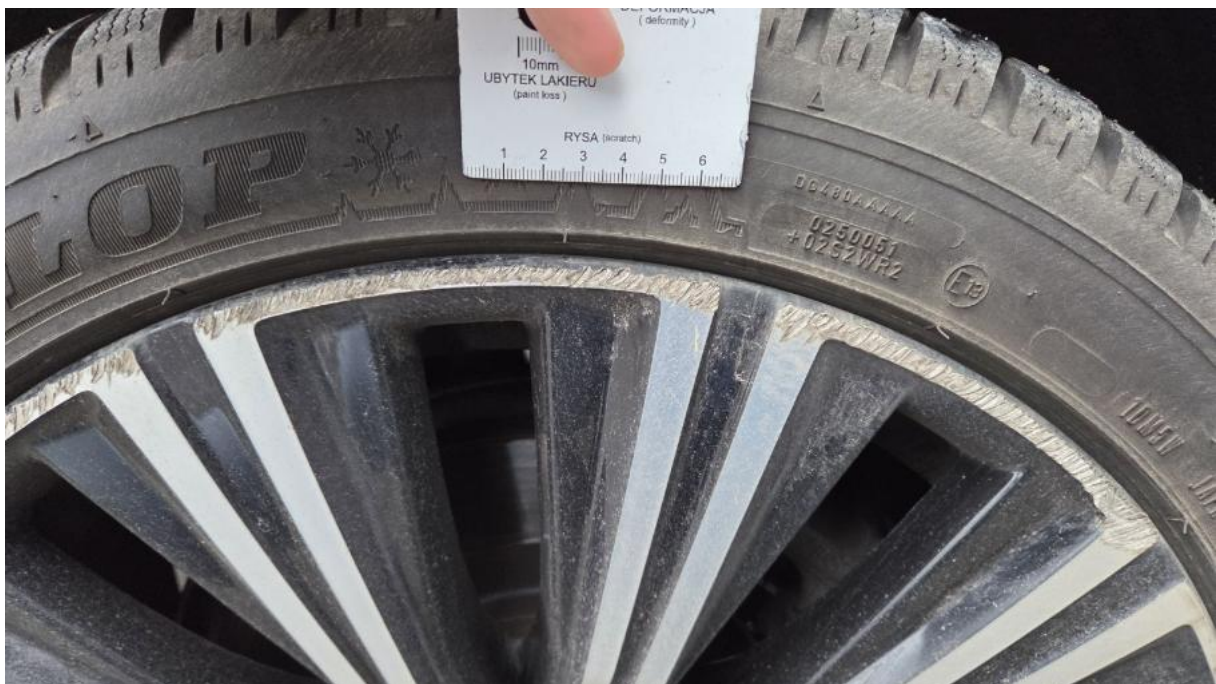
**Fot. 38**

| Poz. | Nazwa pozycji | Opis uszkodzeń | Kwalifik. | Naprawa [rbg] |
|---|---|---|---|---|
| 7 | Tarcza koła aluminiowa tył R | ubytki materiału, zarysowanie | WY | 0.2 |

Felga aluminiowa tylna P - Rysa/odprysk 1

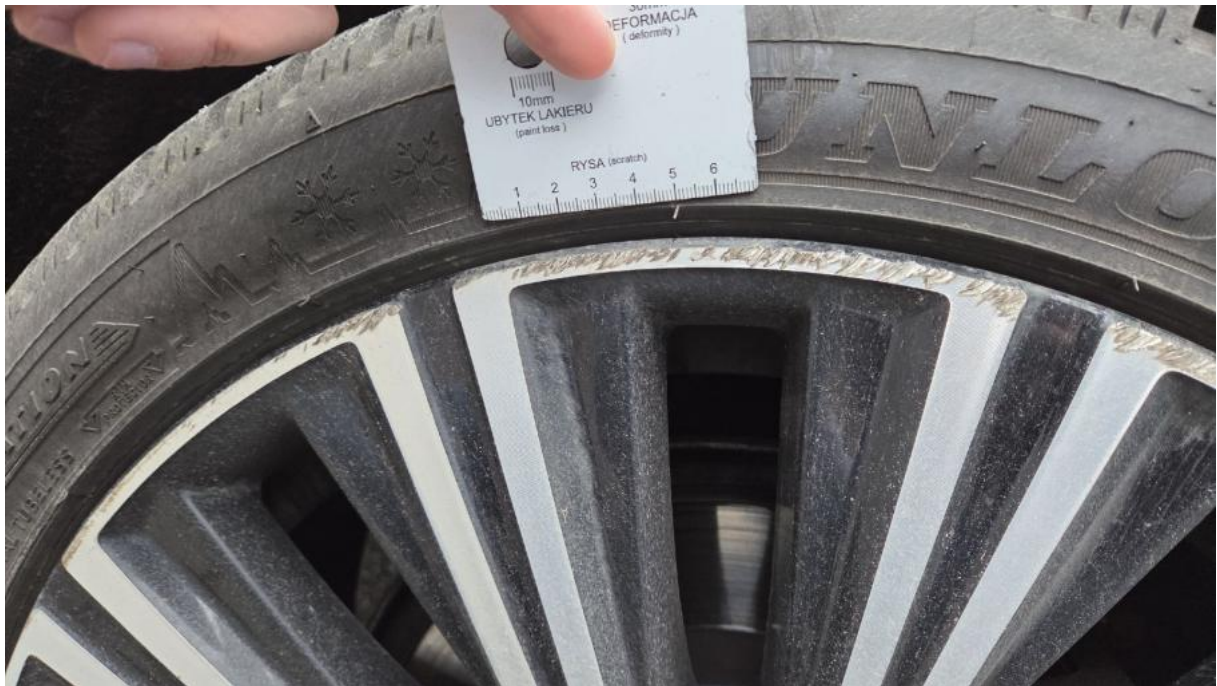
**Fot. 39**

Felga aluminiowa tylna P - Rysa/odprysk 2

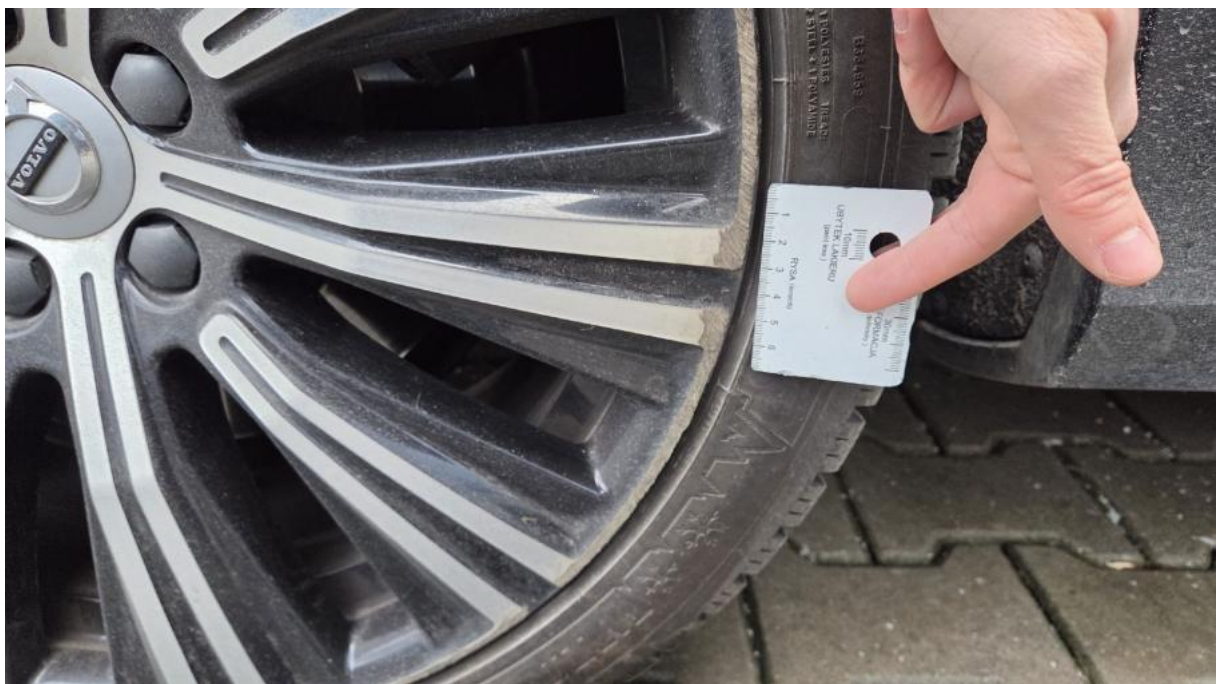
**Fot. 40**

Felga aluminiowa tylna P() - Rysa/odprysk 3

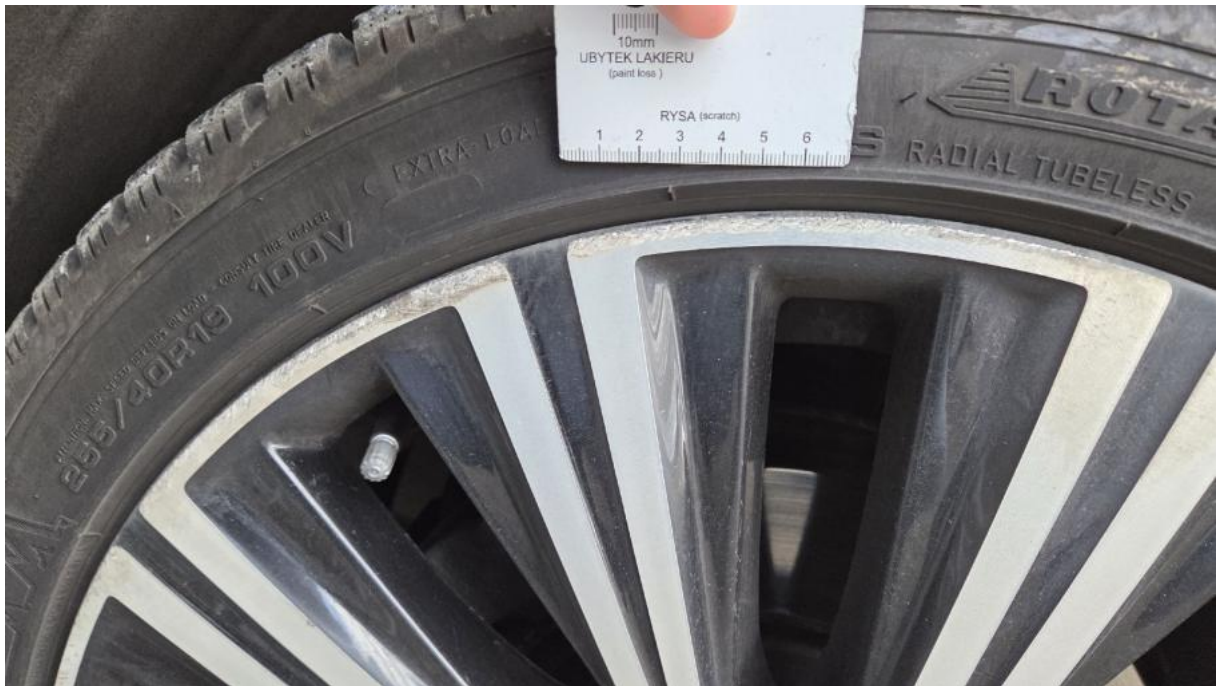
**Fot. 41**

| Poz. | Nazwa pozycji | Opis uszkodzeń | Kwalifik. | Naprawa [rbg] |
|---|---|---|---|---|
| 6 | Tarcza koła aluminiowa przód L | zarysowanie, ubytki materiału | WY | 0.4 |

Felga Aluminiowa przednia L - Rysa/odprysk 1

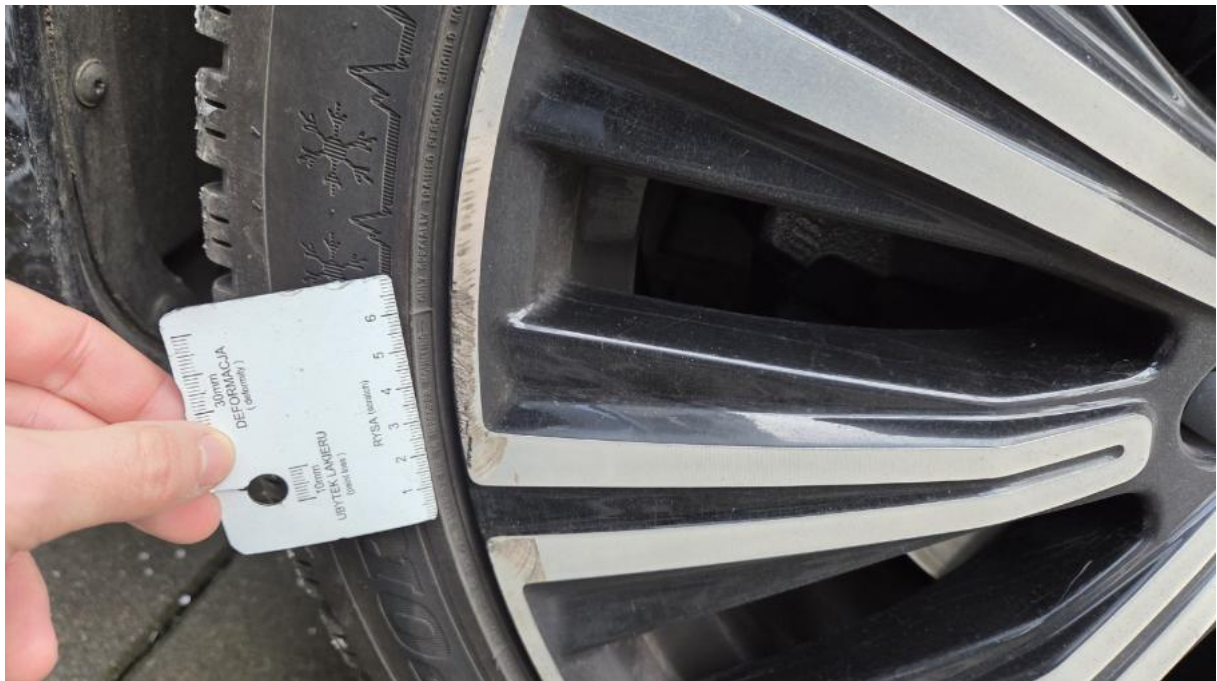
**Fot. 42**

Felga Aluminiowa przednia L - Rysa/odprysk 2
