## Raport z oględzin pojazdu

| Numer raportu | 420593/1/26-9528 | Data raportu | 29-01-2026 |

| Numer identyfikacyjny (VIN) | <b>W1N2476471W256469</b> |
| Marka, model | MERCEDES-BENZ GLB [247] ... |

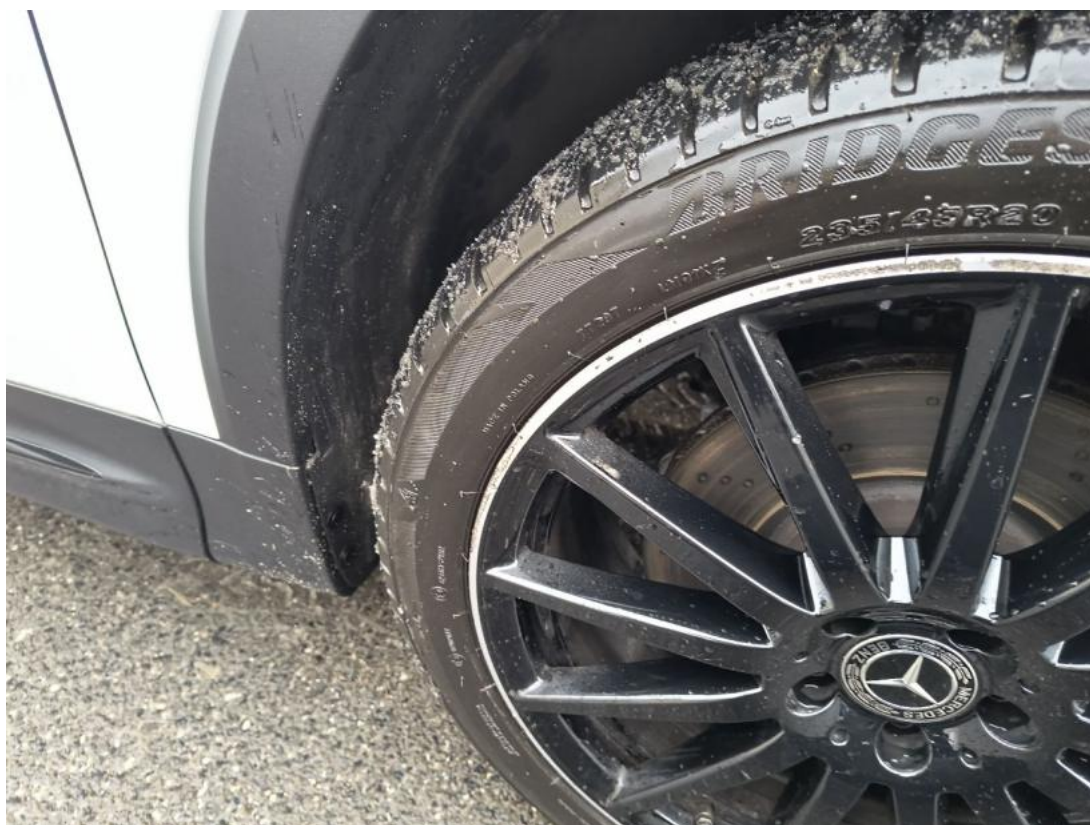
**Fot. 36**  
Felga aluminiowa przednia P - zdjęcie poglądowe 1

| Poz. | Nazwa pozycji | Opis uszkodzeń | Kwalifik. | Naprawa [rbg] |
|---|---|---|---|---|
| 1 | Tarcza koła aluminiowa przód R | głębokie, zarysowanie | WY | 0.7 |

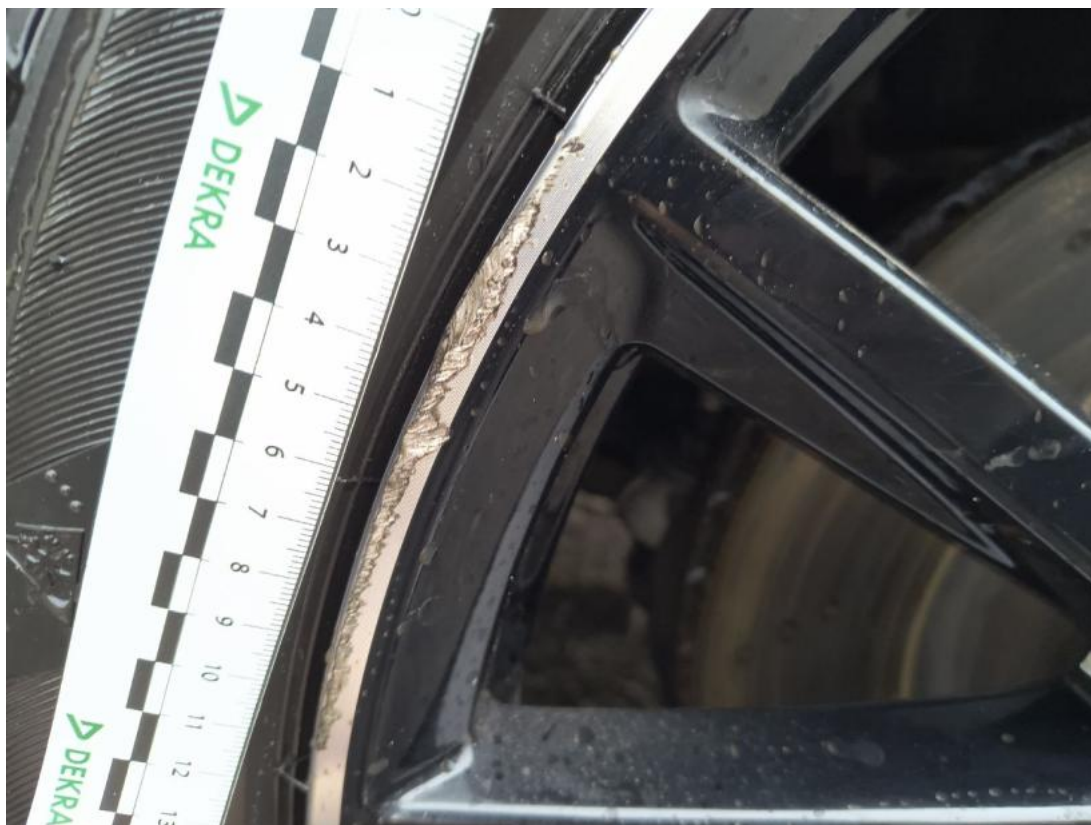
Felga aluminiowa przednia P - Rysa/odprysk 1
