## Raport z oględzin pojazdu

| Numer raportu | 09818/2/26-15201 | Data raportu | 12-02-2026 |

| Numer identyfikacyjny (VIN) | <b>W1K5J8HBXRN469867</b> |
| Marka, model | MERCEDES-BENZ CLA [C 11... |

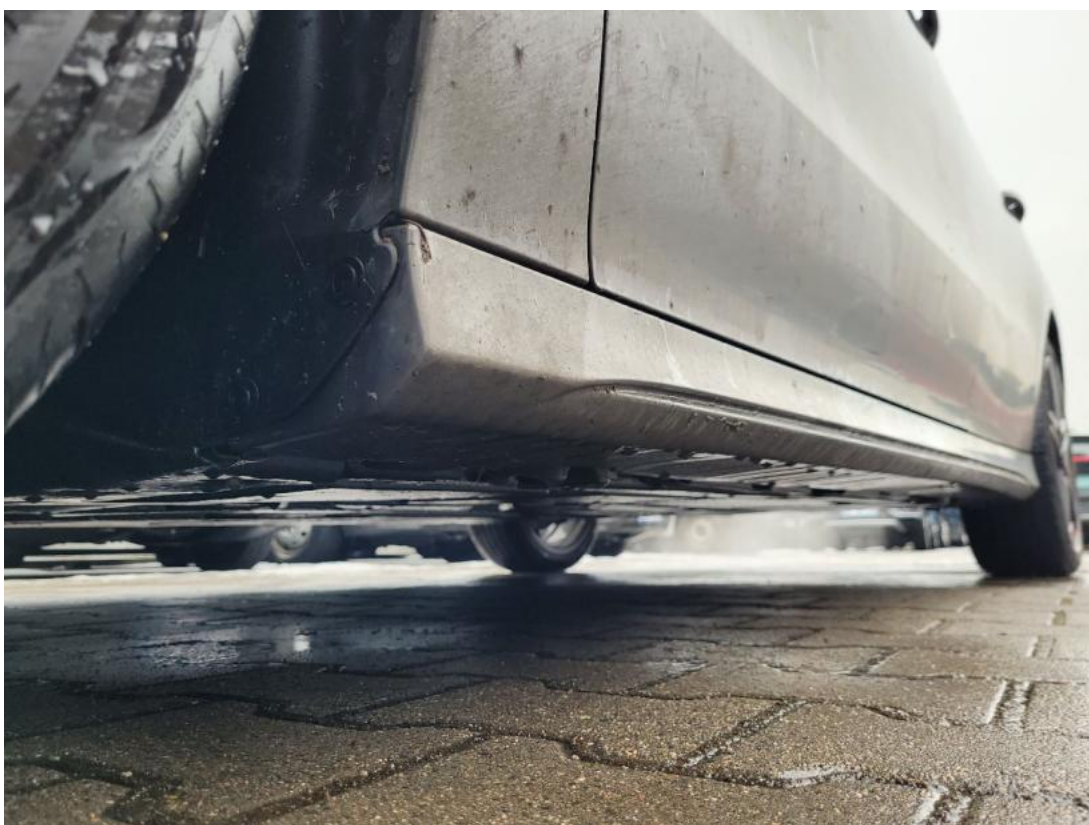
**Fot. 12**

| Poz. | Nazwa pozycji | Opis uszkodzeń | Kwalifik. | Naprawa [rbg] |
|---|---|---|---|---|
| 3 | Próg L | zarysowanie | | |

Próg lewy (widok od przodu)

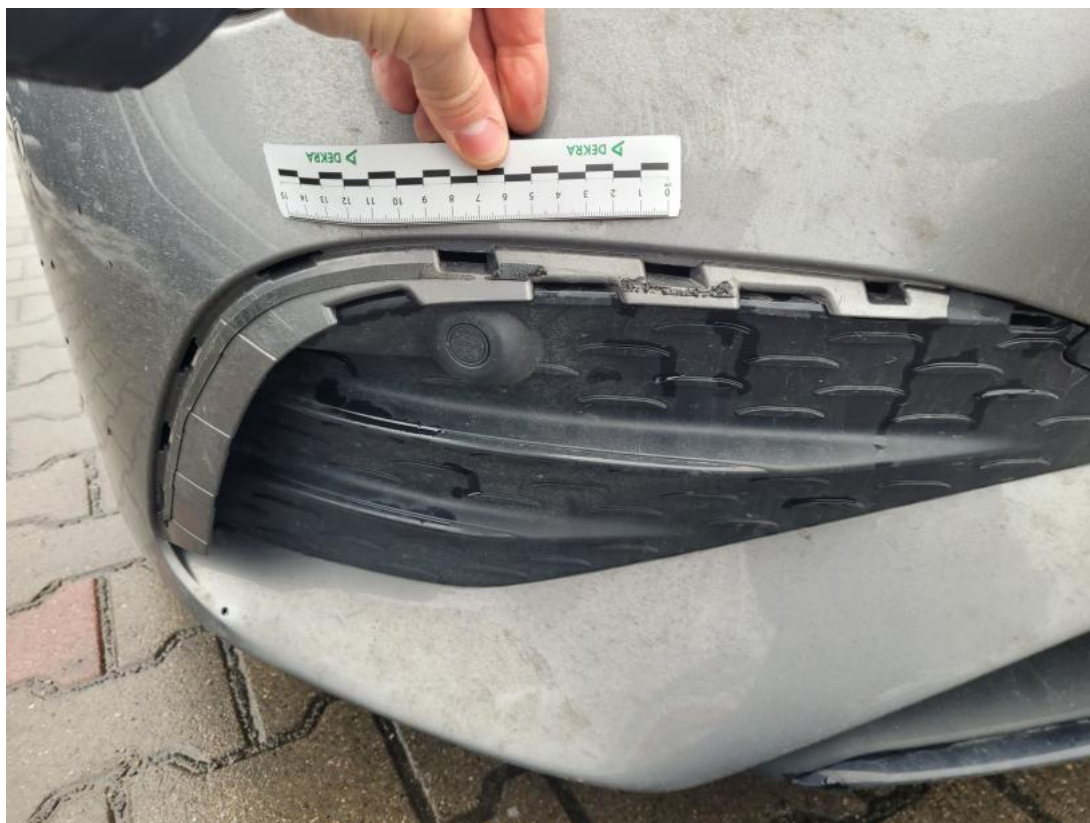
**Fot. 33**

Zderzak - Inne 1

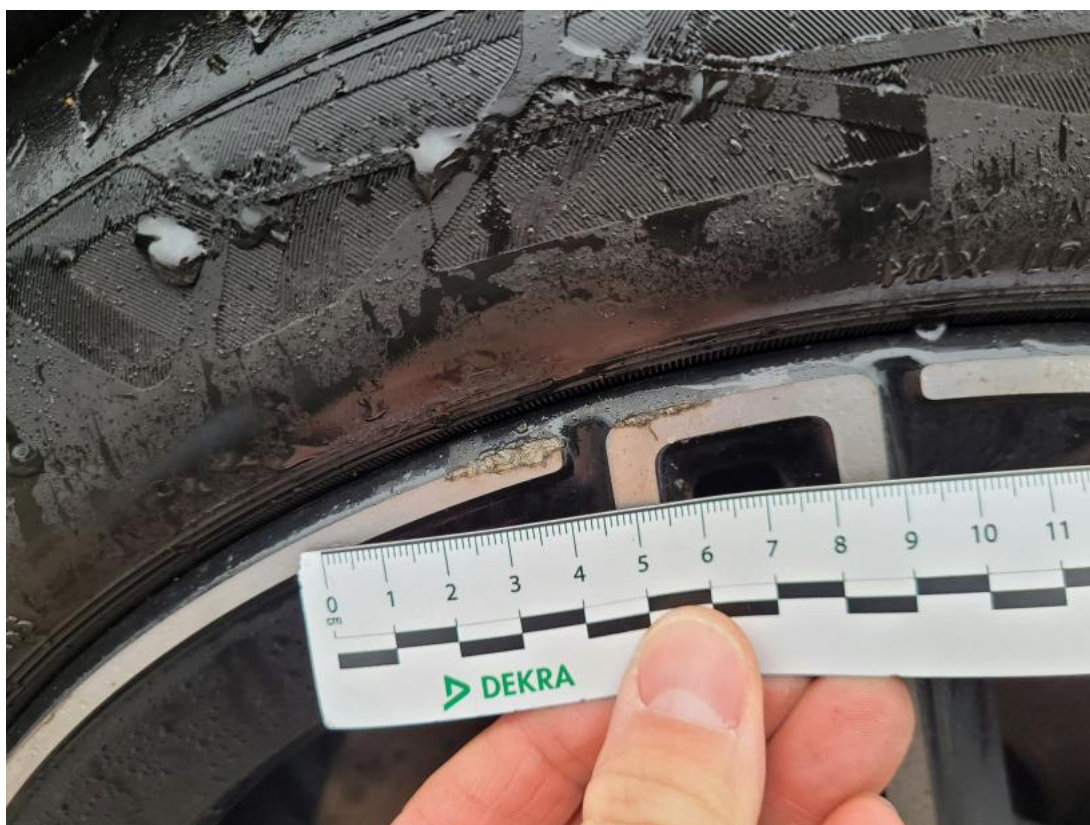
**Fot. 34**

| Poz. | Nazwa pozycji | Opis uszkodzeń | Kwalifik. | Naprawa [rbg] |
|---|---|---|---|---|
| 4 | Tarcza koła aluminiowa przód R | zarysowanie | | |

Felga aluminiowa przednia P - Rysa/odprysk 1

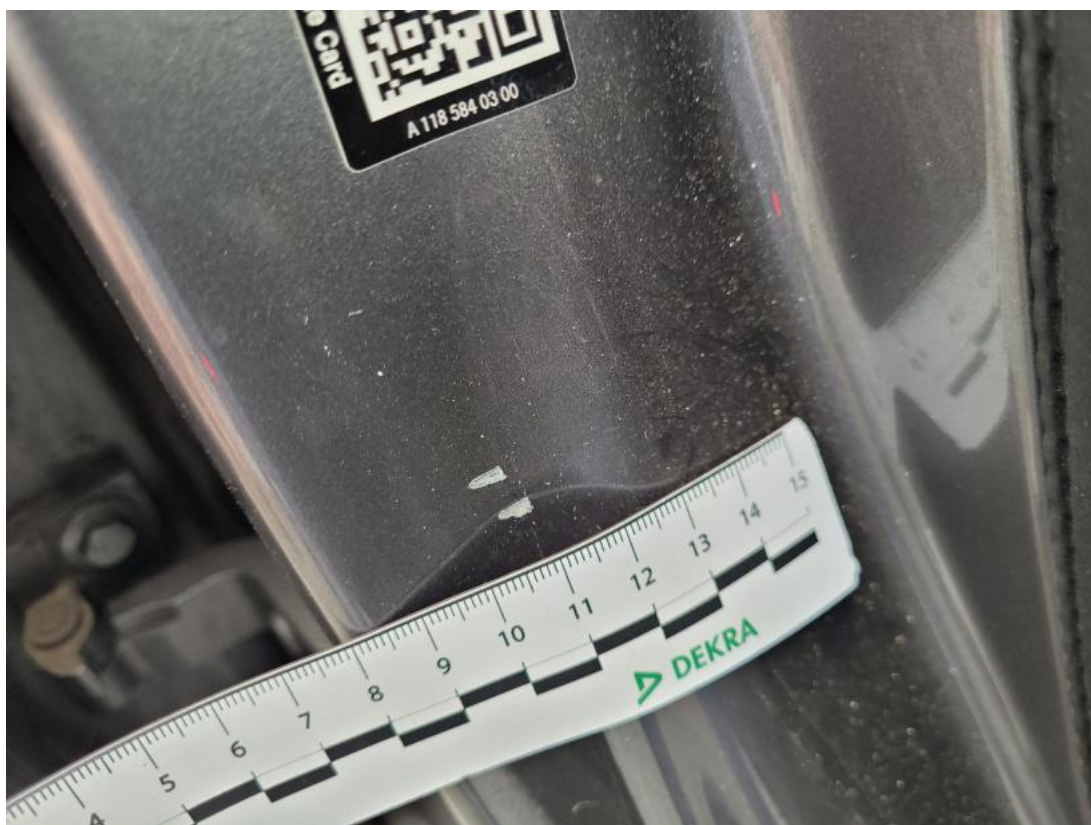
**Fot. 35**

Słupek środkowy P - Rysa/odprysk 1

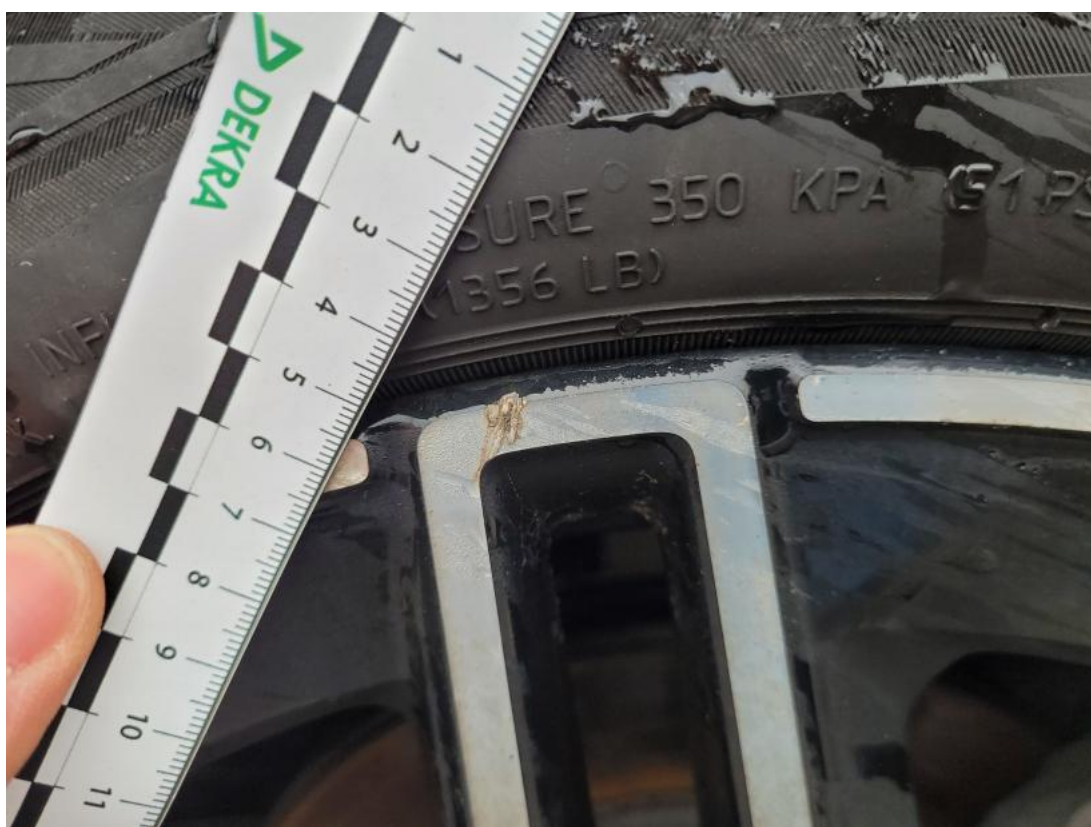
**Fot. 36**

| Poz. | Nazwa pozycji | Opis uszkodzeń | Kwalifik. | Naprawa [rbg] |
|---|---|---|---|---|
| 5 | Tarcza koła aluminiowa tył L | zarysowanie | | |

Felga aluminiowa tylna L - Rysa/odprysk 1

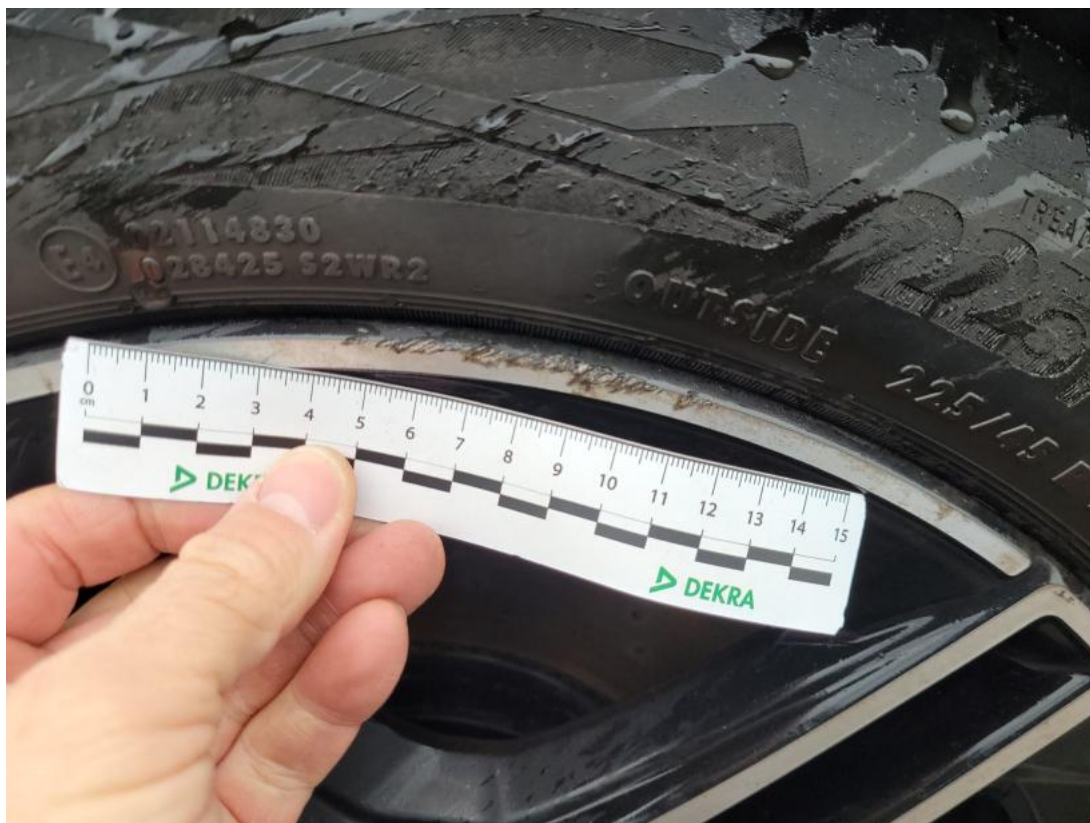
**Fot. 37**

| Poz. | Nazwa pozycji | Opis uszkodzeń | Kwalifik. | Naprawa [rbg] |
|---|---|---|---|---|
| 2 | Tarcza koła aluminiowa przód L | zarysowanie | WY | 0.7 |

Felga Aluminiowa przednia L - Rysa/odprysk 1
