Nr zlecenia: 162/04/09/2026/CarArena STANDARD

## Wycena wartości

Zadanie: Określenie wartości rynkowej pojazdu

| DANE IDENTYFIKACYJNE POJAZDU | | Dane: [O] IX-2026 | |
|---|---|---|---|
| Model pojazdu: | <b>Fabia III 1.0 TSI MR`19 E6d</b> | Nr Info-Ekspert: | <b>034-04072</b> |

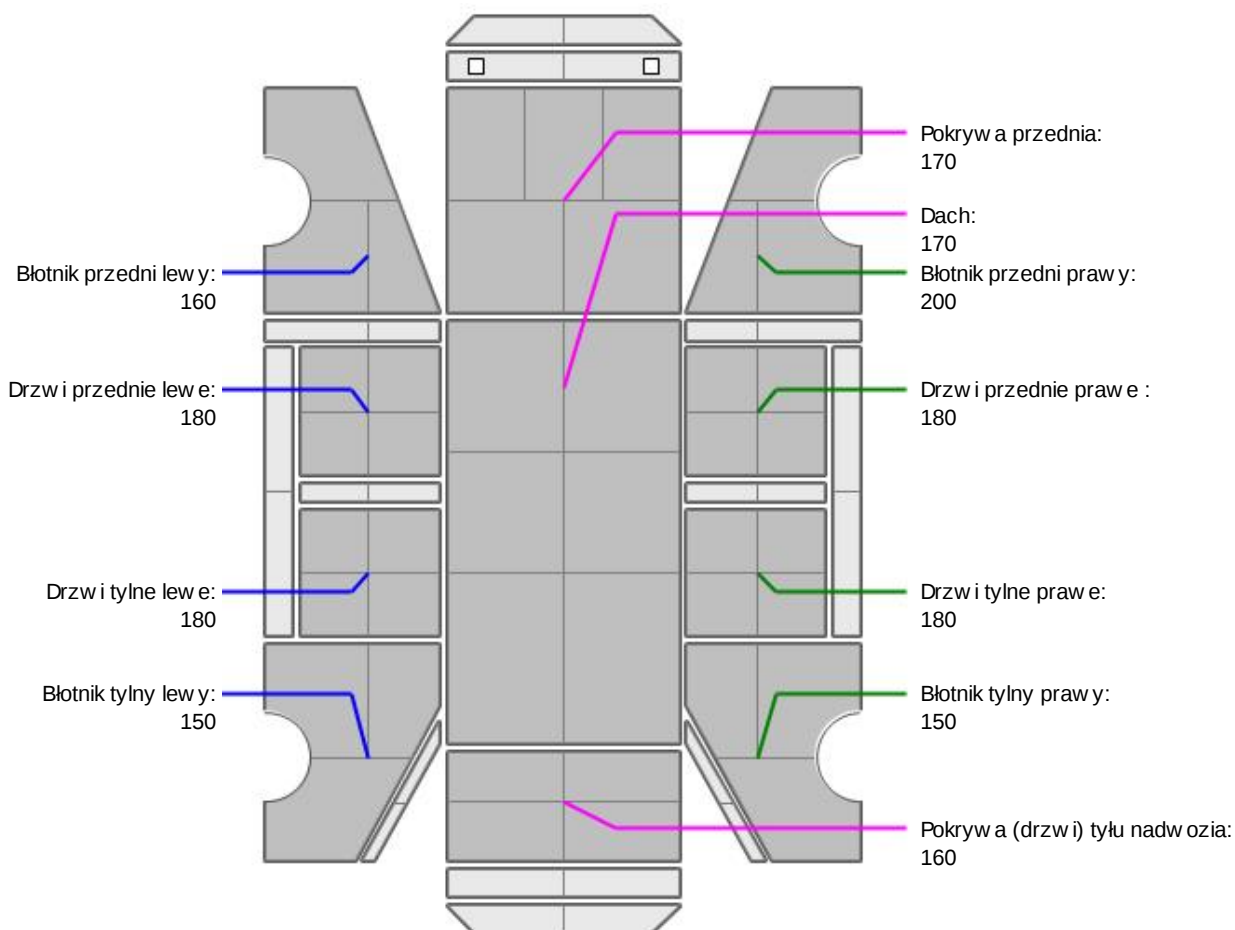
## NADWOZIE – Opis powłoki lakierowej

| L.p. | Nazwa elementu | L / P | Grubość powłoki [µm] | Opis |
| 1 | Pokrywa przednia | | 170 | |
| 2 | Dach | | 170 | |
| 3 | Błotnik przedni | L | 160 | |
| 4 | Drzwi przednie | L | 180 | |
| 5 | Błotnik tylny | L | 150 | |
| 6 | Błotnik przedni | P | 200 | |

| 7 | Drzwi przednie | P | 180 | |
| 8 | Błotnik tylny | P | 150 | |
| 9 | Pokrywa (drzwi) tyłu nadwozia | | 160 | |
| 10 | Drzwi tylne | L | 180 | |
| 11 | Drzwi tylne | P | 180 | |

Podane przedziały grubości powłoki lakierowej poszczególnych elementów dotyczą wyłącznie punktów pomiarowych, tj. trzech wybranych miejsc na danym elemencie nadwozia. Nie oznacza to, że w pozostałych obszarach danego elementu grubość powłoki jest jednakowa ani że nie może wykroczać poza wskazane zakresy. Pomiary wykonano urządzeniem będącym w posiadaniu rzeczoznawcy. Pomiar wykonany innym przyrządem może się różnić.
