Nr zlecenia: 161/04/09/2026/CarArena STANDARD

## Wycena wartości

Zadanie: Określenie wartości rynkowej pojazdu

| DANE IDENTYFIKACYJNE POJAZDU | | Dane: [O] IX-2026 | |
|---|---|---|---|
| Model pojazdu: | <b>Fabia III 1.0 TSI MR`19 E6d</b> | Nr Info-Ekspert: | <b>034-04072</b> |

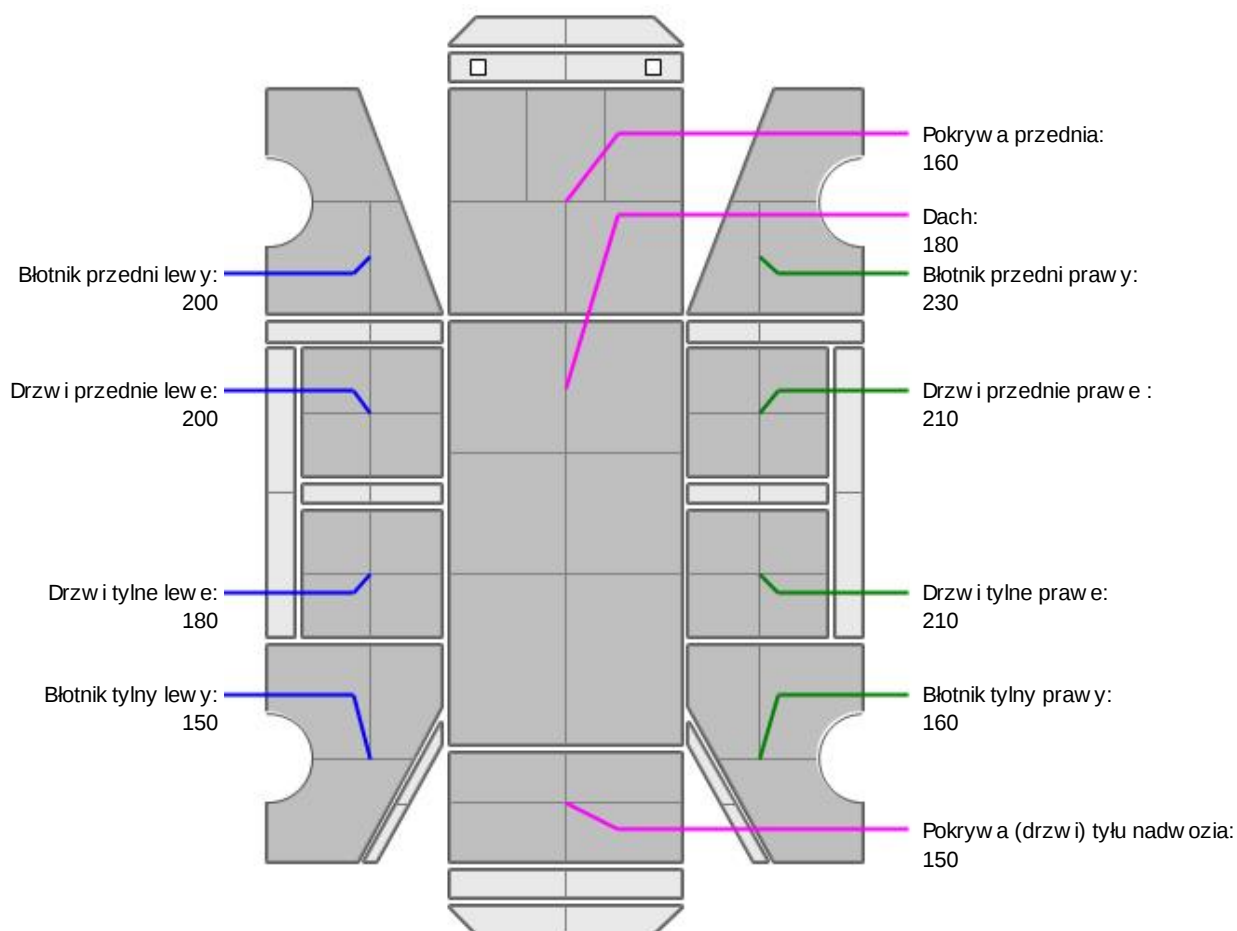
### NADWOZIE – Opis powłoki lakierowej

| L.p. | Nazwa elementu | L / P | Grubość powłoki [μm] | Opis |
| 1 | Pokrywa przednia | | 160 | |
| 2 | Dach | | 180 | |
| 3 | Błotnik przedni | L | 200 | |
| 4 | Drzwi przednie | L | 200 | |
| 5 | Błotnik tylny | L | 150 | |
| 6 | Błotnik przedni | P | 230 | |
| 7 | Drzwi przednie | P | 210 | |
| 8 | Błotnik tylny | P | 160 | |
| 9 | Pokrywa (drzwi) tyłu nadwozia | | 150 | |
| 10 | Drzwi tylne | L | 180 | |
| 11 | Drzwi tylne | P | 210 | |

Podane przedziały grubości powłoki lakierowej poszczególnych elementów dotyczą wyłącznie punktów pomiarowych, tj. trzech wybranych miejsc na danym elemencie nadwozia. Nie oznacza to, że w pozostałych obszarach danego elementu grubość powłoki jest jednakowa ani że nie może wykraczać poza wskazane zakresy. Pomiary wykonano urządzeniem będącym w posiadaniu rzeczoznawcy. Pomiar wykonany innym przyrządem może się różnić.
