Nr zlecenia: 08/11/09/2026/CarArena STANDARD

## WYCENA WARTOŚCI

Zadanie: Ocena stanu technicznego i określenie wartości rynkowej pojazdu

| DANE IDENTYFIKACYJNE POJAZDU | | Dane: [O] IX-2026 | |
|---|---|---|---|
| Model pojazdu: | 320 Diesel Mild Hybrid MR`22 E6d/e G20 | Nr Info-Ekspert: | 003-06446 |

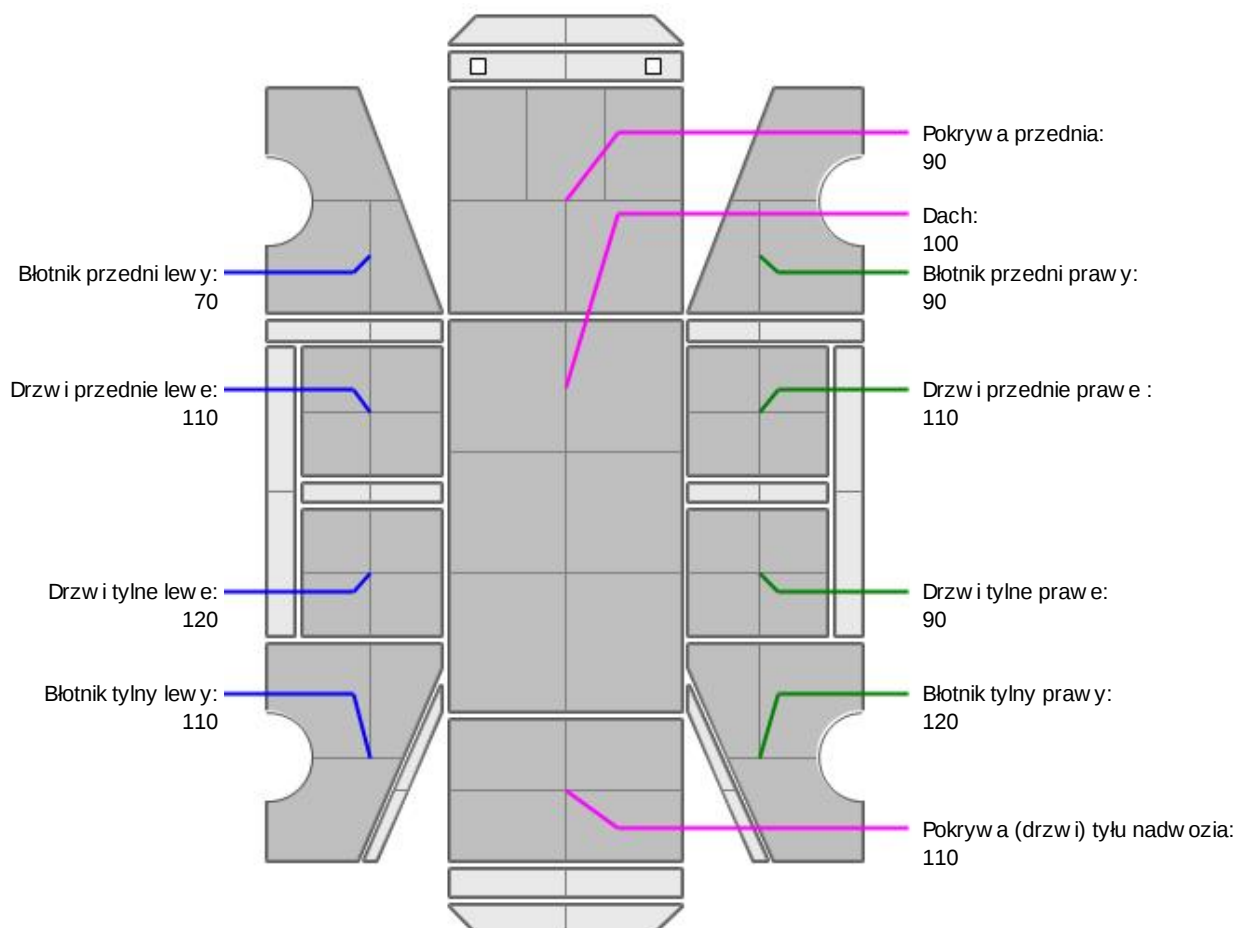
### KABINA KIEROWCY – Opis powłoki lakierowej

| L.p. | Nazwa elementu | L / P | Grubość powłoki [μm] | Opis |
| 1 | Pokrywa przednia | | 90 | |
| 2 | Dach | | 100 | |
| 3 | Błotnik przedni | L | 70 | |
| 4 | Drzwi przednie | L | 110 | |

| 5 | Drzwi tylne | L | 120 | |
| 6 | Błotnik tylny | L | 110 | |
| 7 | Błotnik przedni | P | 90 | |
| 8 | Drzwi przednie | P | 110 | |
| 9 | Drzwi tylne | P | 90 | |
| 10 | Błotnik tylny | P | 120 | |
| 11 | Pokrywa (drzwi) tyłu nadwozia | | 110 | |

Podane przedziały grubości powłoki lakierowej poszczególnych elementów dotyczą wyłącznie punktów pomiarowych, tj. trzech wybranych miejsc na danym elemencie nadwozia. Nie oznacza to, że w pozostałych obszarach danego elementu grubość powłoki jest jednakowa ani że nie może wykroczyć poza wskazane zakresy. Pomiary wykonano urządzeniem będącym w posiadaniu rzeczoznawcy. Pomiar wykonany innym przyrządem może się różnić.
