## WYCENA WARTOŚCI

Zadanie: Określenie wartości rynkowej pojazdu

| DANE IDENTYFIKACYJNE POJAZDU | | Dane: [O] IX-2026 | |
|---|---|---|---|
| Marka: | <b>KIA</b> | Nr rejestracyjny: | <b>WL8769M</b> |
| Model pojazdu: | <b>Ceed 1.4 MR`18 E6</b> | Nr Info-Ekspert: | <b>052-01231</b> |

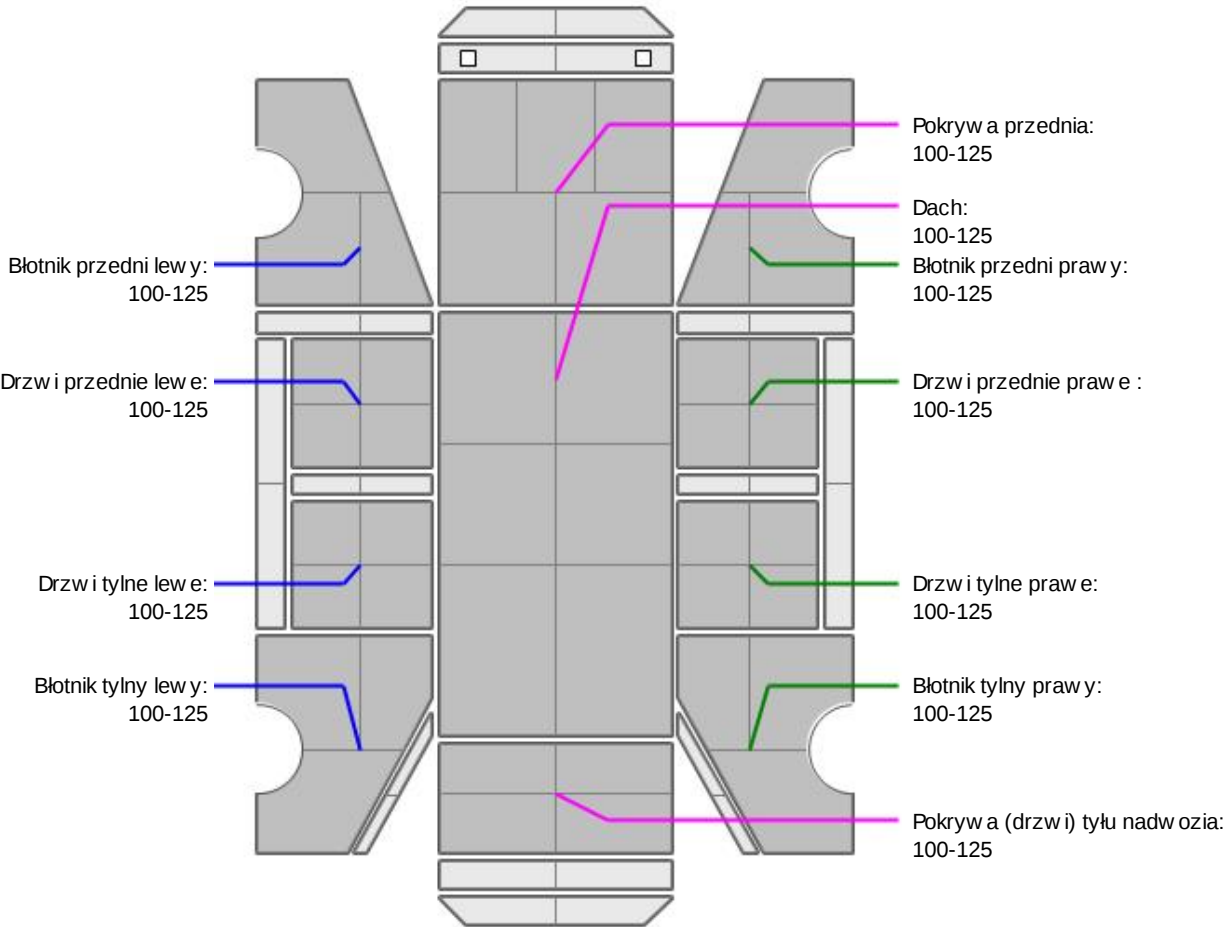
**NADWOZIE – Opis powłoki lakierowej**

| L.p. | Nazwa elementu | L / P | Grubość powłoki [µm] | Opis |
| 1 | Pokrywa przednia | | 100-125 | |
| 2 | Dach | | 100-125 | |

| 3 | Błotnik przedni | L | 100-125 | |
| 4 | Drzwi przednie | L | 100-125 | |
| 5 | Drzwi tylne | L | 100-125 | |
| 6 | Błotnik tylny | L | 100-125 | |
| 7 | Błotnik przedni | P | 100-125 | |
| 8 | Drzwi przednie | P | 100-125 | |
| 9 | Drzwi tylne | P | 100-125 | |
| 10 | Błotnik tylny | P | 100-125 | |
| 11 | Pokrywa (drzwi) tyłu nadwozia | | 100-125 | |

Podane przedziały grubości powłoki lakierowej poszczególnych elementów dotyczą wyłącznie punktów pomiarowych, tj. trzech wybranych miejsc na danym elemencie nadwozia. Nie oznacza to, że w pozostałych obszarach danego elementu grubość powłoki jest jednakowa ani że nie może wykraczać poza wskazane zakresy. Pomiary wykonano urządzeniem będącym w posiadaniu rzeczoznawcy. Pomiar wykonany innym przyrządem może się różnić.
