Nr zlecenia: 174/07/09/2026/CarArena STANDARD

## Wycena Wartości

Zadanie: Ocena stanu technicznego i określenie wartości rynkowej pojazdu

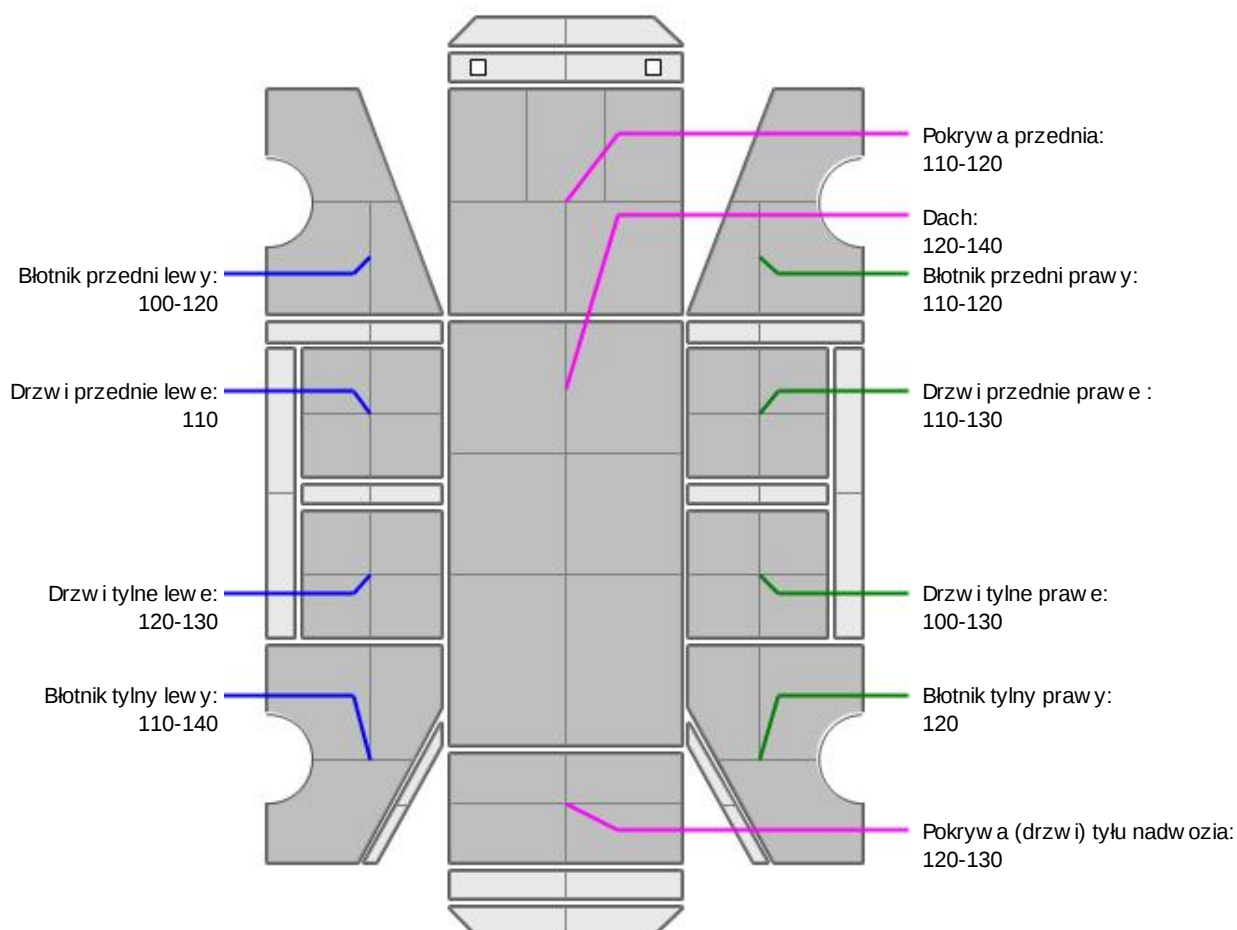
| L.p. | Nazwa elementu | L / P | Grubość powłoki [μm] | Opis |
| 1 | Pokrywa przednia | | 110-120 | |
| 2 | Dach | | 120-140 | |
| 3 | Błotnik przedni | L | 100-120 | |
| 4 | Drzwi przednie | L | 110 | |
| 5 | Drzwi tylne | L | 120-130 | |
| 6 | Błotnik tylny | L | 110-140 | |
| 7 | Błotnik przedni | P | 110-120 | |
| 8 | Drzwi przednie | P | 110-130 | |
| 9 | Drzwi tylne | P | 100-130 | |
| 10 | Błotnik tylny | P | 120 | |
| 11 | Pokrywa (drzwi) tyłu nadwozia | | 120-130 | |

Podane przedziały grubości powłoki lakierowej poszczególnych elementów dotyczą wyłącznie punktów pomiarowych, tj. trzech wybranych miejsc na danym elemencie nadwozia. Nie oznacza to, że w pozostałych obszarach danego elementu grubość powłoki jest jednakowa ani że nie może wykroczyć poza wskazane zakresy. Pomiary wykonano urządzeniem będącym w posiadaniu rzeczoznawcy. Pomiar wykonany innym przyrządem może się różnić.
