Nr zlecenia: 12/07/09/2026/CarArena STANDARD

## WYCENA WARTOŚCI

Zadanie: Określenie wartości rynkowej pojazdu

| DANE IDENTYFIKACYJNE POJAZDU | | Dane: [O] IX-2026 | |
|---|---|---|---|
| Model pojazdu: | Cee'd 1.4 MR`16 E6 | Nr Info-Ekspert: | 052-00956 |

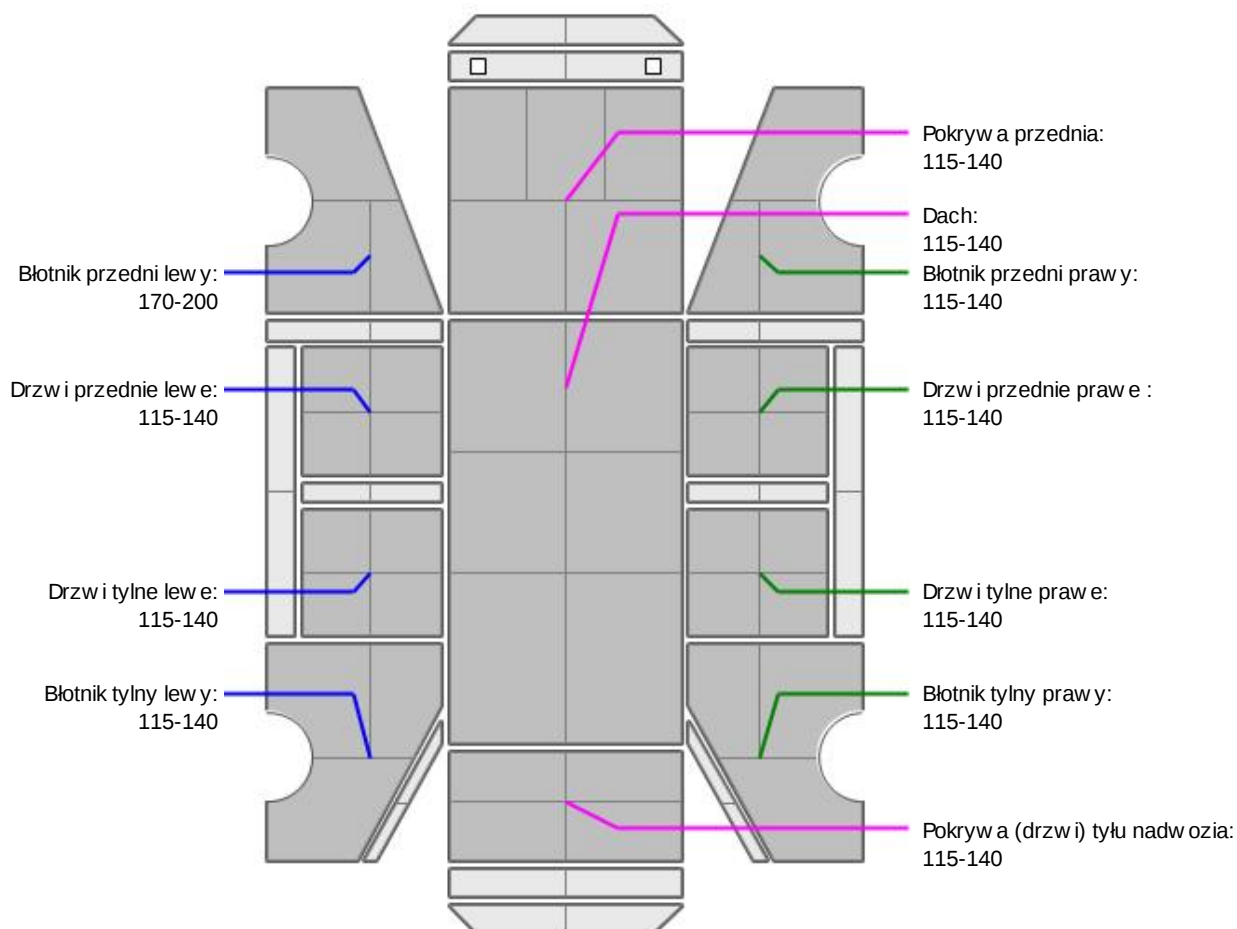
### NADWOZIE – Opis powłoki lakierowej

| L.p. | Nazwa elementu | L / P | Grubość powłoki [μm] | Opis |
|---|---|---|---|---|
| 1 | Pokrywa przednia | | 115-140 | |
| 2 | Dach | | 115-140 | |
| 3 | Błotnik przedni | L | 170-200 | |
| 4 | Drzwi przednie | L | 115-140 | |
| 5 | Drzwi tylne | L | 115-140 | |
| 6 | Błotnik tylny | L | 115-140 | |
| 7 | Błotnik przedni | P | 115-140 | |
| 8 | Drzwi przednie | P | 115-140 | |
| 9 | Drzwi tylne | P | 115-140 | |
| 10 | Błotnik tylny | P | 115-140 | |
| 11 | Pokrywa (drzwi) tyłu nadwozia | | 115-140 | |

Podane przedziały grubości powłoki lakierowej poszczególnych elementów dotyczą wyłącznie punktów pomiarowych, tj. trzech wybranych miejsc na danym elemencie nadwozia. Nie oznacza to, że w pozostałych obszarach danego elementu grubość powłoki jest jednakowa ani że nie może wykroczyć poza wskazane zakresy. Pomiary wykonano urządzeniem będącym w posiadaniu rzeczoznawcy. Pomiar wykonany innym przyrządem może się różnić.
