Nr zlecenia: 09/07/09/2026/CarArena STANDARD

## WYCENA WARTOŚCI

Zadanie: Określenie wartości rynkowej pojazdu

| DANE IDENTYFIKACYJNE POJAZDU | | Dane: [O] IX-2026 | |
|---|---|---|---|
| Model pojazdu: | Ceed 1.4 MR`18 E6 | Nr Info-Ekspert: | 052-01231 |

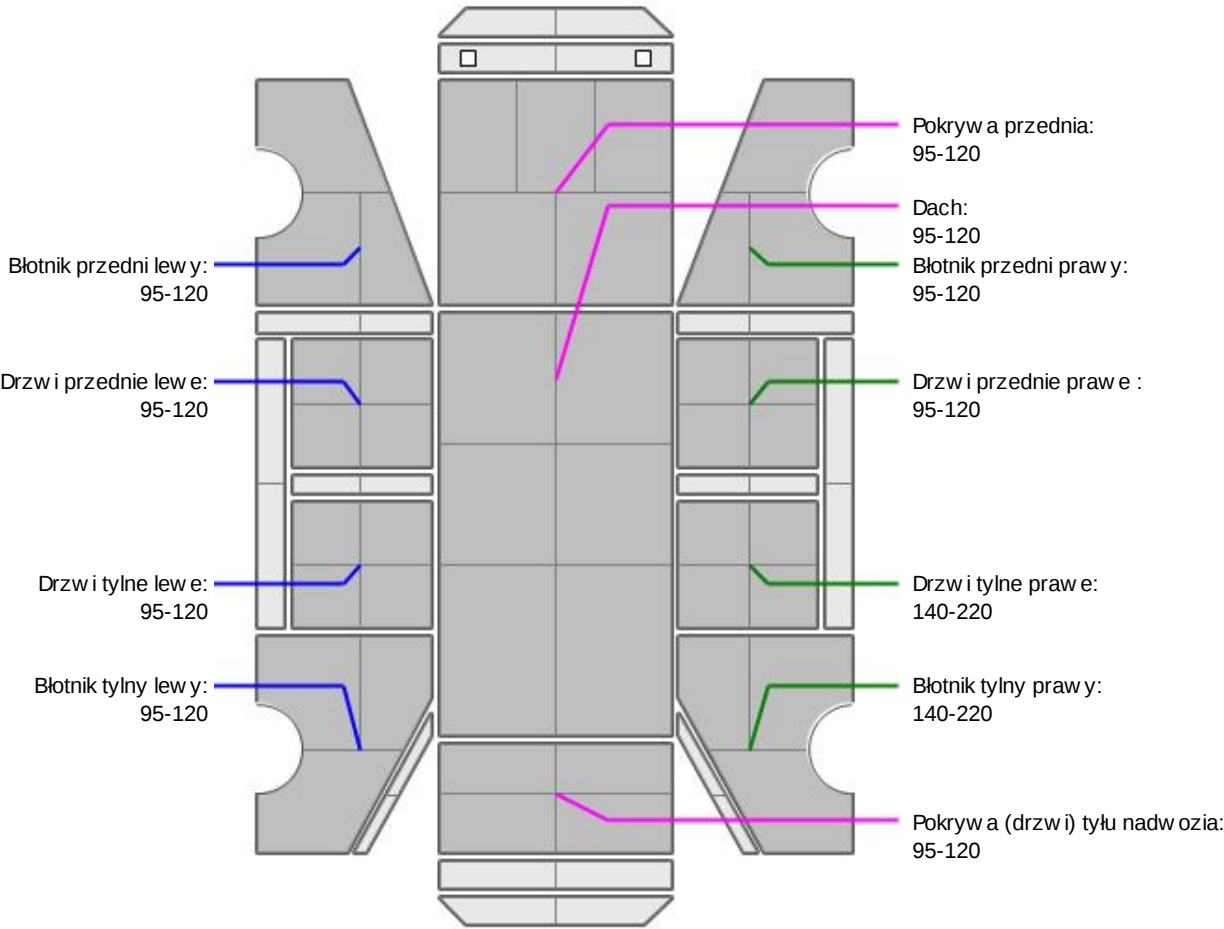
NADWOZIE – Opis powłoki lakierowej

| L.p. | Nazwa elementu | L / P | Grubość powłoki [μm] | Opis |
| 9 | Drzwi tylne | P | 140-220 | |
| 10 | Błotnik tylny | P | 140-220 | |

Podane przedziały grubości powłoki lakierowej poszczególnych elementów dotyczą wyłącznie punktów pomiarowych, tj. trzech wybranych miejsc na danym elemencie nadwozia. Nie oznacza to, że w pozostałych obszarach danego elementu grubość powłoki jest jednakowa ani że nie może wykroczyć poza wskazane zakresy. Pomiary wykonano urządzeniem będącym w posiadaniu rzeczoznawcy. Pomiar wykonany innym przyrządem może się różnić.
