Nr zlecenia: 17/07/09/2026/CarArena STANDARD

## WYCENA WARTOŚCI

Zadanie: Określenie wartości rynkowej pojazdu

| DANE IDENTYFIKACYJNE POJAZDU | | Dane: [O] IX-2026 | |
|---|---|---|---|
| Model pojazdu: | <b>Ceed 1.0 MR`18 E6</b> | Nr Info-Ekspert: | <b>052-01395</b> |

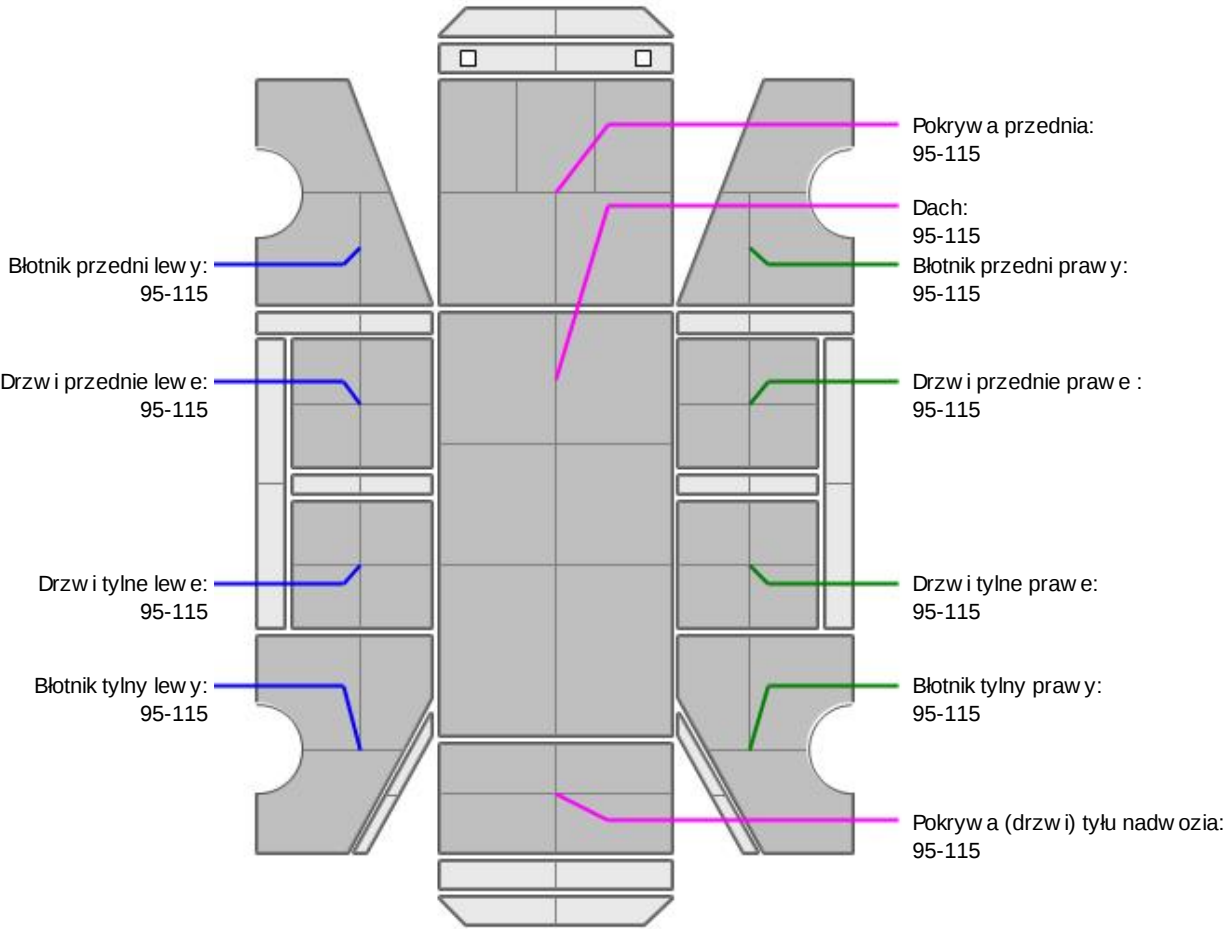
NADWOZIE – Opis powłoki lakierowej

| L.p. | Nazwa elementu | L / P | Grubość powłoki [μm] | Opis |
| 1 | Pokrywa przednia | | 95-115 | |
| 2 | Dach | | 95-115 | |
| 3 | Błotnik przedni | L | 95-115 | |
| 4 | Drzwi przednie | L | 95-115 | |
| 5 | Drzwi tylne | L | 95-115 | |
| 6 | Błotnik tylny | L | 95-115 | |
| 7 | Błotnik przedni | P | 95-115 | |
| 8 | Drzwi przednie | P | 95-115 | |
| 9 | Drzwi tylne | P | 95-115 | |
| 10 | Błotnik tylny | P | 95-115 | |
| 11 | Pokrywa (drzwi) tyłu nadwozia | | 95-115 | |

Podane przedziały grubości powłoki lakierowej poszczególnych elementów dotyczą wyłącznie punktów pomiarowych, tj. trzech wybranych miejsc na danym elemencie nadwozia. Nie oznacza to, że w pozostałych obszarach danego elementu grubość powłoki jest jednakowa ani że nie może wykroczyć poza wskazane zakresy. Pomiary wykonano urządzeniem będącym w posiadaniu rzeczoznawcy. Pomiar wykonany innym przyrządem może się różnić.
