Nr zlecenia: 14/07/09/2026/CarArena STANDARD

## WYCENA WARTOŚCI

Zadanie: Określenie wartości rynkowej pojazdu

| DANE IDENTYFIKACYJNE POJAZDU | | Dane: [O] IX-2026 | |
|---|---|---|---|
| Model pojazdu: | Focus 1.0 EcoBoost MR`18 E6 | Nr Info-Ekspert: | 011-10497 |

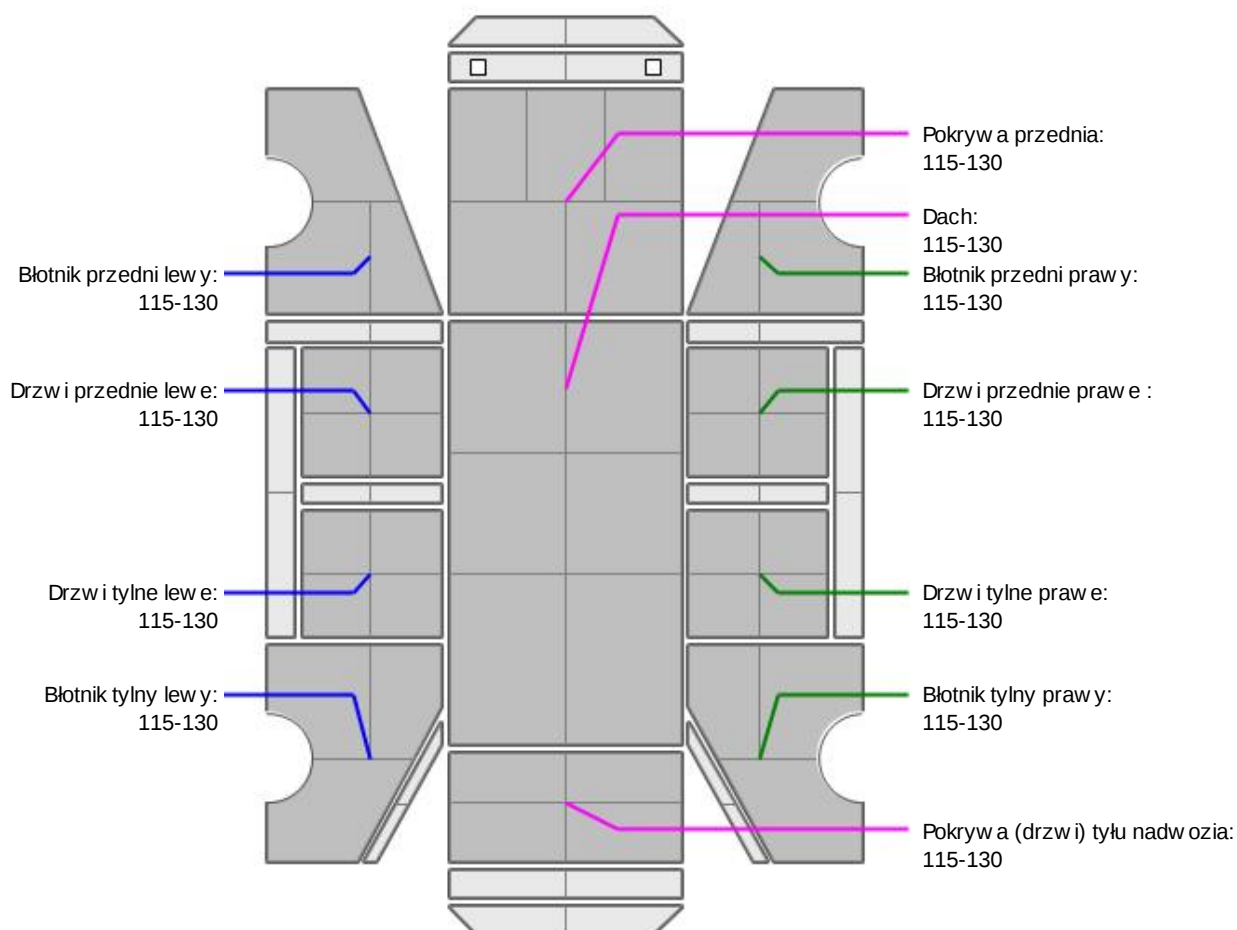
| L.p. | Nazwa elementu | L / P | Grubość powłoki [μm] | Opis |
| 1 | Pokrywa przednia | | 115-130 | |
| 2 | Dach | | 115-130 | |
| 3 | Błotnik przedni | L | 115-130 | |
| 4 | Drzwi przednie | L | 115-130 | |
| 5 | Drzwi tylne | L | 115-130 | |
| 6 | Błotnik tylny | L | 115-130 | |
| 7 | Błotnik przedni | P | 115-130 | |
| 8 | Drzwi przednie | P | 115-130 | |
| 9 | Drzwi tylne | P | 115-130 | |
| 10 | Błotnik tylny | P | 115-130 | |
| 11 | Pokrywa (drzwi) tyłu nadwozia | | 115-130 | |

Podane przedziały grubości powłoki lakierowej poszczególnych elementów dotyczą wyłącznie punktów pomiarowych, tj. trzech wybranych miejsc na danym elemencie nadwozia. Nie oznacza to, że w pozostałych obszarach danego elementu grubość powłoki jest jednakowa ani że nie może wykroczać poza wskazane zakresy. Pomiary wykonano urządzeniem będącym w posiadaniu rzeczoznawcy. Pomiar wykonany innym przyrządem może się różnić.
