Nr zlecenia: 107/09/09/2026/CarArena STANDARD

## Wycena wartości

Zadanie: Określenie wartości rynkowej pojazdu

## OPIS STANU TECHNICZNEGO ZESPOŁÓW POJAZDU

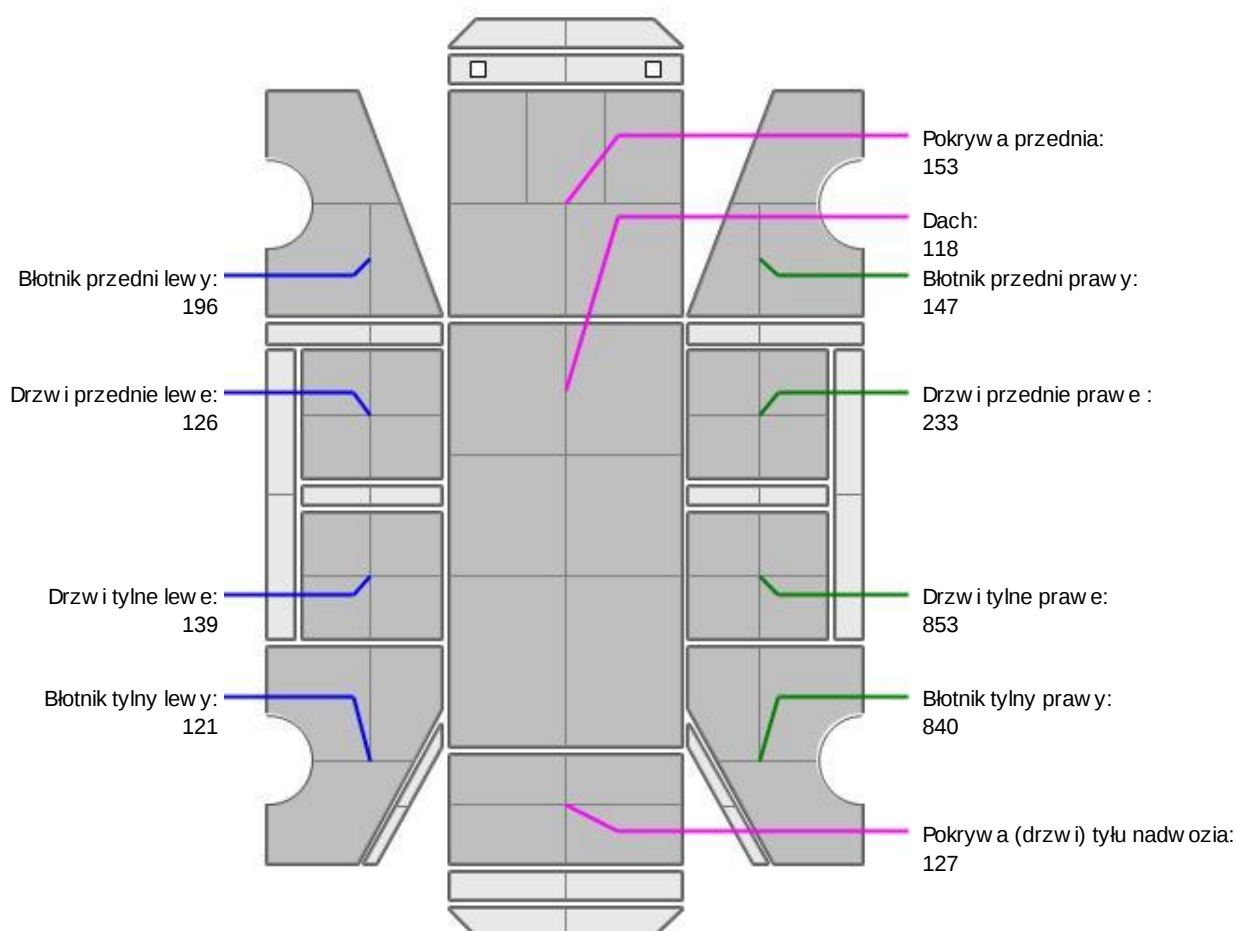
| L.p. | Nazwa elementu | L / P | Grubość powłoki [μm] | Opis |
| 1 | Pokrywa przednia | | 153 | |
| 2 | Dach | | 118 | |
| 3 | Błotnik przedni | L | 196 | |
| 4 | Drzwi przednie | L | 126 | |
| 5 | Błotnik tylny | L | 121 | |
| 6 | Błotnik przedni | P | 147 | |
| 7 | Drzwi przednie | P | 233 | |
| 8 | Błotnik tylny | P | 840 | |
| 9 | Pokrywa (drzwi) tyłu nadwozia | | 127 | |
| 10 | Drzwi tylne | L | 139 | |
| 11 | Drzwi tylne | P | 853 | |

Podane przedziały grubości powłoki lakierowej poszczególnych elementów dotyczą wyłącznie punktów pomiarowych, tj. trzech wybranych miejsc na danym elemencie nadwozia. Nie oznacza to, że w pozostałych obszarach danego elementu grubość powłoki jest jednakowa ani że nie może wykraczać poza wskazane zakresy. Pomiary wykonano urządzeniem będącym w posiadaniu rzeczoznawcy. Pomiar wykonany innym przyrządem może się różnić.
