Nr zlecenia: 51/16/09/2026/CarArena STANDARD

## Wycena wartości

Zadanie: Określenie wartości rynkowej pojazdu

| DANE IDENTYFIKACYJNE POJAZDU | | Dane: [O] IX-2026 | |
|---|---|---|---|
| Marka: | BMW | Nr rejestracyjny: | DW5YA34 |

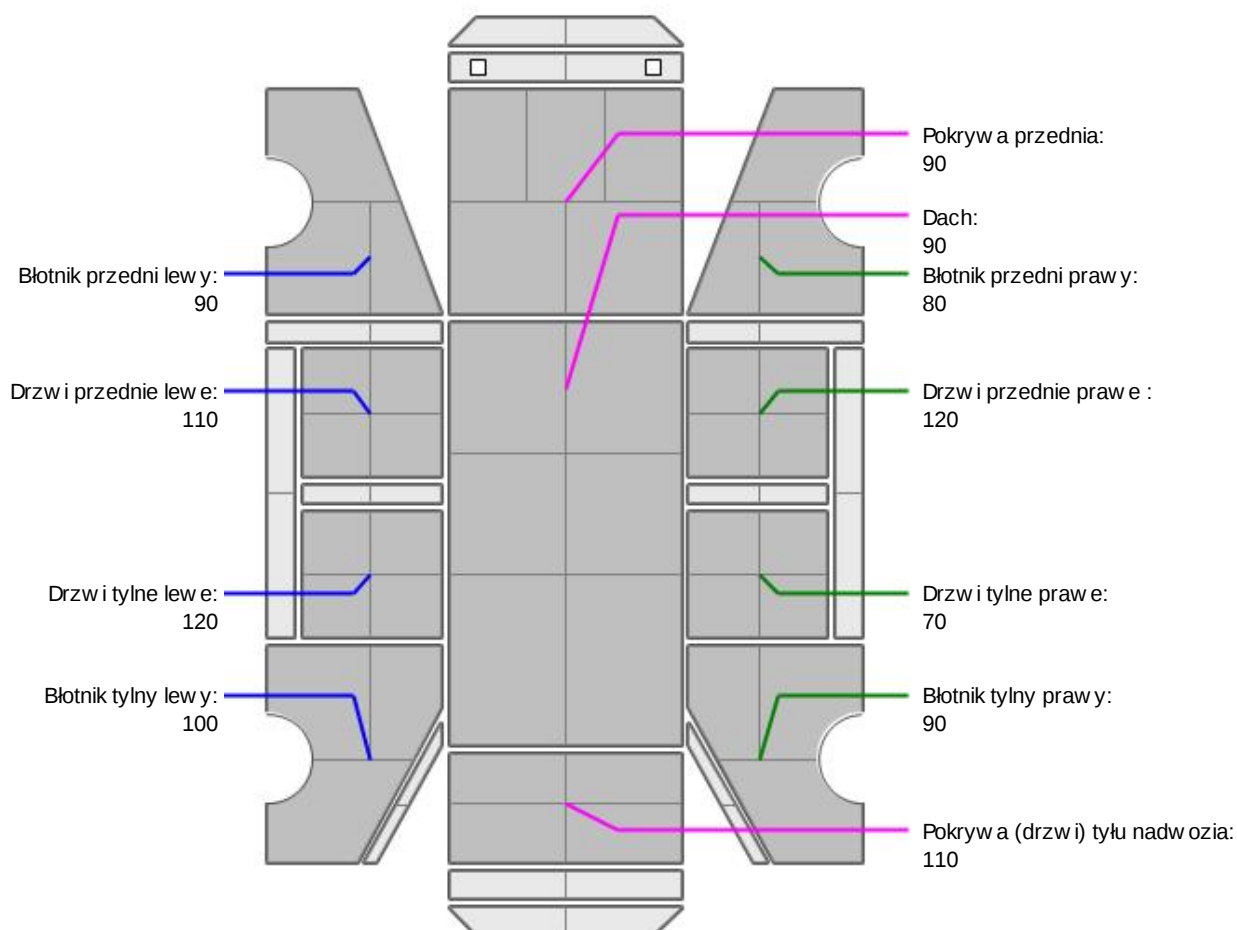
## NADWOZIE – Opis powłoki lakierowej

| L.p. | Nazwa elementu | L / P | Grubość powłoki [µm] | Opis |
| 1 | Pokrywa przednia | | 90 | |
| 2 | Dach | | 90 | |
| 3 | Błotnik przedni | L | 90 | |
| 4 | Drzwi przednie | L | 110 | |
| 5 | Drzwi tylne | L | 120 | |
| 6 | Błotnik tylny | L | 100 | |
| 7 | Błotnik przedni | P | 80 | |
| 8 | Drzwi przednie | P | 120 | |
| 9 | Drzwi tylne | P | 70 | |
| 10 | Błotnik tylny | P | 90 | |
| 11 | Pokrywa (drzwi) tyłu nadwozia | | 110 | |

Podane przedziały grubości powłoki lakierowej poszczególnych elementów dotyczą wyłącznie punktów pomiarowych, tj. trzech wybranych miejsc na danym elemencie nadwozia. Nie oznacza to, że w pozostałych obszarach danego elementu grubość powłoki jest jednakowa ani że nie może wykroczyć poza wskazane zakresy. Pomiary wykonano urządzeniem będącym w posiadaniu rzeczoznawcy. Pomiar wykonany innym przyrządem może się różnić.
