Nr zlecenia: 06/07/09/2026/CarArena STANDARD

## Wycena wartości

Zadanie: Określenie wartości rynkowej pojazdu

| DANE IDENTYFIKACYJNE POJAZDU | | Dane: [D] IX-2026 | |
|---|---|---|---|
| Marka: | VOLKSWAGEN | Nr rejestracyjny: | W16904Y |

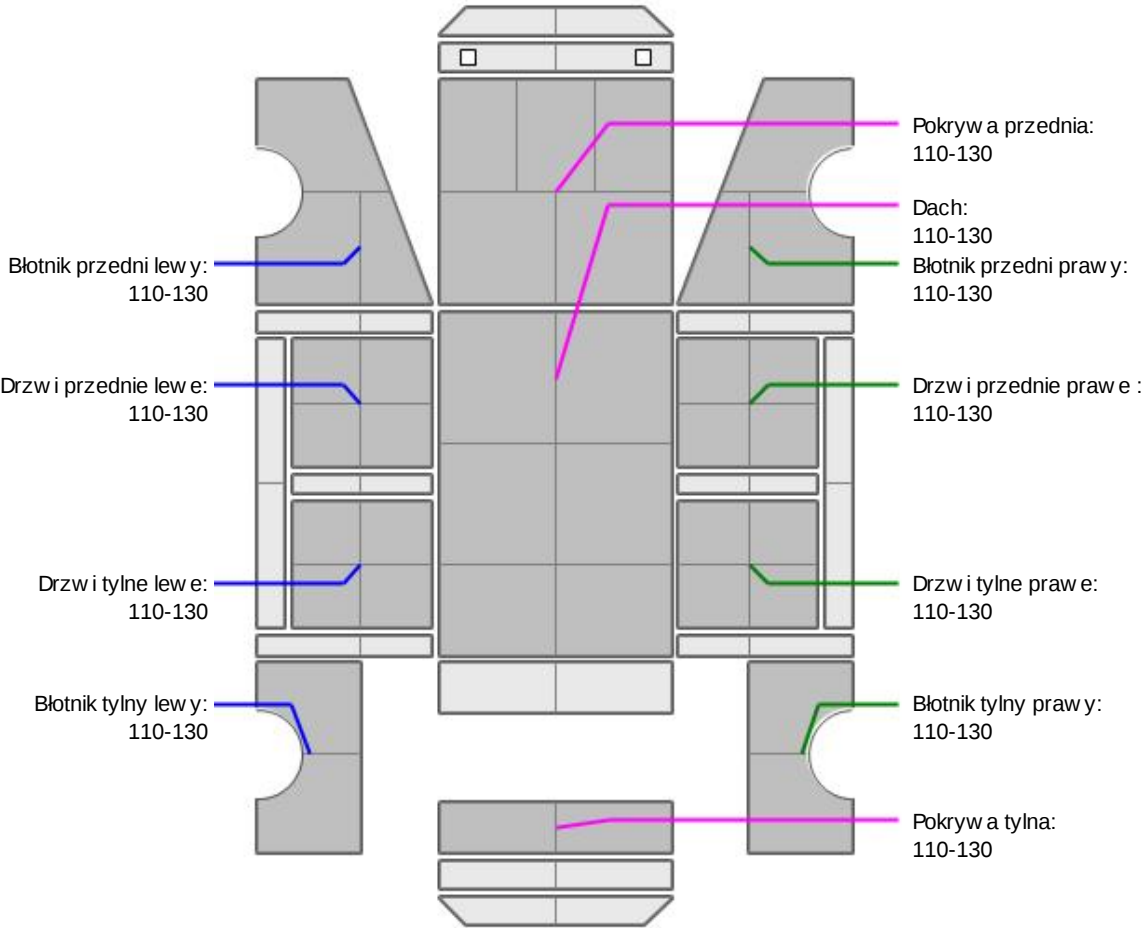
NADWOZIE – Opis powłoki lakierowej

| L.p. | Nazwa elementu | L / P | Grubość powłoki [µm] | Opis |
| 1 | Pokrywa przednia | | 110-130 | |
| 2 | Dach | | 110-130 | |
| 3 | Błotnik przedni | L | 110-130 | |
| 4 | Drzwi przednie | L | 110-130 | |
| 5 | Drzwi tylne | L | 110-130 | |
| 6 | Błotnik tylny | L | 110-130 | |
| 7 | Błotnik przedni | P | 110-130 | |
| 8 | Drzwi przednie | P | 110-130 | |
| 9 | Drzwi tylne | P | 110-130 | |
| 10 | Błotnik tylny | P | 110-130 | |
| 11 | Pokrywa tylna | | 110-130 | |

Podane przedziały grubości powłoki lakierowej poszczególnych elementów dotyczą wyłącznie punktów pomiarowych, tj. trzech wybranych miejsc na danym elemencie nadwozia. Nie oznacza to, że w pozostałych obszarach danego elementu grubość powłoki jest jednakowa ani że nie może wykroczyć poza wskazane
