Nr zlecenia: 111/11/09/2026/CarArena STANDARD

## Wycena wartości

Zadanie: Określenie wartości rynkowej pojazdu

| DANE IDENTYFIKACYJNE POJAZDU | | Dane: [O] IX-2026 | |
|---|---|---|---|
| Marka: | <b>TOYOTA</b> | Nr rejestracyjny: | <b>GWE4529T</b> |

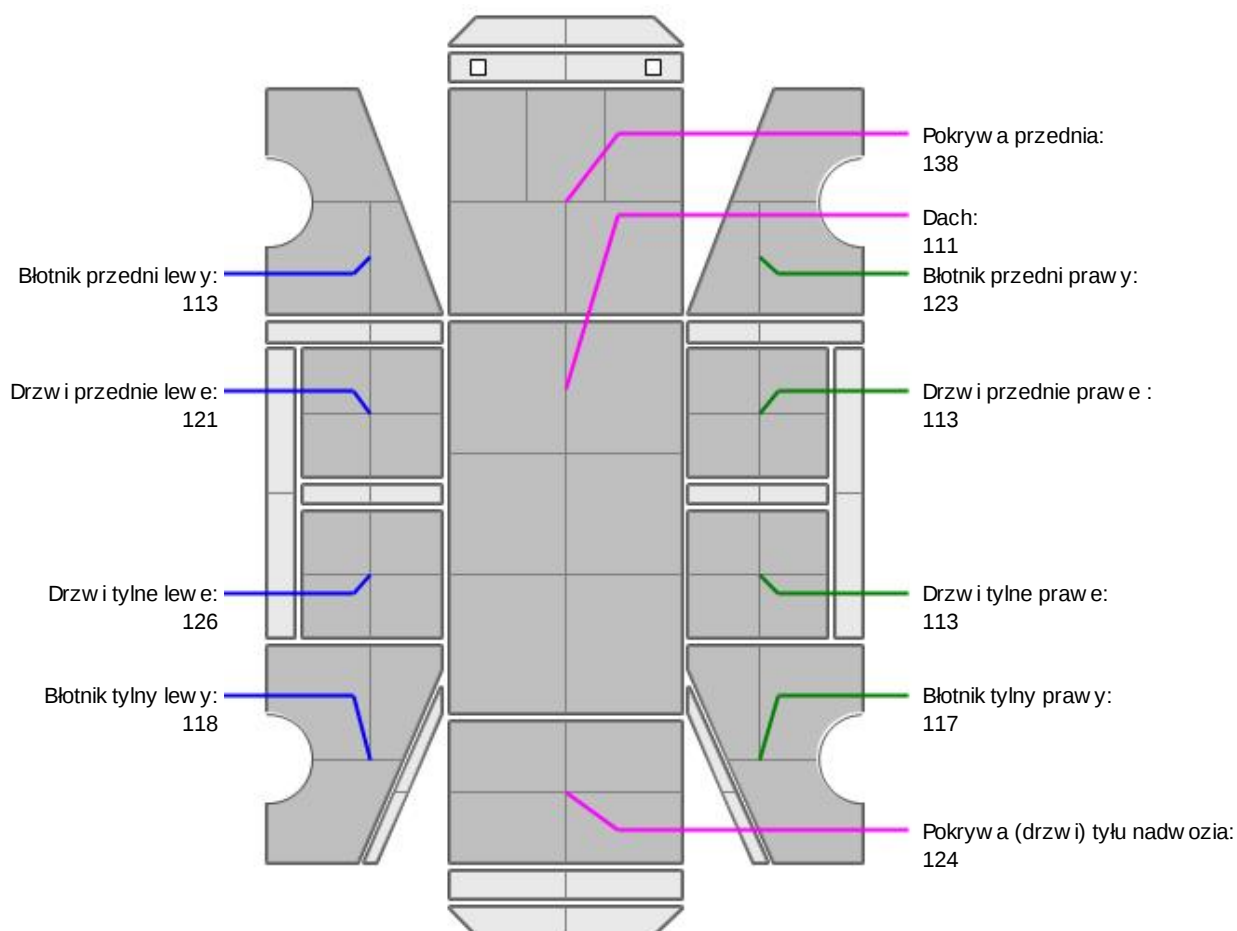
**KABINA KIEROWCY – Opis powłoki lakierowej**

| L.p. | Nazwa elementu | L / P | Grubość powłoki<br>[μm] | Opis |
| 1 | Pokrywa przednia | | 138 | |
| 2 | Dach | | 111 | |
| 3 | Błotnik przedni | L | 113 | |
| 4 | Drzwi przednie | L | 121 | |
| 5 | Drzwi tylne | L | 126 | |
| 6 | Błotnik tylny | L | 118 | |
| 7 | Błotnik przedni | P | 123 | |
| 8 | Drzwi przednie | P | 113 | |
| 9 | Drzwi tylne | P | 113 | |
| 10 | Błotnik tylny | P | 117 | |
| 11 | Pokrywa (drzwi) tyłu nadwozia | | 124 | |

Podane przedziały grubości powłoki lakierowej poszczególnych elementów dotyczą wyłącznie punktów pomiarowych, tj. trzech wybranych miejsc na danym elemencie nadwozia. Nie oznacza to, że w pozostałych obszarach danego elementu grubość powłoki jest jednakowa ani że nie może wykroczyć poza wskazane zakresy. Pomiary wykonano urządzeniem będącym w posiadaniu rzeczoznawcy. Pomiar wykonany innym przyrządem może się różnić.
