Nr zlecenia: 110/11/09/2026/CarArena STANDARD

## Wycena wartości

Zadanie: Określenie wartości rynkowej pojazdu

| DANE IDENTYFIKACYJNE POJAZDU | | Dane: [O] IX-2026 | |
|---|---|---|---|
| Model pojazdu: | <b>Corolla 1.5 MR`19 E6</b> | Nr Info-Ekspert: | <b>037-03435</b> |

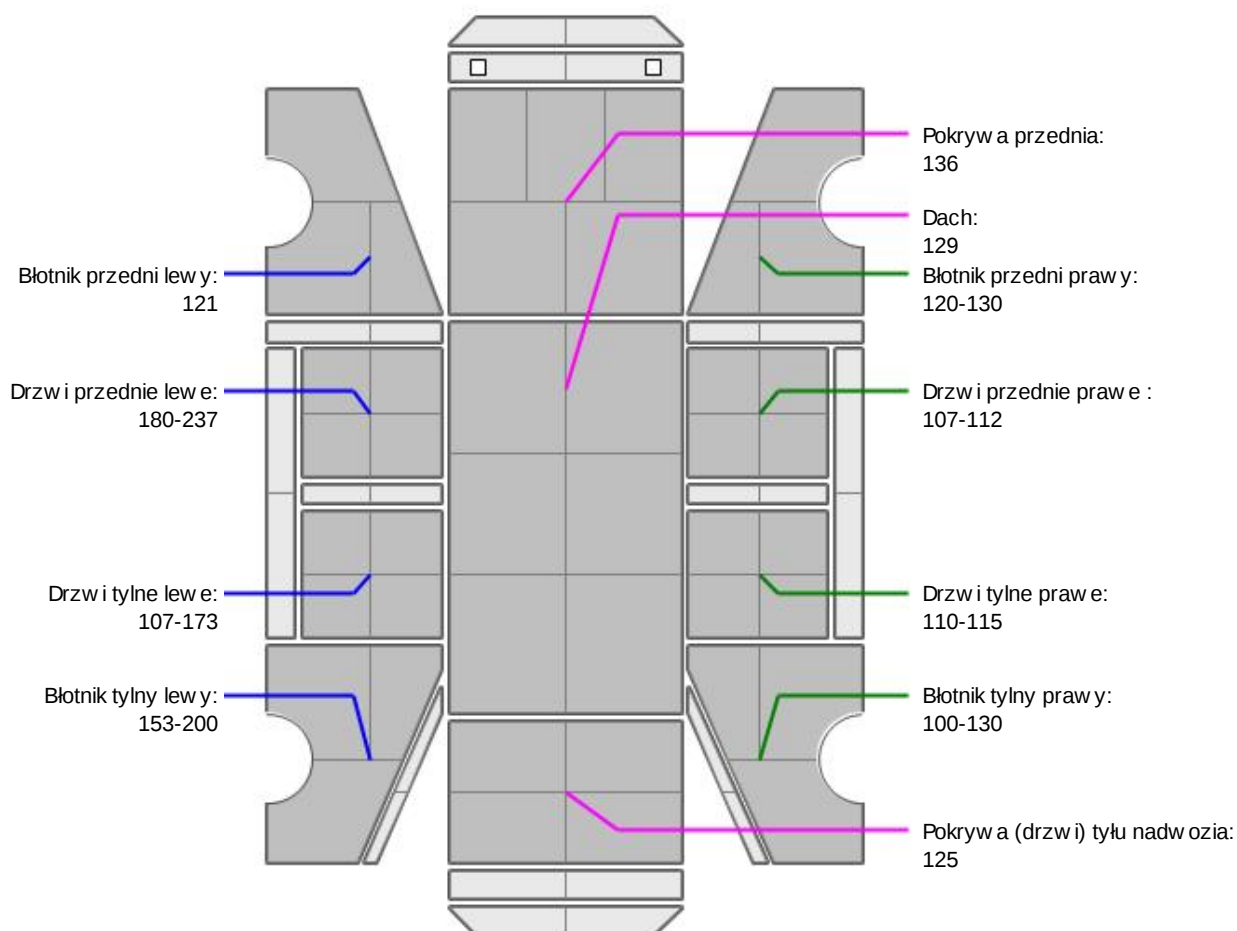
**KABINA KIEROWCY – Opis powłoki lakierowej**

| L.p. | Nazwa elementu | L / P | Grubość powłoki [μm] | Opis |
| 4 | Drzwi przednie | L | 180-237 | |
| 5 | Drzwi tylne | L | 107-173 | |
| 6 | Błotnik tylny | L | 153-200 | |

Podane przedziały grubości powłoki lakierowej poszczególnych elementów dotyczą wyłącznie punktów pomiarowych, tj. trzech wybranych miejsc na danym elemencie nadwozia. Nie oznacza to, że w pozostałych obszarach danego elementu grubość powłoki jest jednakowa ani że nie może wykroczać poza wskazane zakresy. Pomiary wykonano urządzeniem będącym w posiadaniu rzeczoznawcy. Pomiar wykonany innym przyrządem może się różnić.
