Nr zlecenia: 109/11/09/2026/CarArena STANDARD

## Wycena wartości

Zadanie: Określenie wartości rynkowej pojazdu

| DANE IDENTYFIKACYJNE POJAZDU | | Dane: [O] IX-2026 | |
|---|---|---|---|
| Marka: | <b>TOYOTA</b> | Nr rejestracyjny: | <b>GWE0126S</b> |

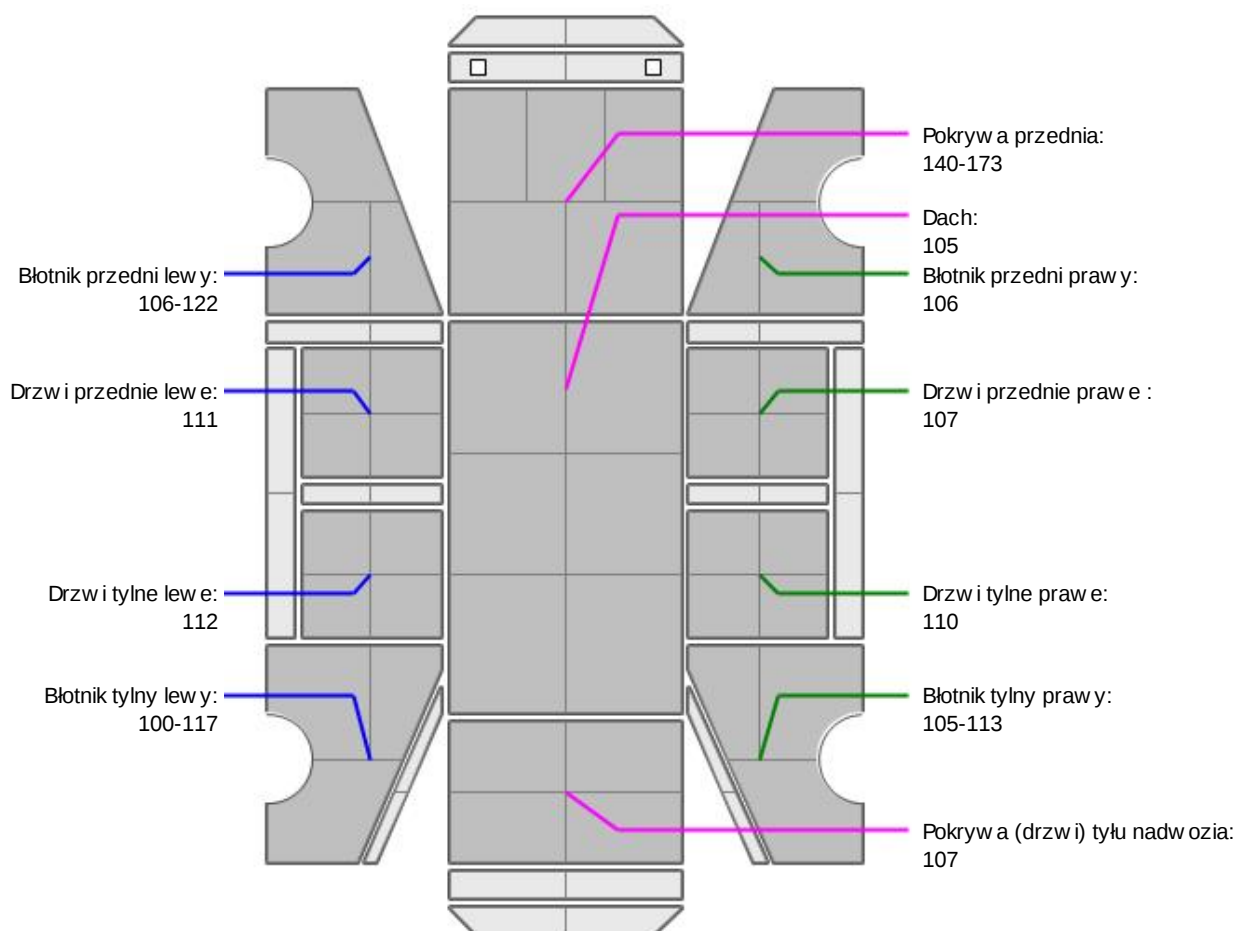
**KABINA KIEROWCY – Opis powłoki lakierowej**

| L.p. | Nazwa elementu | L / P | Grubość powłoki [μm] | Opis |
| 1 | Pokrywa przednia | | 140-173 | |
| 2 | Dach | | 105 | |
| 3 | Błotnik przedni | L | 106-122 | |
| 4 | Drzwi przednie | L | 111 | |
| 5 | Drzwi tylne | L | 112 | |
| 6 | Błotnik tylny | L | 100-117 | |
| 7 | Błotnik przedni | P | 106 | |
| 8 | Drzwi przednie | P | 107 | |
| 9 | Drzwi tylne | P | 110 | |
| 10 | Błotnik tylny | P | 105-113 | |
| 11 | Pokrywa (drzwi) tyłu nadwozia | | 107 | |

Podane przedziały grubości powłoki lakierowej poszczególnych elementów dotyczą wyłącznie punktów pomiarowych, tj. trzech wybranych miejsc na danym elemencie nadwozia. Nie oznacza to, że w pozostałych obszarach danego elementu grubość powłoki jest jednakowa ani że nie może wykroczyć poza wskazane zakresy. Pomiary wykonano urządzeniem będącym w posiadaniu rzeczoznawcy. Pomiar wykonany innym przyrządem może się różnić.
