Nr zlecenia: 108/11/09/2026/CarArena STANDARD

## Wycena wartości

Zadanie: Określenie wartości rynkowej pojazdu

| DANE IDENTYFIKACYJNE POJAZDU | | Dane: [O] IX-2026 | |
|---|---|---|---|
| Model pojazdu: | <b>Corolla 1.6 MR`19 E6</b> | Nr Info-Ekspert: | <b>037-03191</b> |

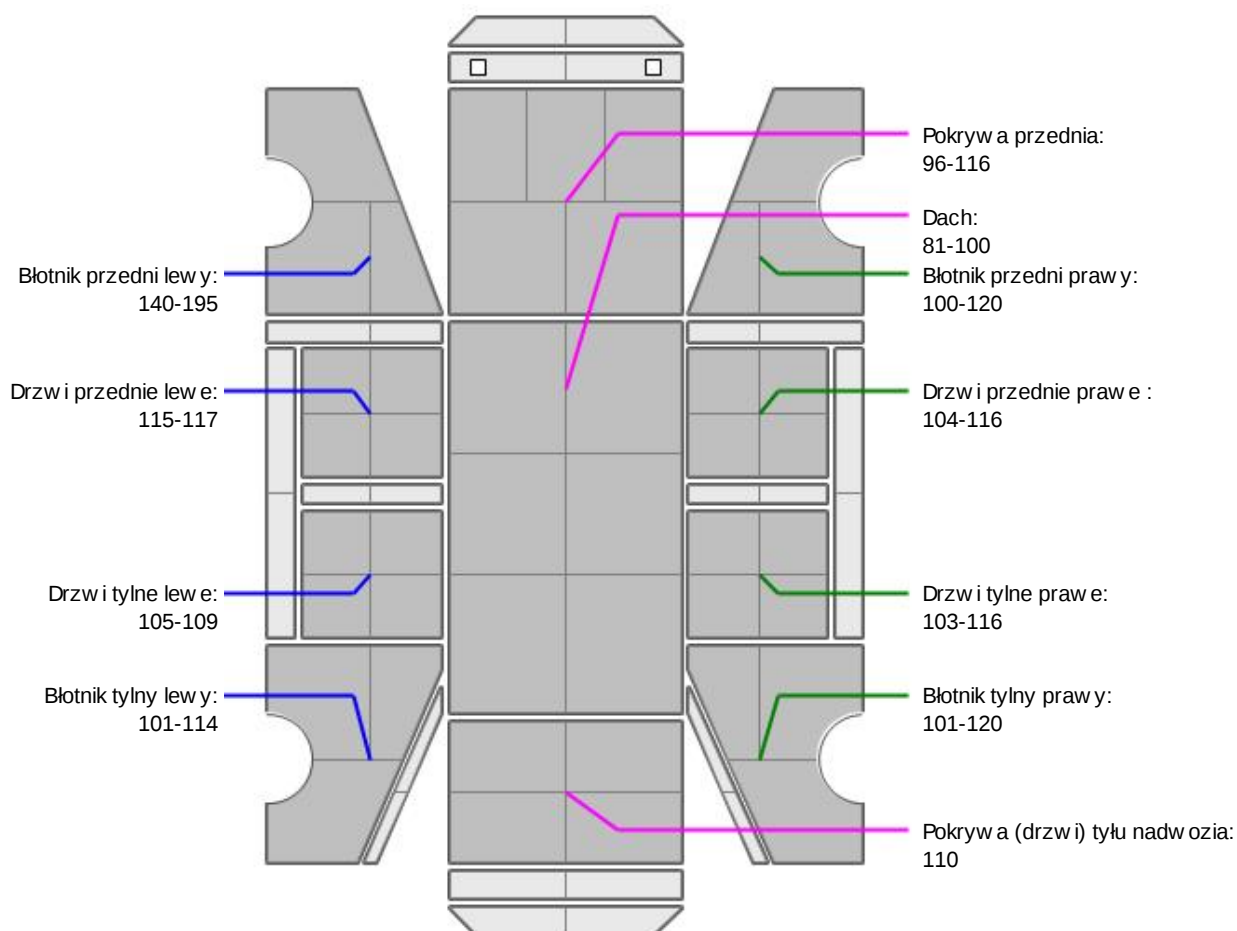
**KABINA KIEROWCY – Opis powłoki lakierowej**

| L.p. | Nazwa elementu | L / P | Grubość powłoki [μm] | Opis |
| 1 | Pokrywa przednia | | 96-116 | |
| 2 | Dach | | 81-100 | |
| 3 | Błotnik przedni | L | 140-195 | |
| 4 | Drzwi przednie | L | 115-117 | |
| 5 | Drzwi tylne | L | 105-109 | |
| 6 | Błotnik tylny | L | 101-114 | |
| 7 | Błotnik przedni | P | 100-120 | |
| 8 | Drzwi przednie | P | 104-116 | |
| 9 | Drzwi tylne | P | 103-116 | |
| 10 | Błotnik tylny | P | 101-120 | |
| 11 | Pokrywa (drzwi) tyłu nadwozia | | 110 | |

Podane przedziały grubości powłoki lakierowej poszczególnych elementów dotyczą wyłącznie punktów pomiarowych, tj. trzech wybranych miejsc na danym elemencie nadwozia. Nie oznacza to, że w pozostałych obszarach danego elementu grubość powłoki jest jednakowa ani że nie może wykroczyć poza wskazane zakresy. Pomiary wykonano urządzeniem będącym w posiadaniu rzeczoznawcy. Pomiar wykonany innym przyrządem może się różnić.
