Nr zlecenia: 37/14/09/2026/CarArena STANDARD

## Wycena wartości

Zadanie: Określenie wartości rynkowej pojazdu

| DANE IDENTYFIKACYJNE POJAZDU | | Dane: [O] IX-2026 | |
|---|---|---|---|
| Model pojazdu: | <b>Astra V Sports Tourer 1.6 CDTI MR`16 E6</b> | Nr Info-Ekspert: | <b>028-05974</b> |

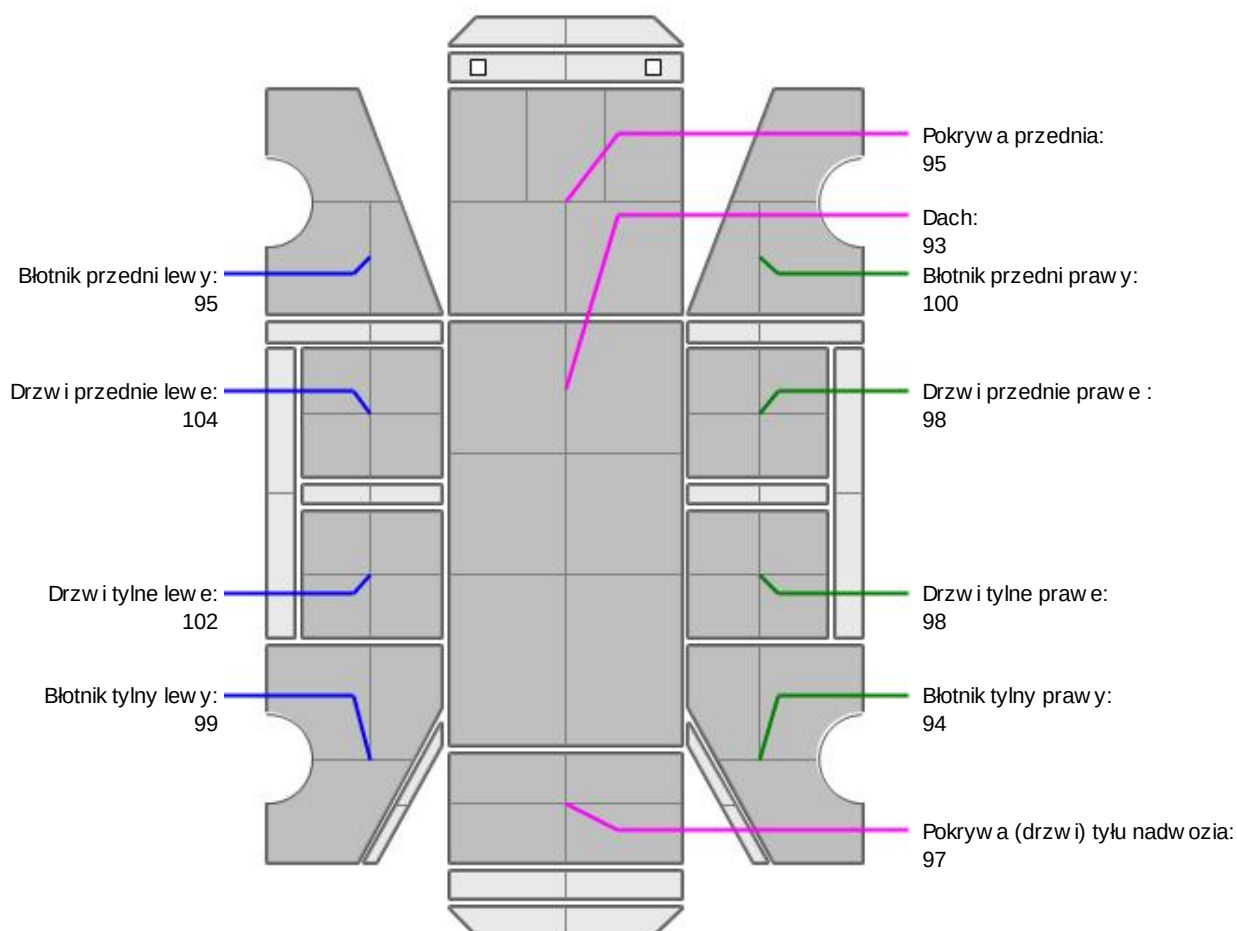
| L.p. | Nazwa elementu | L / P | Grubość powłoki [μm] | Opis |
| 1 | Pokrywa przednia | | 95 | |
| 2 | Dach | | 93 | |
| 3 | Błotnik przedni | L | 95 | |
| 4 | Drzwi przednie | L | 104 | |
| 5 | Drzwi tylne | L | 102 | |
| 6 | Błotnik tylny | L | 99 | |
| 7 | Błotnik przedni | P | 100 | |
| 8 | Drzwi przednie | P | 98 | |
| 9 | Drzwi tylne | P | 98 | |
| 10 | Błotnik tylny | P | 94 | |
| 11 | Pokrywa (drzwi) tyłu nadwozia | | 97 | |

Podane przedziały grubości powłoki lakierowej poszczególnych elementów dotyczą wyłącznie punktów pomiarowych, tj. trzech wybranych miejsc na danym elemencie nadwozia. Nie oznacza to, że w pozostałych obszarach danego elementu grubość powłoki jest jednakowa ani że nie może wykroczyć poza wskazane zakresy. Pomiary wykonano urządzeniem będącym w posiadaniu rzeczoznawcy. Pomiar wykonany innym przyrządem może się różnić.
