Nr zlecenia: 160/04/09/2026/CarArena STANDARD

## Wycena wartości

Zadanie: Określenie wartości rynkowej pojazdu

| DANE IDENTYFIKACYJNE POJAZDU | | Dane: [O] IX-2026 | |
|---|---|---|---|
| Model pojazdu: | <b>Fabia III 1.0 TSI MR`19 E6d</b> | Nr Info-Ekspert: | <b>034-04072</b> |

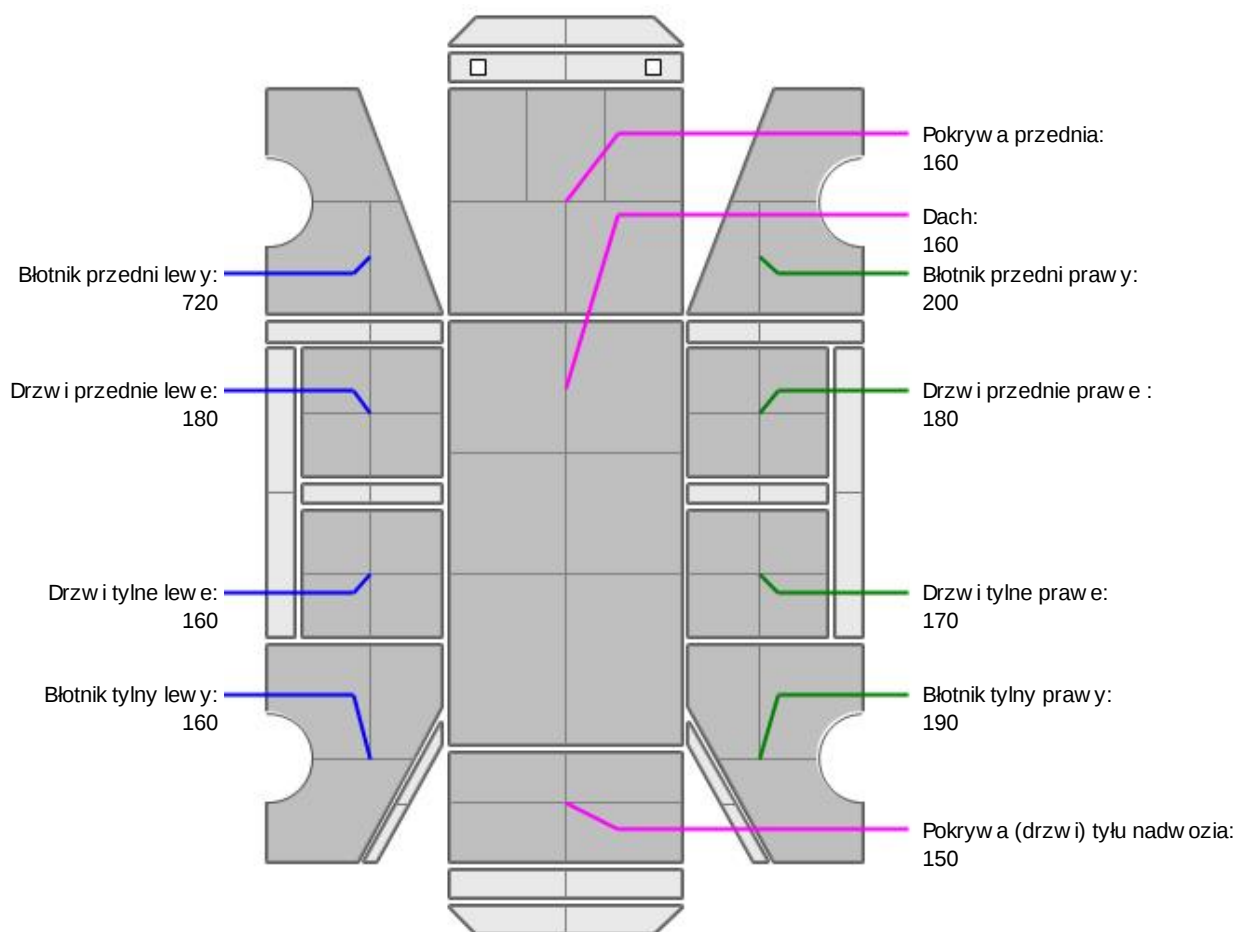
## NADWOZIE – Opis powłoki lakierowej

| L.p. | Nazwa elementu | L / P | Grubość powłoki [µm] | Opis |
| 1 | Pokrywa przednia | | 160 | |

| 2 | Dach | | 160 | |
| 3 | Błotnik przedni | L | 720 | |
| 4 | Drzwi przednie | L | 180 | |
| 5 | Błotnik tylny | L | 160 | |
| 6 | Błotnik przedni | P | 200 | |
| 7 | Drzwi przednie | P | 180 | |
| 8 | Błotnik tylny | P | 190 | |
| 9 | Pokrywa (drzwi) tyłu nadwozia | | 150 | |
| 10 | Drzwi tylne | L | 160 | |
| 11 | Drzwi tylne | P | 170 | |

Podane przedziały grubości powłoki lakierowej poszczególnych elementów dotyczą wyłącznie punktów pomiarowych, tj. trzech wybranych miejsc na danym elemencie nadwozia. Nie oznacza to, że w pozostałych obszarach danego elementu grubość powłoki jest jednakowa ani że nie może wykraczać poza wskazane zakresy. Pomiary wykonano urządzeniem będącym w posiadaniu rzeczoznawcy. Pomiar wykonany innym przyrządem może się różnić.
