Nr zlecenia: 236/08/09/2026/CarArena STANDARD

## Wycena wartości

Zadanie: Określenie wartości rynkowej pojazdu

| DANE IDENTYFIKACYJNE POJAZDU (*) | | Dane: [C] IX-2026 | |
|---|---|---|---|
| Marka: | IVECO E.CARGO | Nr rejestracyjny: | KK71324 |

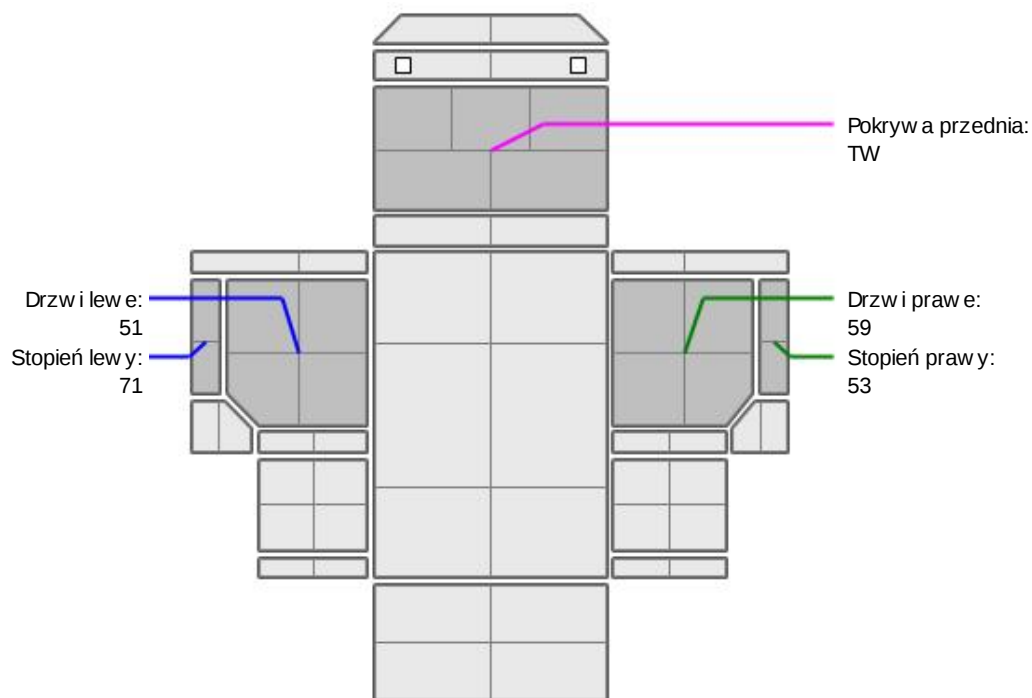
## KABINA KIEROWCY – Opis powłoki lakierowej

| L.p. | Nazwa elementu | L / P | Grubość powłoki [μm] | Opis |
| 1 | Pokrywa przednia | | TW | |
| 2 | Drzwi | L | 51 | |
| 3 | Stopień | L | 71 | |
| 4 | Drzwi | P | 59 | |
| 5 | Stopień | P | 53 | |

Podane przedziały grubości powłoki lakierowej poszczególnych elementów dotyczą wyłącznie punktów pomiarowych, tj. trzech wybranych miejsc na danym elemencie nadwozia. Nie oznacza to, że w pozostałych obszarach danego elementu grubość powłoki jest jednakowa ani że nie może wykroczyć poza wskazane zakresy. Pomiary wykonano urządzeniem będącym w posiadaniu rzeczoznawcy. Pomiar wykonany innym przyrządem może się różnić.
