Nr zlecenia: 87/10/09/2026/CarArena STANDARD

## Wycena wartości

Zadanie: Określenie wartości rynkowej pojazdu

| DANE IDENTYFIKACYJNE POJAZDU | | Dane: [D] IX-2026 | |
|---|---|---|---|
| Marka: | IVECO | Nr rejestracyjny: | ZGL63618 |

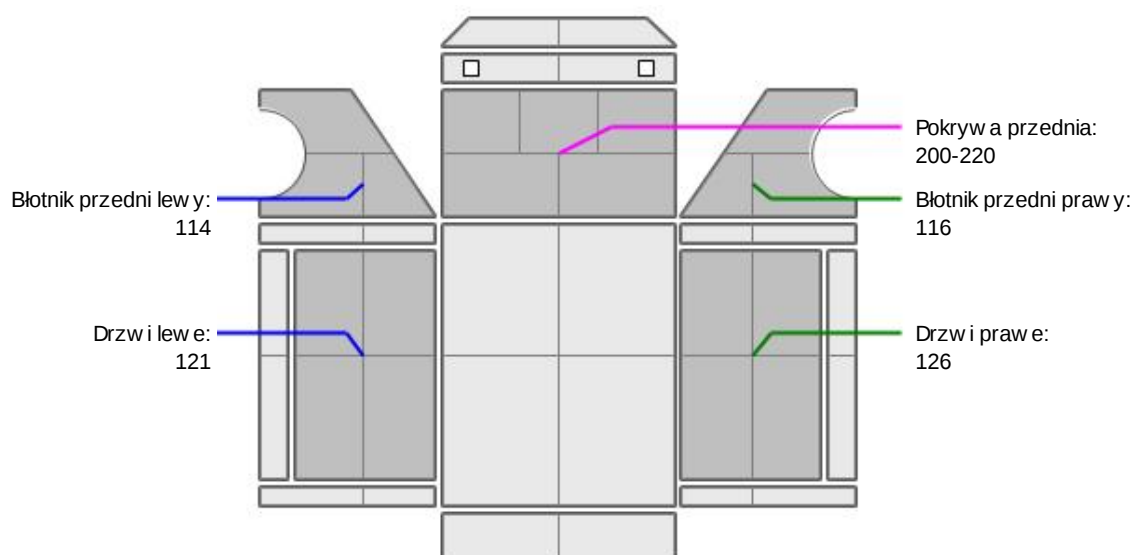
### KABINA KIEROWCY – Opis powłoki lakierowej

| L.p. | Nazwa elementu | L / P | Grubość powłoki [µm] | Opis |
| 1 | Pokrywa przednia | | 200-220 | |
| 2 | Błotnik przedni | L | 114 | |
| 3 | Drzwi | L | 121 | |
| 4 | Błotnik przedni | P | 116 | |
| 5 | Drzwi | P | 126 | |

Podane przedziały grubości powłoki lakierowej poszczególnych elementów dotyczą wyłącznie punktów pomiarowych, tj. trzech wybranych miejsc na danym elemencie nadwozia. Nie oznacza to, że w pozostałych obszarach danego elementu grubość powłoki jest jednakowa ani że nie może wykroczyć poza wskazane zakresy. Pomiary wykonano urządzeniem będącym w posiadaniu rzeczoznawcy. Pomiar wykonany innym przyrządem może się różnić.
