## Wycena wartości

Zadanie: Określenie wartości rynkowej pojazdu

| DANE IDENTYFIKACYJNE POJAZDU (*) | | Dane: [C] IX-2026 | |
|---|---|---|---|
| Rodzaj pojazdu: | Samochód ciężarowy | VIN: | Z C F A 7 1 T M 1 0 2 6 6 1 6 5 2 |
| Marka: | IVECO | Nr rejestracyjny: | KK70608 |

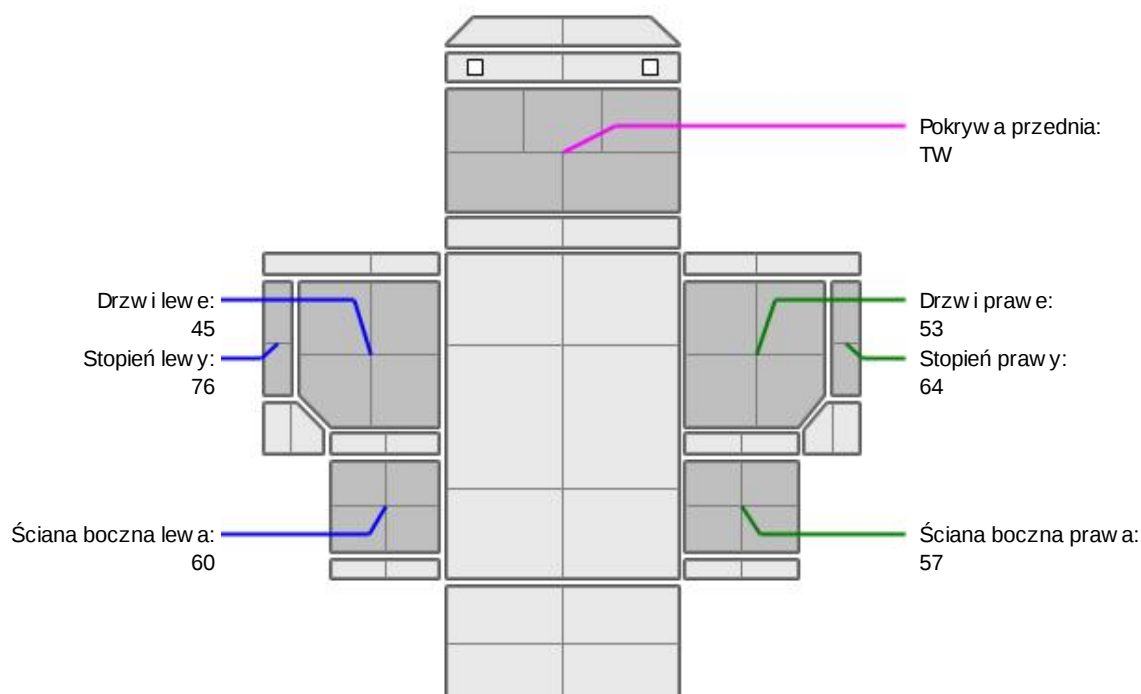
### KABINA KIEROWCY – Opis powłoki lakierowej

| L.p. | Nazwa elementu | L / P | Grubość powłoki [µm] | Opis |
| 1 | Pokrywa przednia | | TW | |
| 2 | Drzwi | L | 45 | |
| 3 | Stopień | L | 76 | |
| 4 | Ściana boczna | L | 60 | |
| 5 | Drzwi | P | 53 | |
| 6 | Stopień | P | 64 | |
| 7 | Ściana boczna | P | 57 | |

Podane przedziały grubości powłoki lakierowej poszczególnych elementów dotyczą wyłącznie punktów pomiarowych, tj. trzech wybranych miejsc na danym elemencie nadwozia. Nie oznacza to, że w pozostałych obszarach danego elementu grubość powłoki jest jednakowa ani że nie może wykaczać poza wskazane zakresy. Pomiary wykonano urządzeniem będącym w posiadaniu rzeczoznawcy. Pomiar wykonany innym przyrządem może się różnić.
