Nr zlecenia: 125/09/09/2026/CarArena STANDARD

## WYCENA WARTOŚCI

Zadanie: Określenie wartości rynkowej pojazdu

| DANE IDENTYFIKACYJNE POJAZDU | | Dane: [T] IX-2026 | |
|---|---|---|---|
| Marka: | BMW | Nr rejestracyjny: | PY0959G |

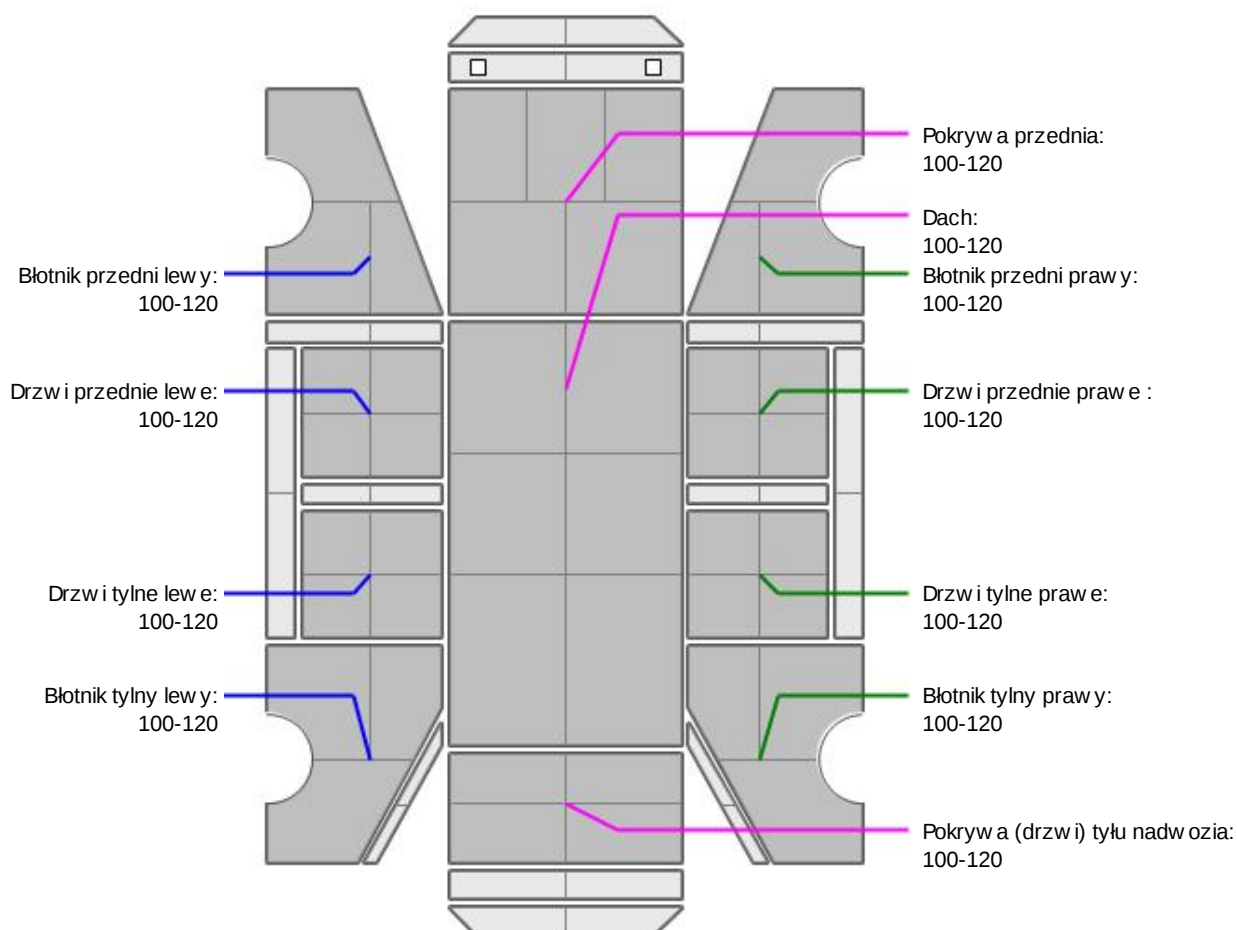
## NADWOZIE – Opis powłoki lakierowej

| L.p. | Nazwa elementu | L / P | Grubość powłoki [µm] | Opis |
| 1 | Pokrywa przednia | | 100-120 | |
| 2 | Dach | | 100-120 | |
| 3 | Błotnik przedni | L | 100-120 | |
| 4 | Drzwi przednie | L | 100-120 | |
| 5 | Drzwi tylne | L | 100-120 | |
| 6 | Błotnik tylny | L | 100-120 | |
| 7 | Błotnik przedni | P | 100-120 | |
| 8 | Drzwi przednie | P | 100-120 | |
| 9 | Drzwi tylne | P | 100-120 | |
| 10 | Błotnik tylny | P | 100-120 | |
| 11 | Pokrywa (drzwi) tyłu nadwozia | | 100-120 | |

Podane przedziały grubości powłoki lakierowej poszczególnych elementów dotyczą wyłącznie punktów pomiarowych, tj. trzech wybranych miejsc na danym elemencie nadwozia. Nie oznacza to, że w pozostałych obszarach danego elementu grubość powłoki jest jednakowa ani że nie może wykroczyć poza wskazane zakresy. Pomiary wykonano urządzeniem będącym w posiadaniu rzeczoznawcy. Pomiar wykonany innym przyrządem może się różnić.
