## Raport z oględzin pojazdu

| Numer raportu | 217345/12/25-11401 | Data raportu | 04-12-2025 |

| Marka, model | LEXUS NX 21- |
| Typ, wersja | NX 350h Prestige 2WD |

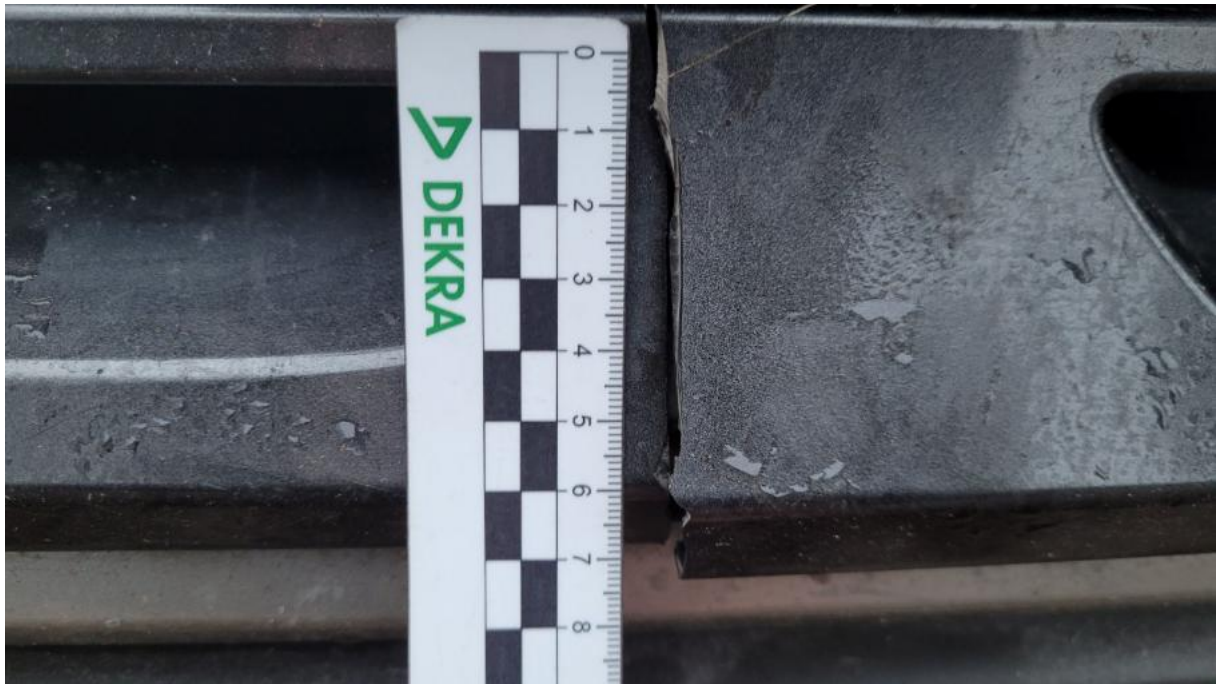
**Fot. 41**

| Poz. | Nazwa pozycji | Opis uszkodzeń | Kwalifik. | Naprawa [rbg] |
|---|---|---|---|---|
| 1 | Oslona chłodnicy, kpl. | połamana(y) | WY | 2.3 |

Atrapa przednia - Pęknięcie/rozerwanie 1

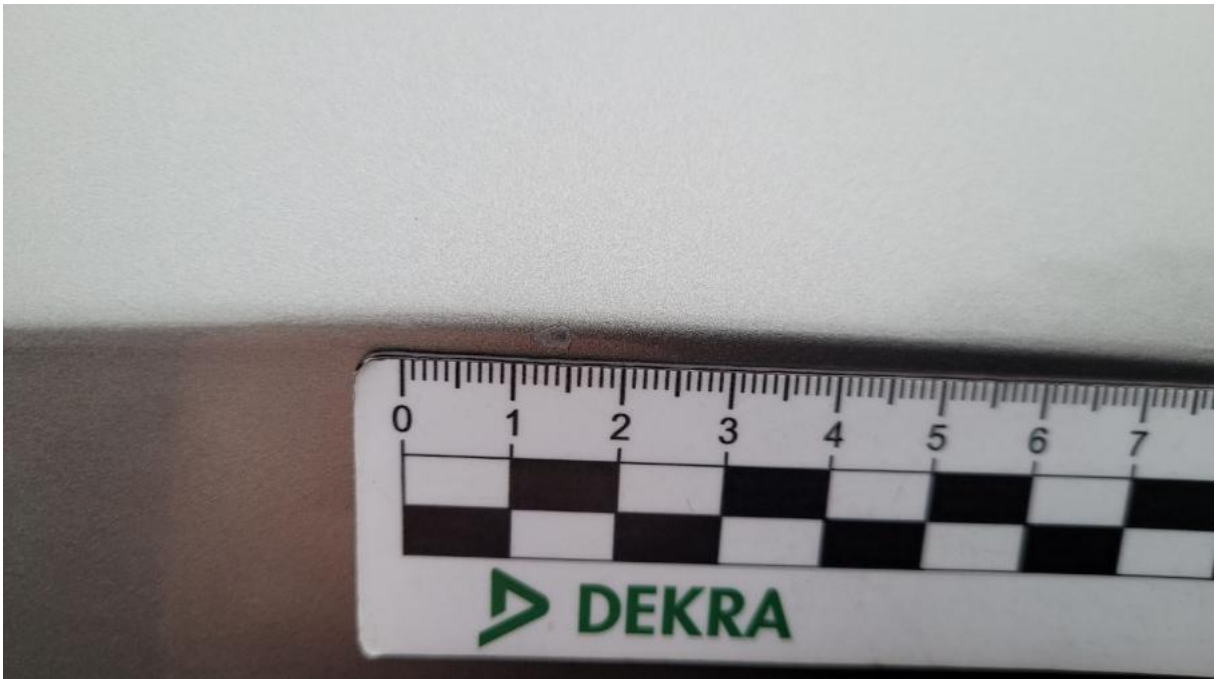
**Fot. 44**

| Poz. | Nazwa pozycji | Opis uszkodzeń | Kwalifik. | Naprawa [rbg] |
|---|---|---|---|---|
| 6 | Błotnik przedni R | rysa/odprysk | | |

Błotnik przedni P - Rysa/odprysk 1

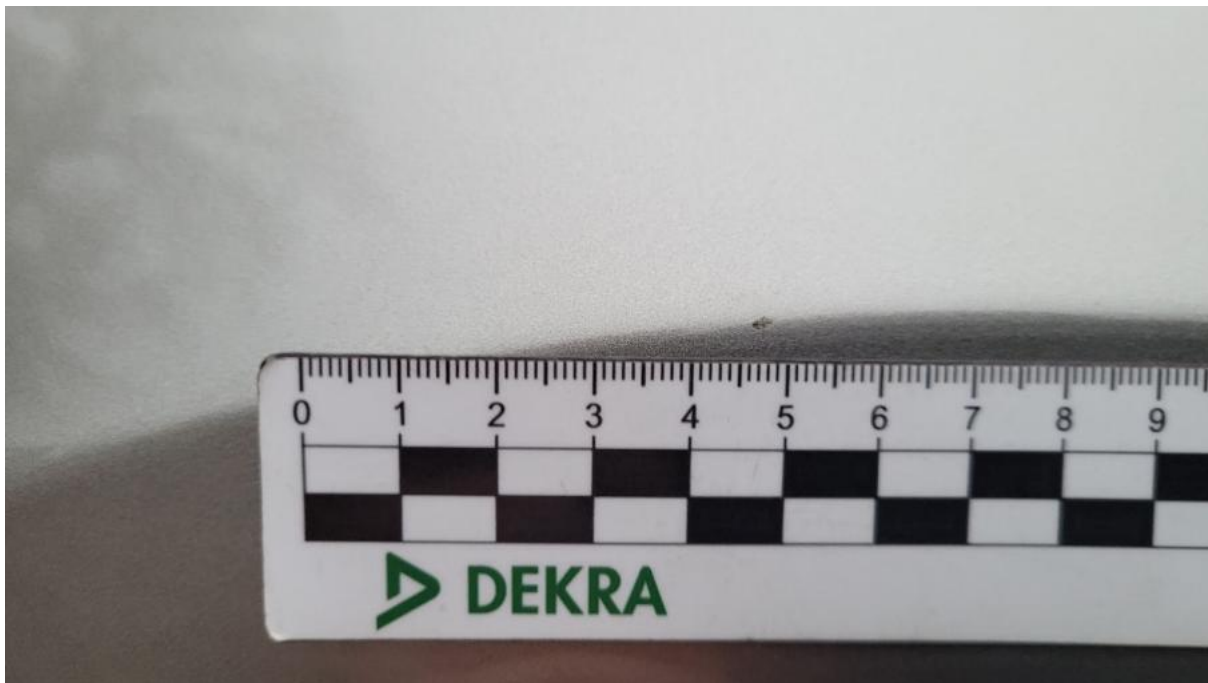
**Fot. 45**

Błotnik przedni P - Rysa/odprysk 2

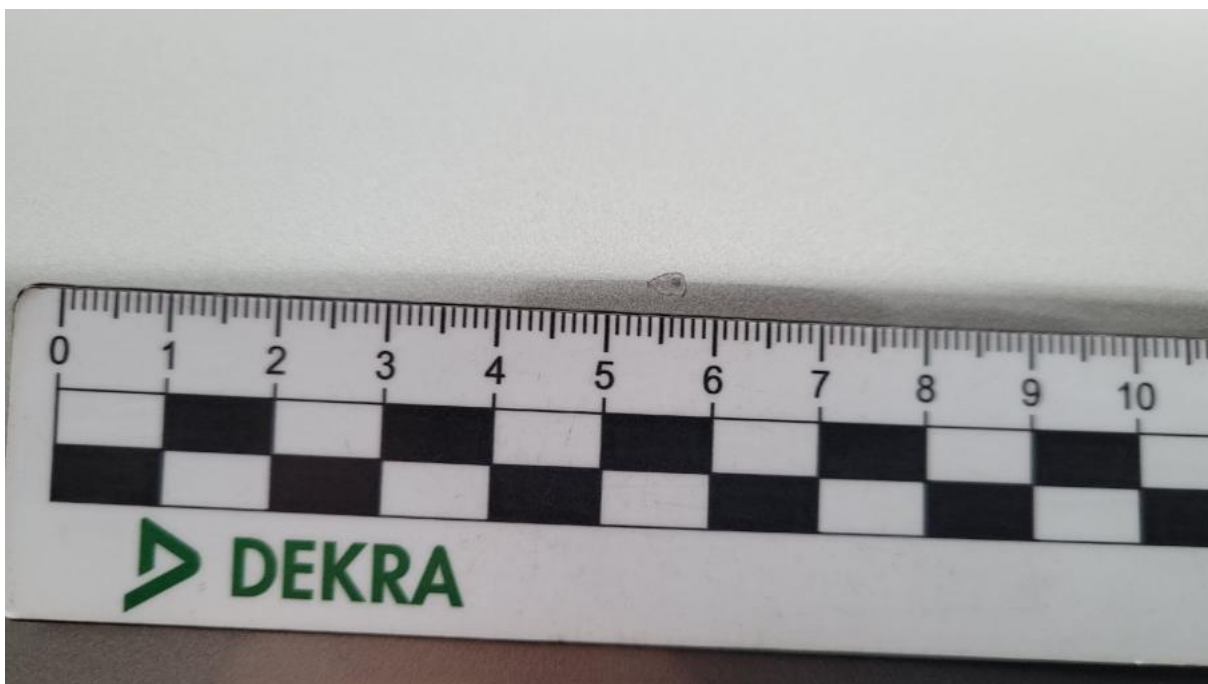
**Fot. 46**

Błotnik przedni P() - Rysa/odprysk 3

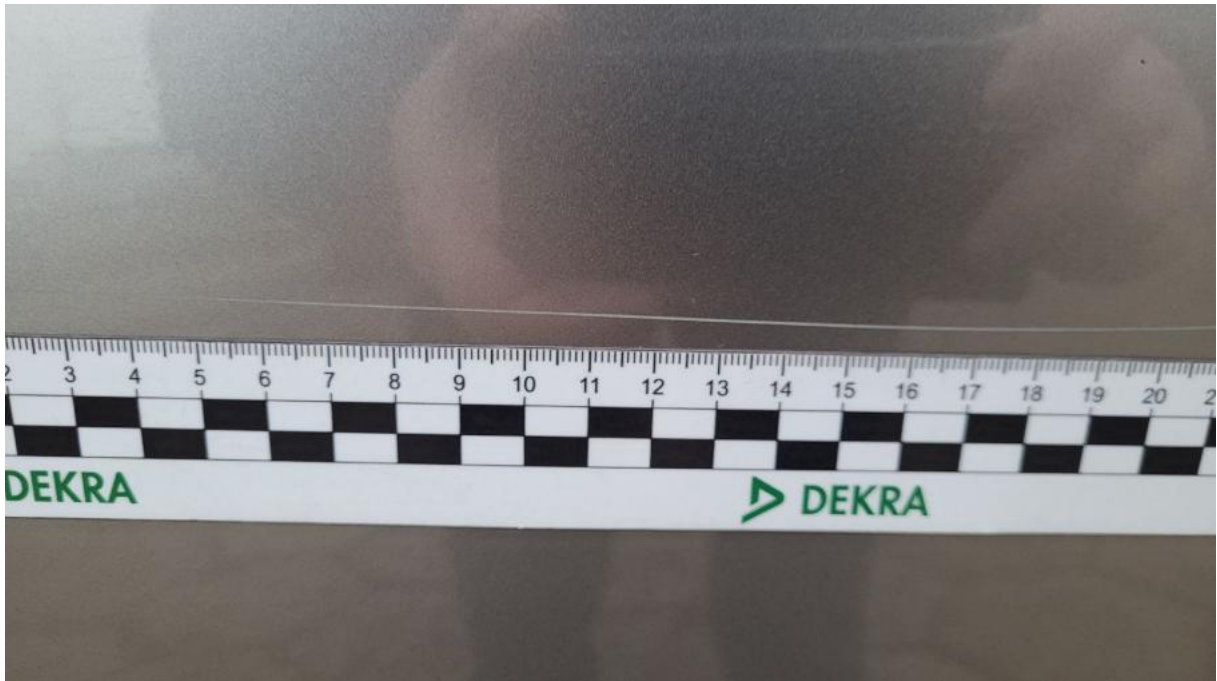
**Fot. 49**

| Poz. | Nazwa pozycji | Opis uszkodzeń | Kwalifik. | Naprawa [rbg] |
|---|---|---|---|---|
| 4 | Drzwi tylne (nieuzbrojone) R | rysa/odprysk | NA | 0.5 |

Drzwi tylne P - Rysa/odprysk 1

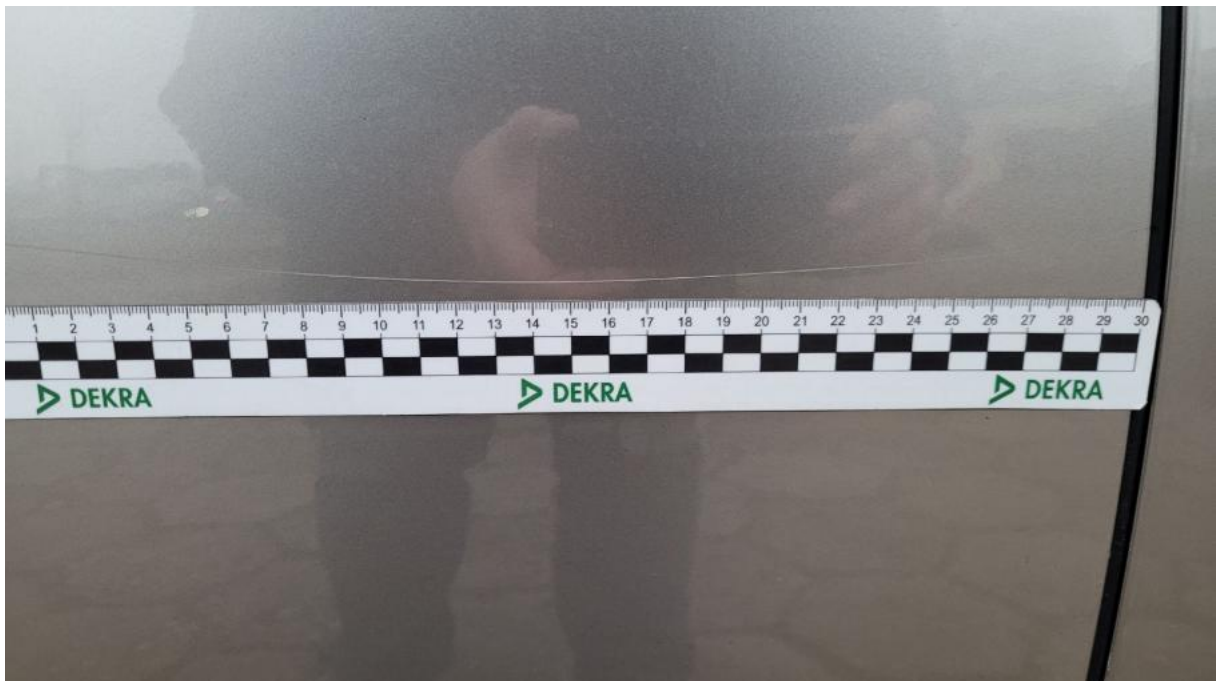
**Fot. 50**

Drzwi tylne P - Rysa/odprysk 2

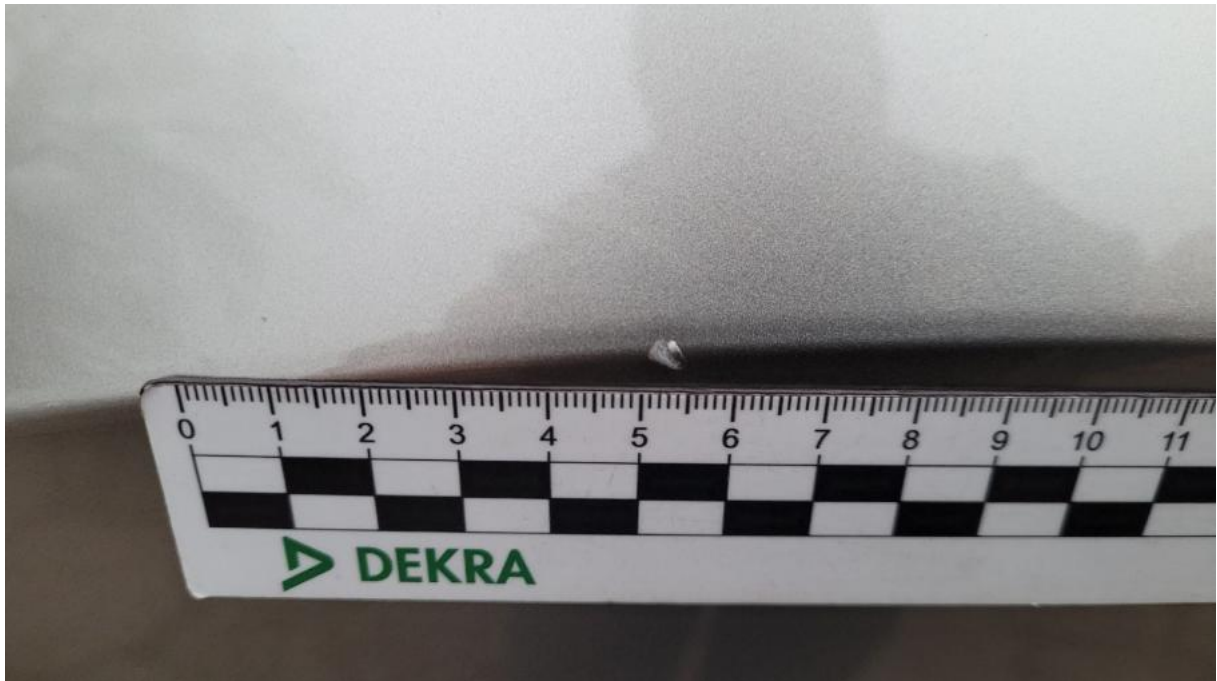
**Fot. 53**

| Poz. | Nazwa pozycji | Opis uszkodzeń | Kwalifik. | Naprawa [rbg] |
|---|---|---|---|---|
| 9 | Błotnik tylny R | rysa/odprysk | | |

Błotnik tylny P / Ściana boczna P - Rysa/odprysk 1

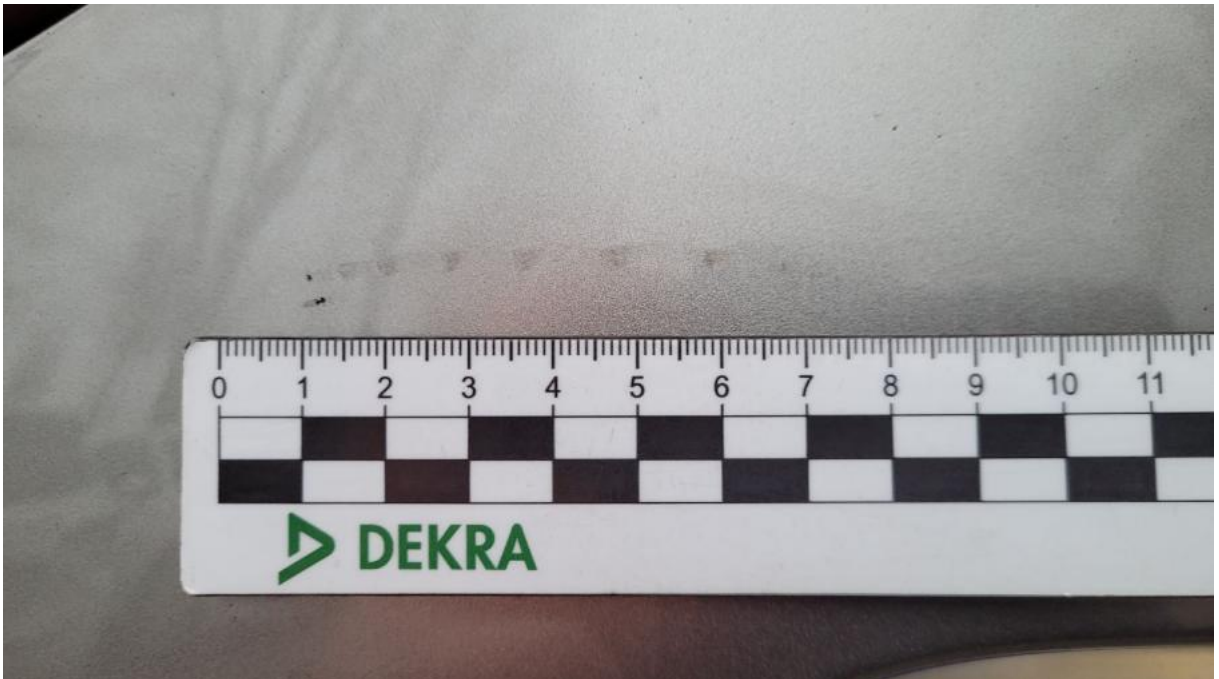
**Fot. 56**

Pokrywy bagażnika - Rysa/odprysk 1

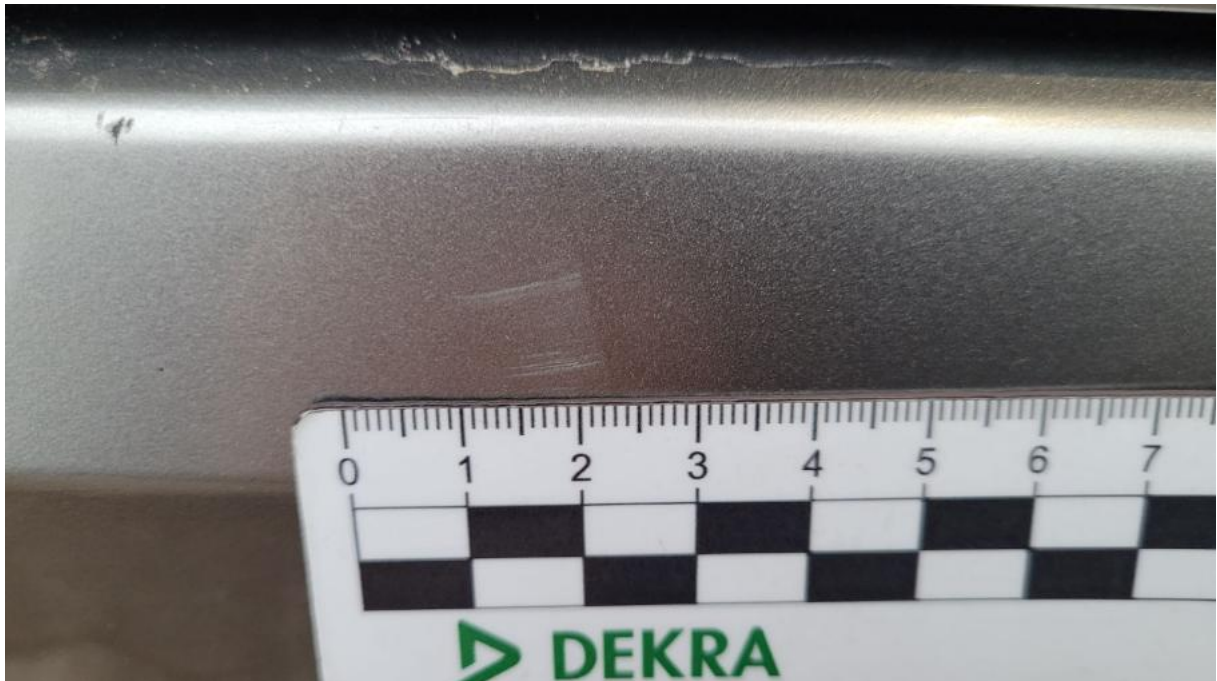
**Fot. 59**

| Poz. | Nazwa pozycji | Opis uszkodzeń | Kwalifik. | Naprawa [rbg] |
|---|---|---|---|---|
| 8 | Nakładka zderzaka tylnego, góra | rysa/odprysk | | |

Zderzak tylny cz górna - Rysa/odprysk 1

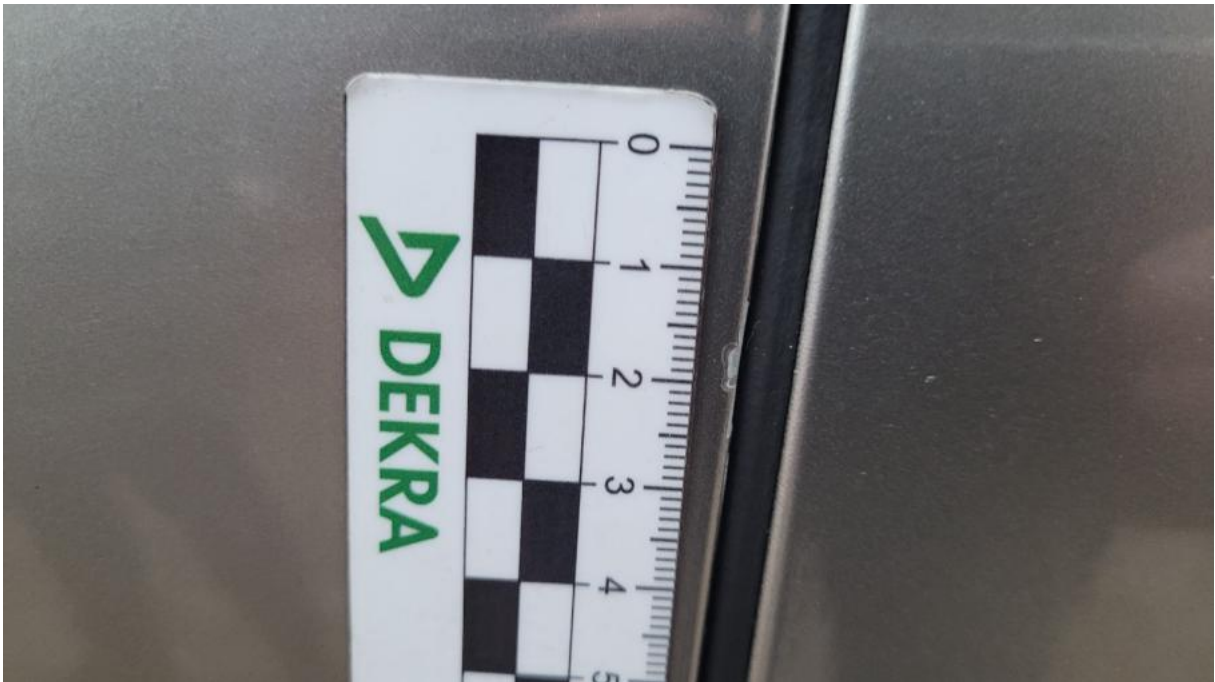
**Fot. 62**

| Poz. | Nazwa pozycji | Opis uszkodzeń | Kwalifik. | Naprawa [rbg] |
|---|---|---|---|---|
| 3 | Drzwi przednie (nieuzbrojone) L | rysa/odprysk, wgniecenie/odkształcenie | NA | 0.5 |

Drzwi przed L - Rysa/odprysk 1

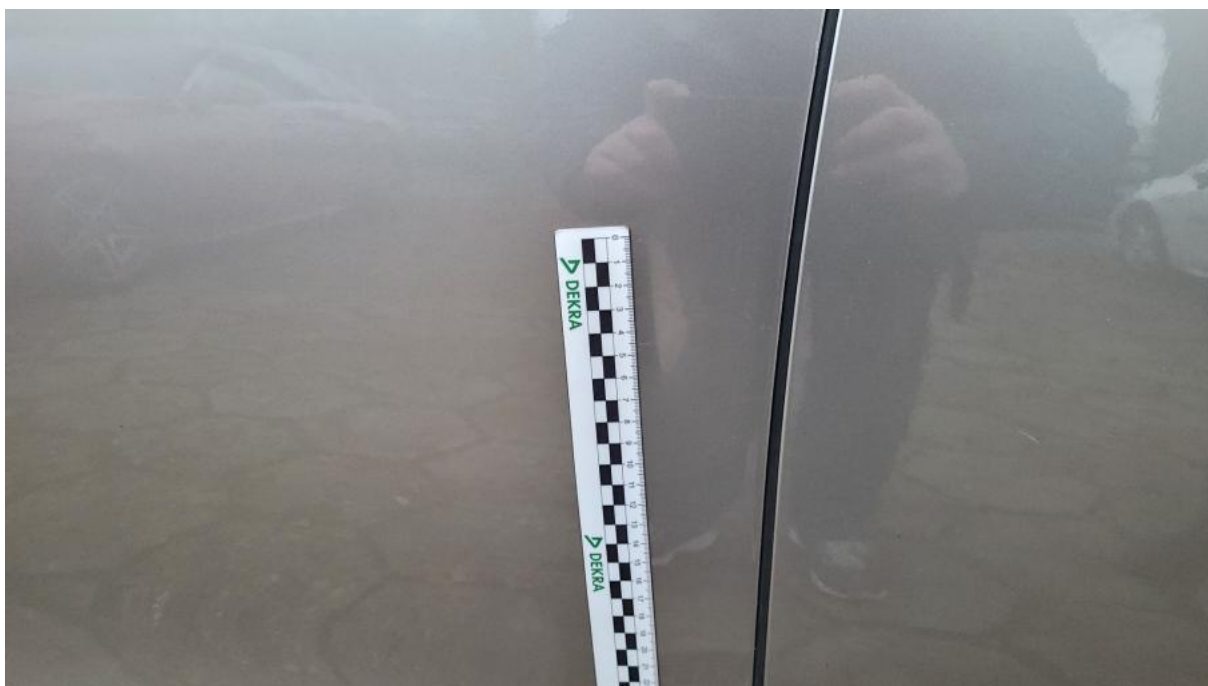
**Fot. 63**

Drzwi przed L - Wgniecenie/odkształcenie 1

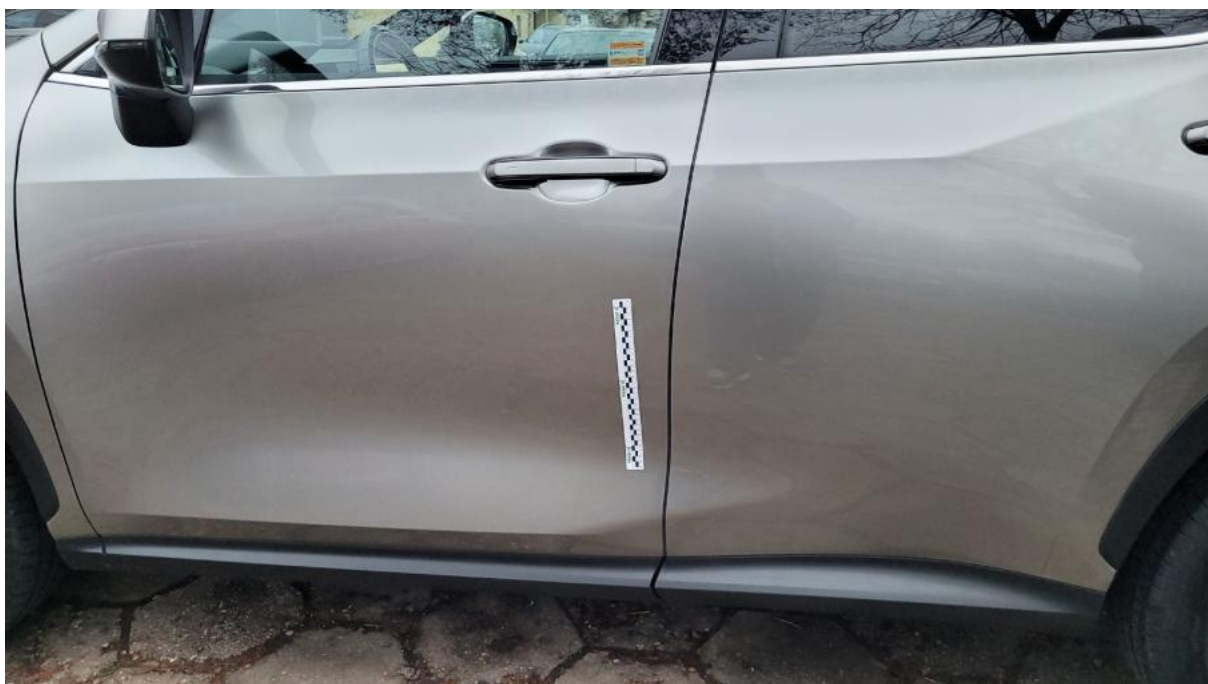
**Fot. 64**

Drzwi przed L - Wgniecenie/odkształcenie 2

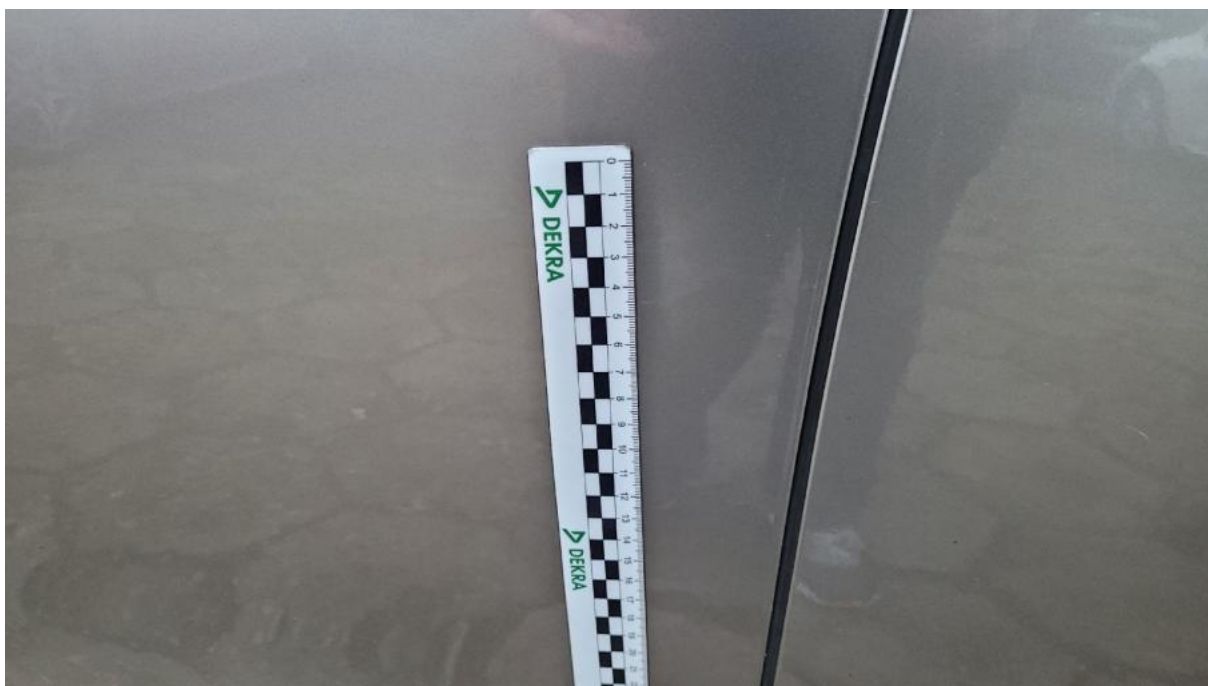
**Fot. 65**

Drzwi przed L() - Wgniecenie/odkształcenie 3

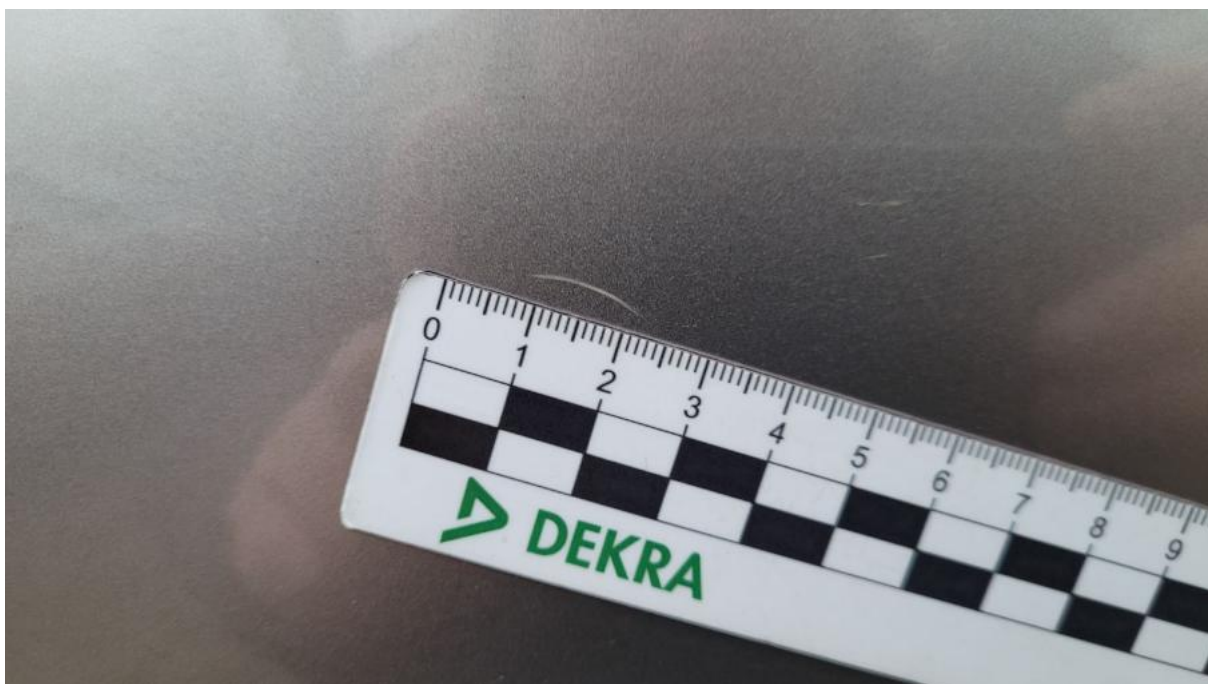
**Fot. 68**

| Poz. | Nazwa pozycji | Opis uszkodzeń | Kwalifik. | Naprawa [rbg] |
|---|---|---|---|---|
| 7 | Drzwi tylne (nieuzbrojone) L | rysa/odprysk | | |

Drzwi tylne L - Rysa/odprysk 1

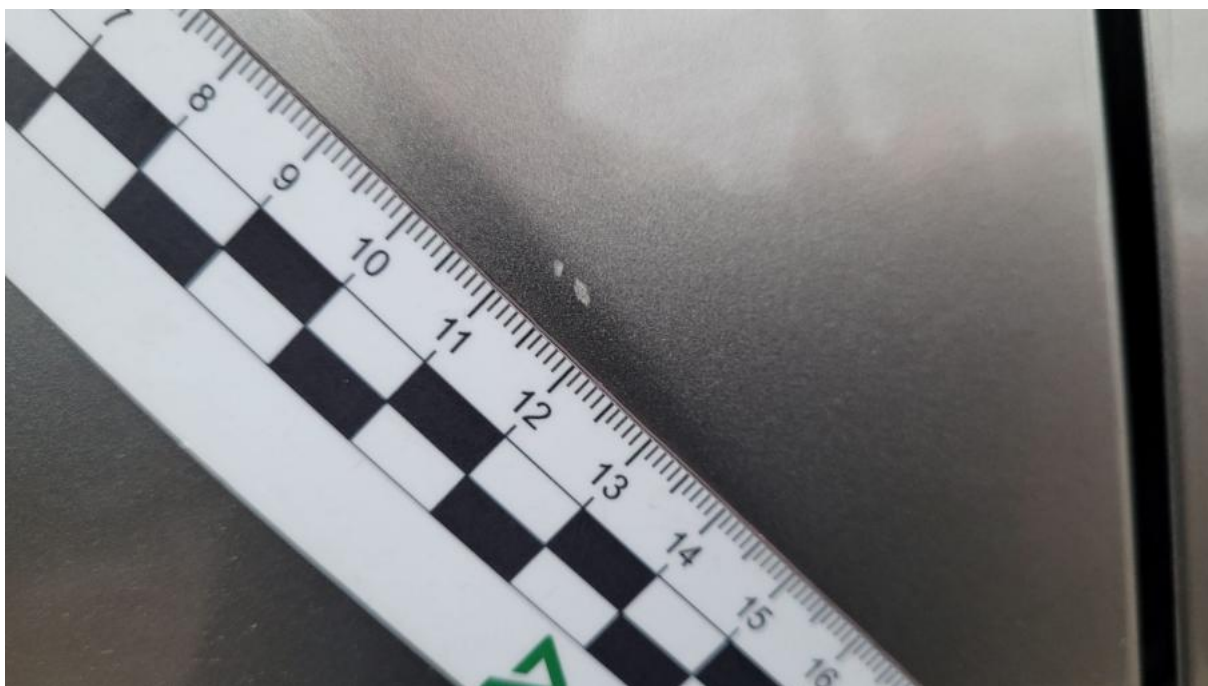
**Fot. 71**

| Poz. | Nazwa pozycji | Opis uszkodzeń | Kwalifik. | Naprawa [rbg] |
|---|---|---|---|---|
| 5 | Błotnik przedni L | rysa/odprysk | | |

Błotnik przedni L - Rysa/odprysk 1

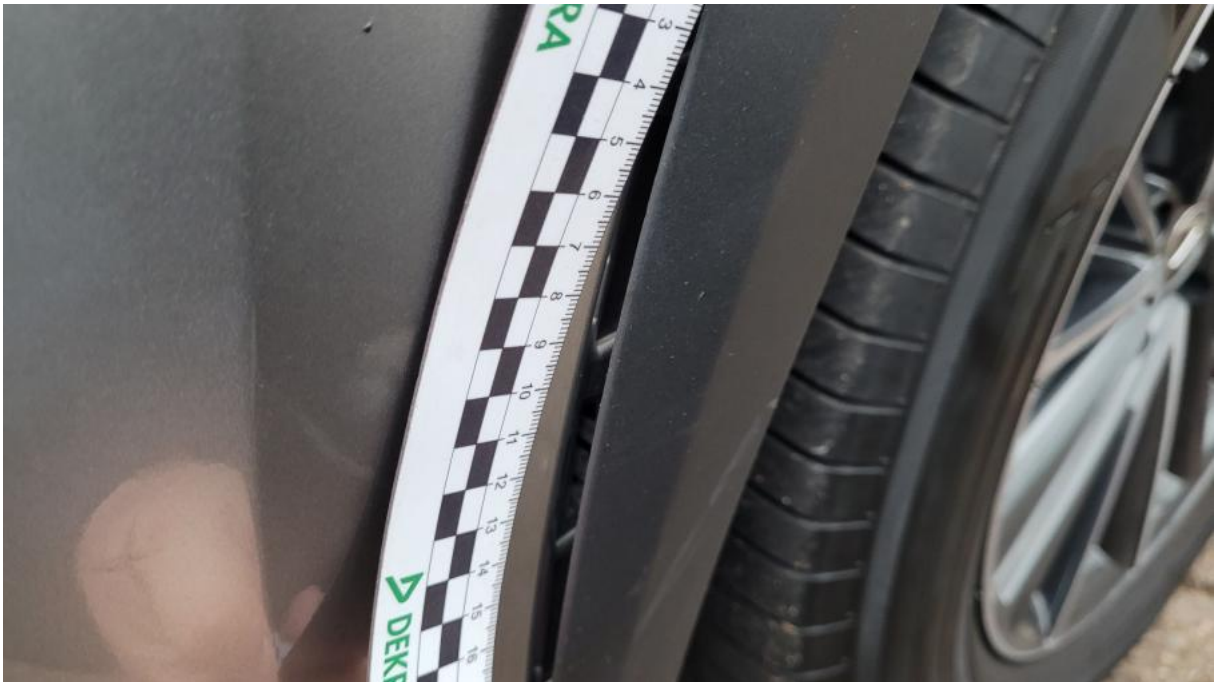
**Fot. 74**

| Poz. | Nazwa pozycji | Opis uszkodzeń | Kwalifik. | Naprawa [rbg] |
|---|---|---|---|---|
| 2 | Listwa ochronna rantu błotnika L | nietrwały montaż | NA | 0.3 |

Listwa błotnika przedniego L - Inne 1
