## Raport z oględzin pojazdu

| Numer raportu | 218383/2/26-11401 | Data raportu | 27-02-2026 |

| Marka, model | FORD Focus Kombi 21- |
| Numer rejestracyjny | WD5079T |

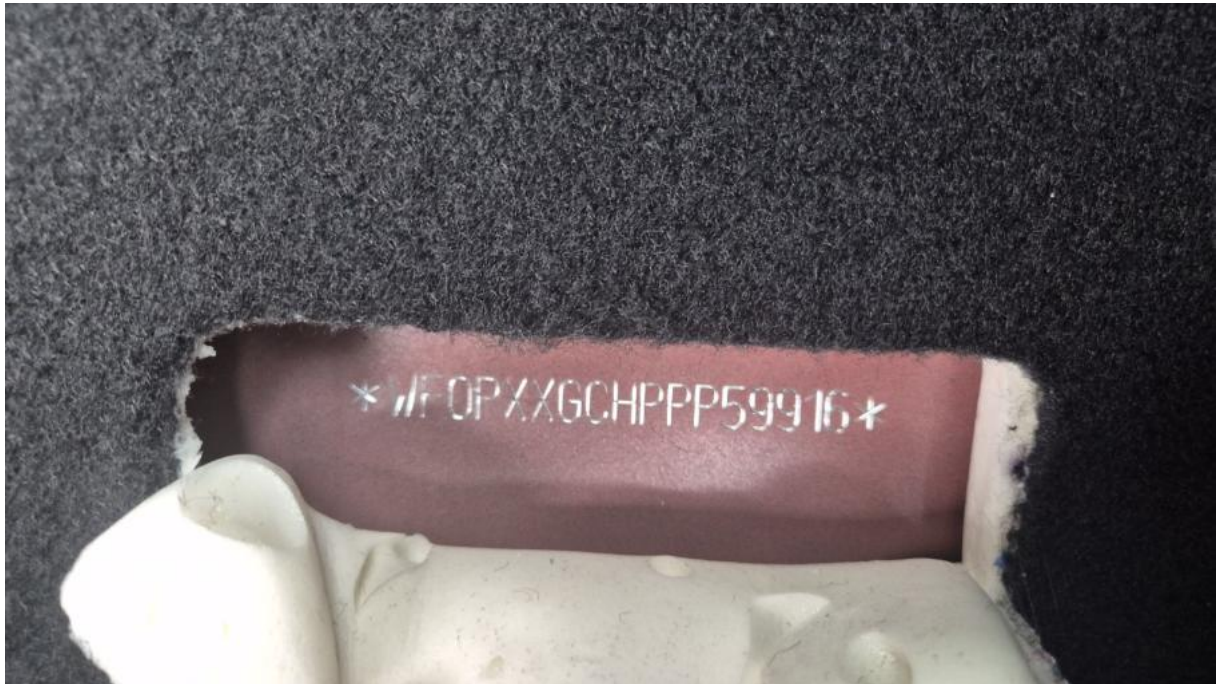
**Fot. 13**

Numer identyfikacyjny

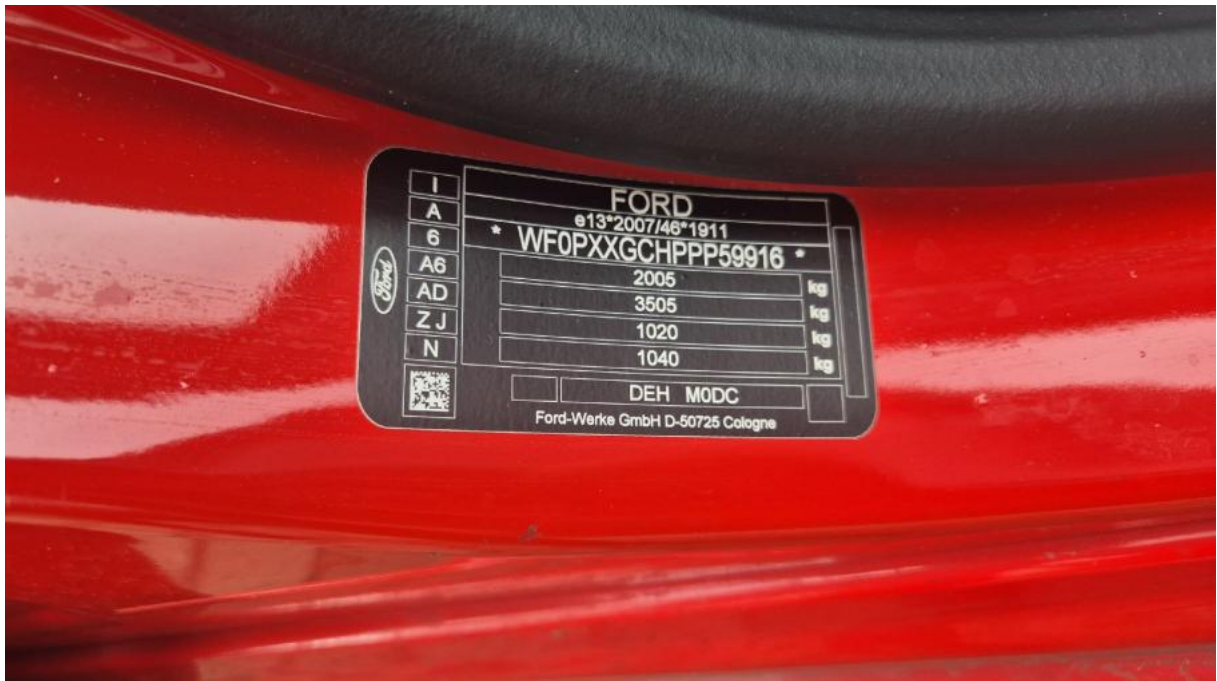
**Fot. 14**

Tabliczka znamionowa

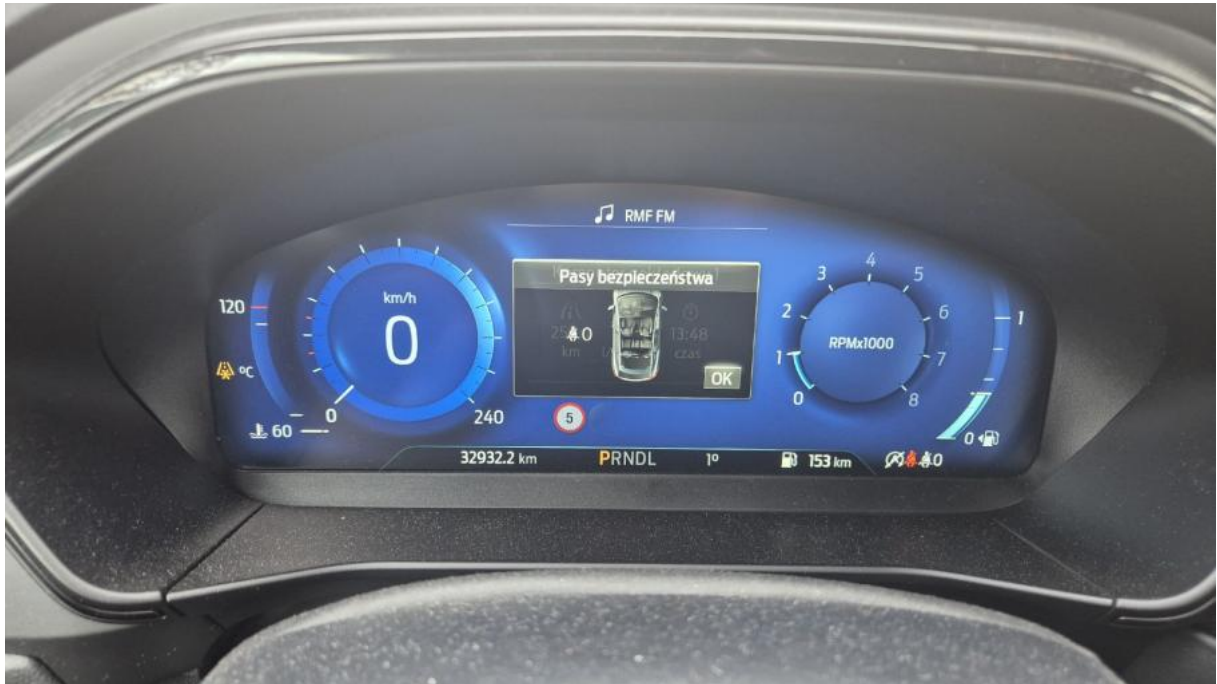
**Fot. 15**

Zestaw wskaźników - przebieg

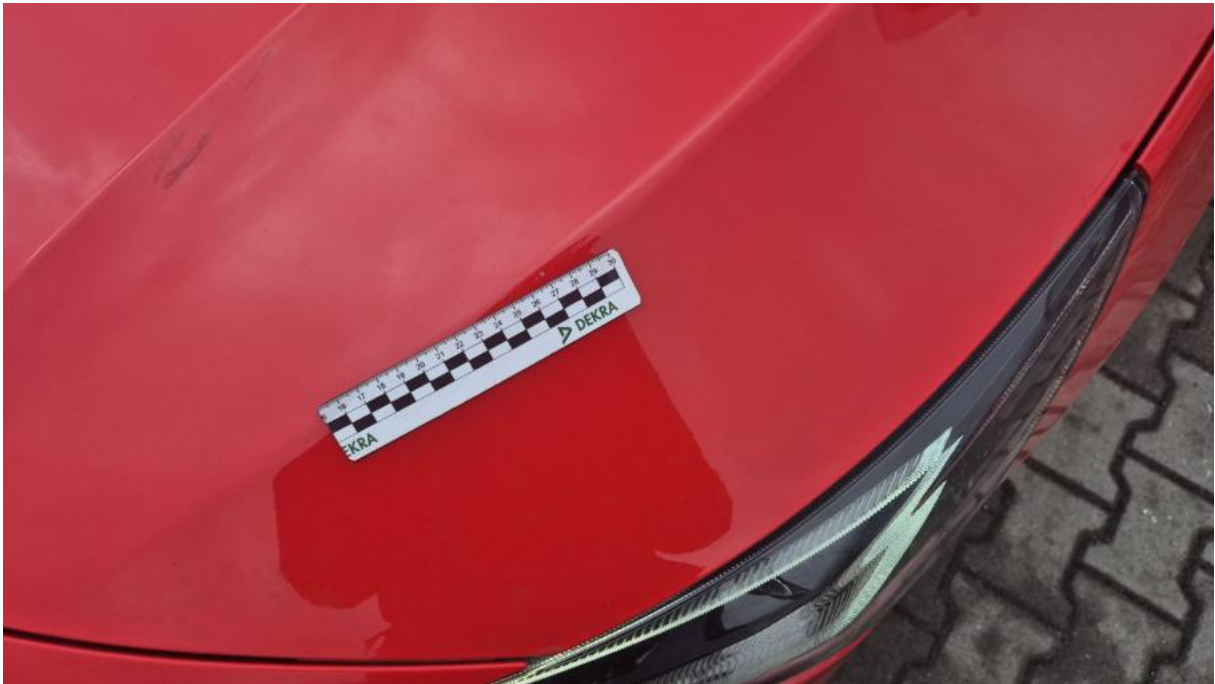
**Fot. 35**

| Poz. | Nazwa pozycji | Opis uszkodzeń | Kwalifik. | Naprawa [rbg] |
|---|---|---|---|---|
| 3 | Pokrywa przednia | rysa/odprysk | | |

Pokrywa komory silnika - Rysa/odprysk 1

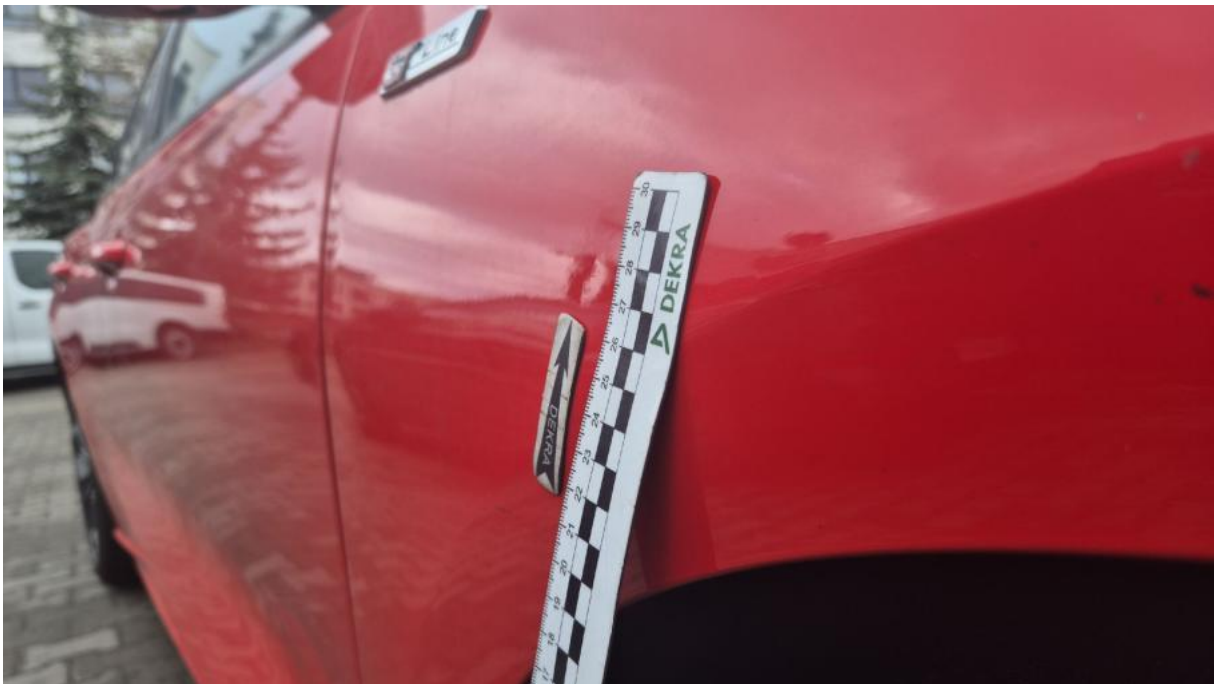
**Fot. 36**

| Poz. | Nazwa pozycji | Opis uszkodzeń | Kwalifik. | Naprawa [rbg] |
|---|---|---|---|---|
| 2 | Łotnik przedni R | wgniecenie/odkształcenie | | |

Łotnik przedni P - Wgniecenie/odkształcenie 1

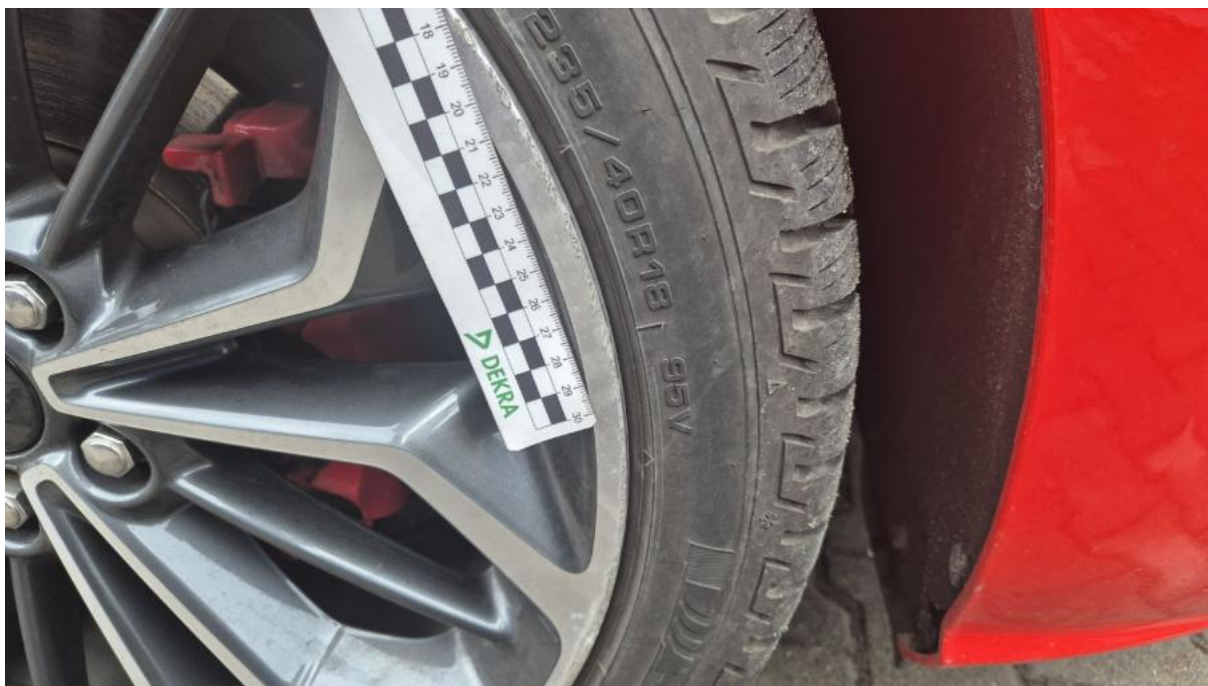
**Fot. 37**

| Poz. | Nazwa pozycji | Opis uszkodzeń | Kwalifik. | Naprawa [rbg] |
|---|---|---|---|---|
| 6 | Tarcza koła aluminiowa przód R | rysa/odprysk | | |

Felga aluminiowa przednia P - Rysa/odprysk 1

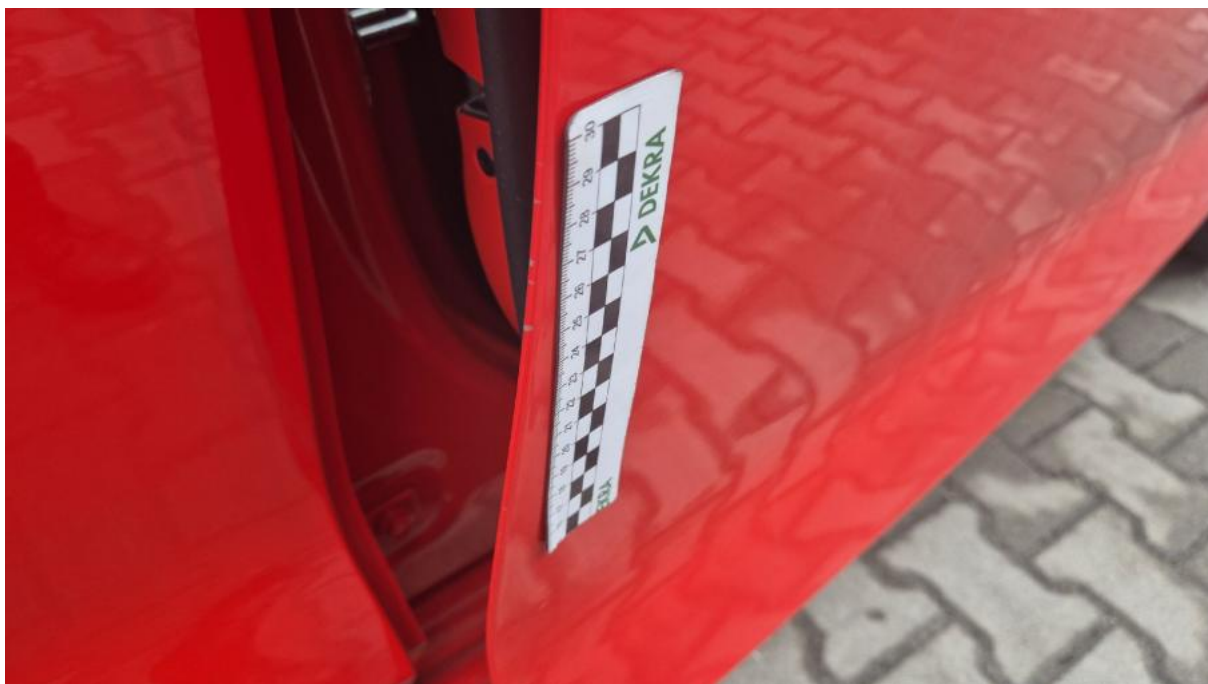
**Fot. 38**

| Poz. | Nazwa pozycji | Opis uszkodzeń | Kwalifik. | Naprawa [rbg] |
|---|---|---|---|---|
| 4 | Drzwi przednie (nieuzbrojone) R | rysa/odprysk, wgniecenie/odkształcenie | | |

Drzwi przednie P - Rysa/odprysk 1

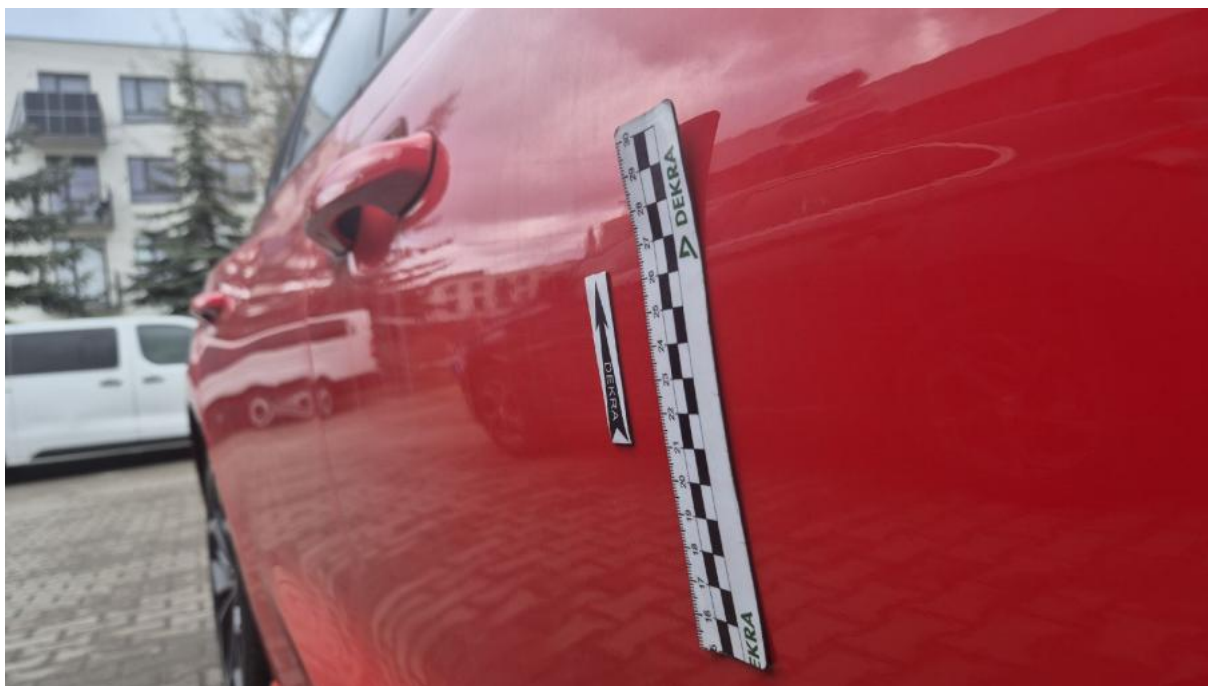
**Fot. 39**

Drzwi przednie P - Wgniecenie/odkształcenie 1

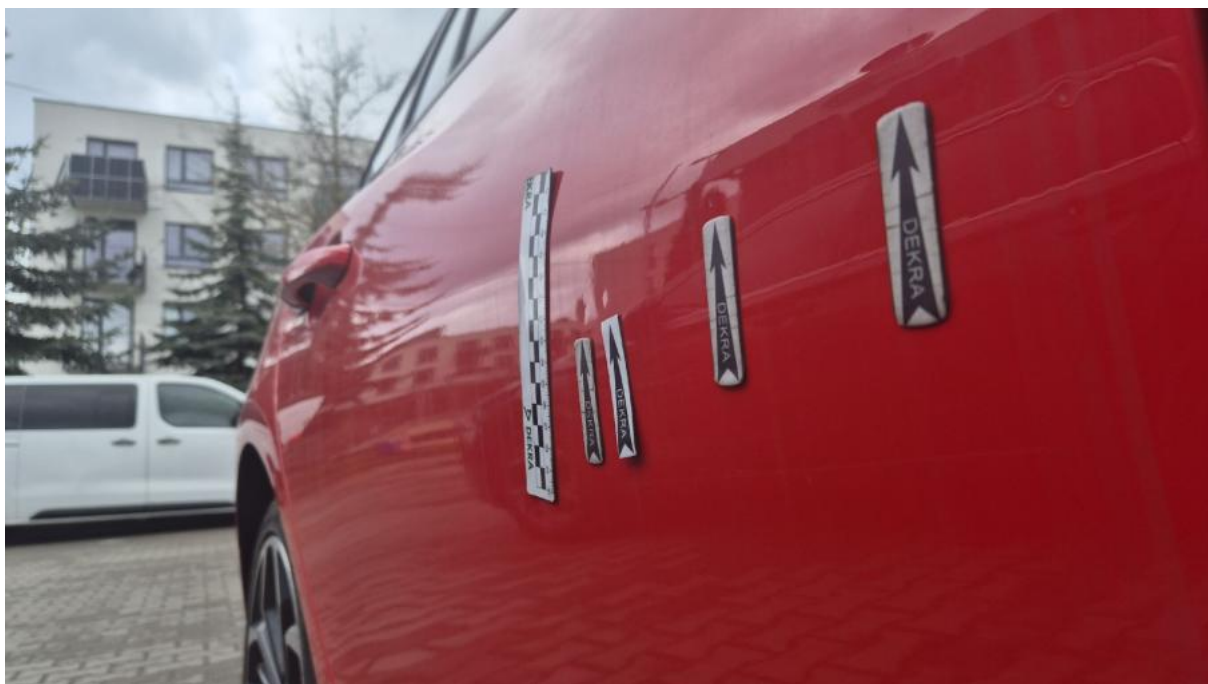
**Fot. 40**

| Poz. | Nazwa pozycji | Opis uszkodzeń | Kwalifik. | Naprawa [rbg] |
|---|---|---|---|---|
| 1 | Drzwi tylne (nieuzbrojone) R | wgniecenie/odkształcenie | NA | 0.7 |

Drzwi tylne P - Wgniecenie/odkształcenie 1

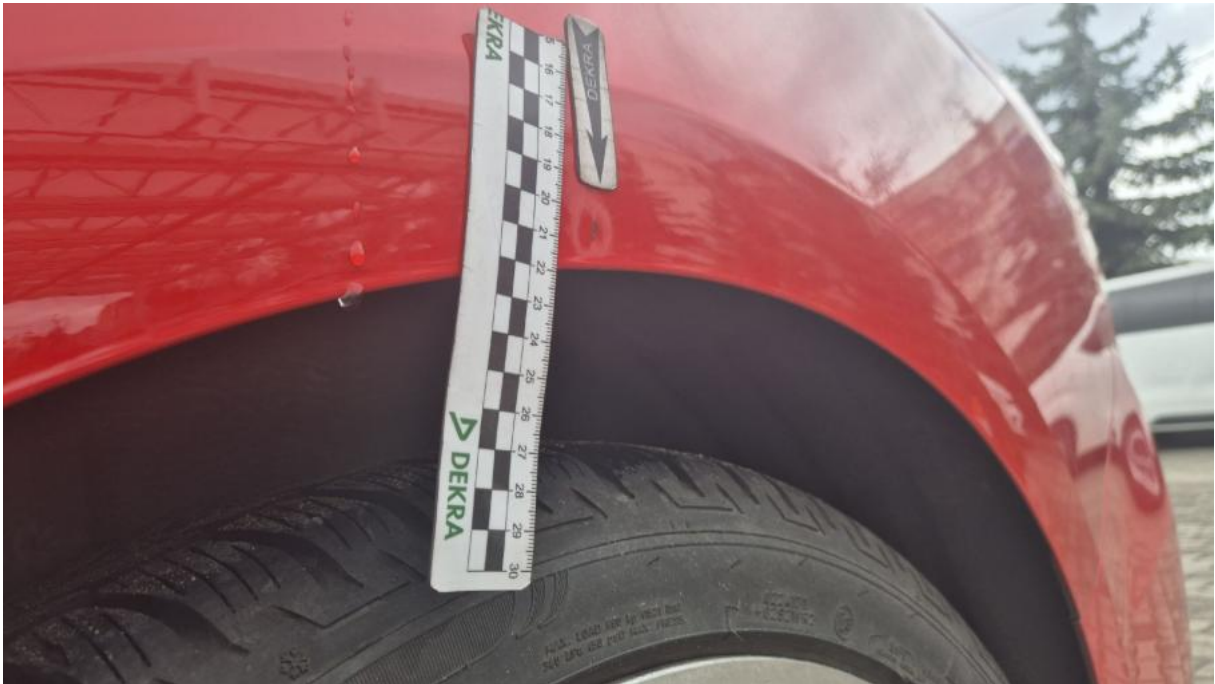
**Fot. 41**

| Poz. | Nazwa pozycji | Opis uszkodzeń | Kwalifik. | Naprawa [rbg] |
|---|---|---|---|---|
| 5 | Łotnik tylny L | wgniecenie/odkształcenie | | |

Błotnik tylny L / Ściana boczna L - Wgniecenie/odkształcenie 1
