## Raport z oględzin pojazdu

| Numer raportu | 218078/2/26-11401 | Data raportu | 02-02-2026 |

| Marka, model | FORD Focus Kombi 21- |
| Typ, wersja | Focus 2.3 EcoBoost ST X aut |

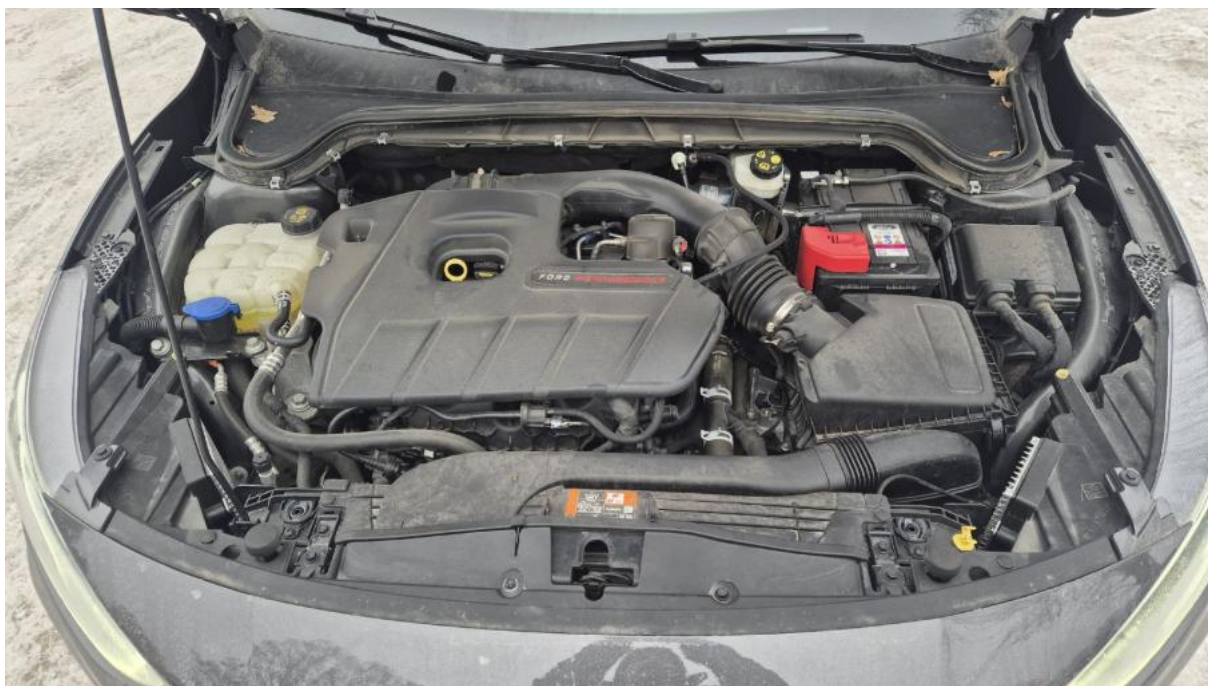
**Fot. 23**

Komora silnika

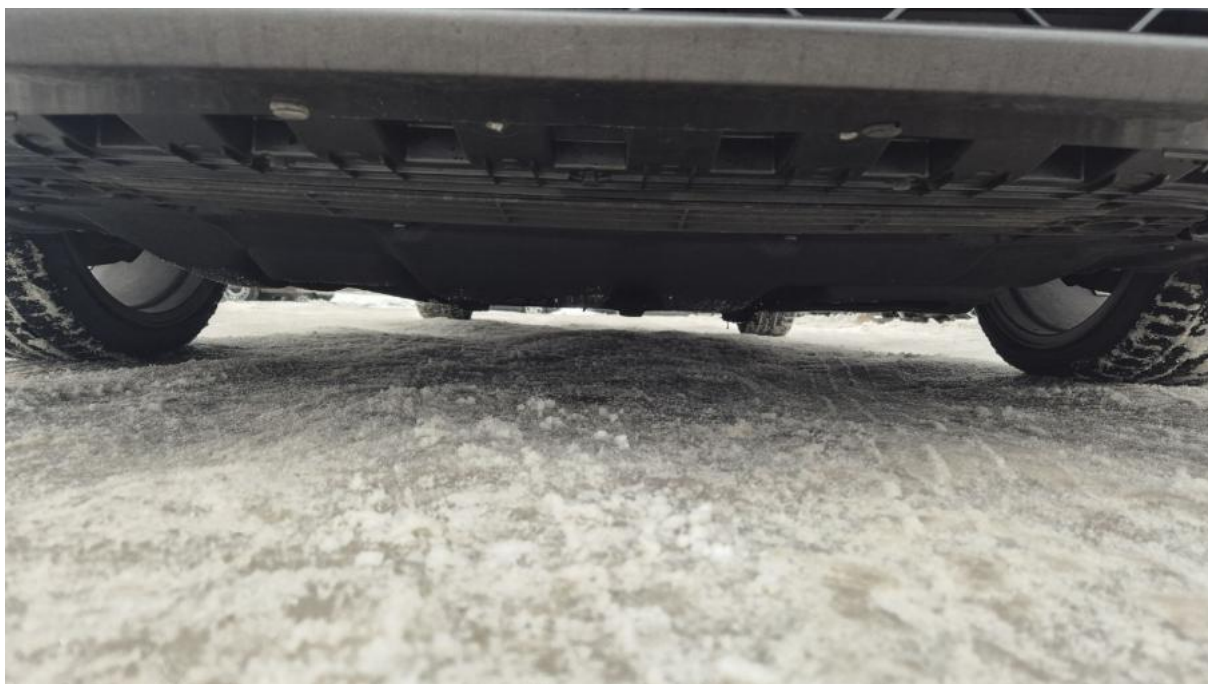
**Fot. 26**

Spód pojazdu przód

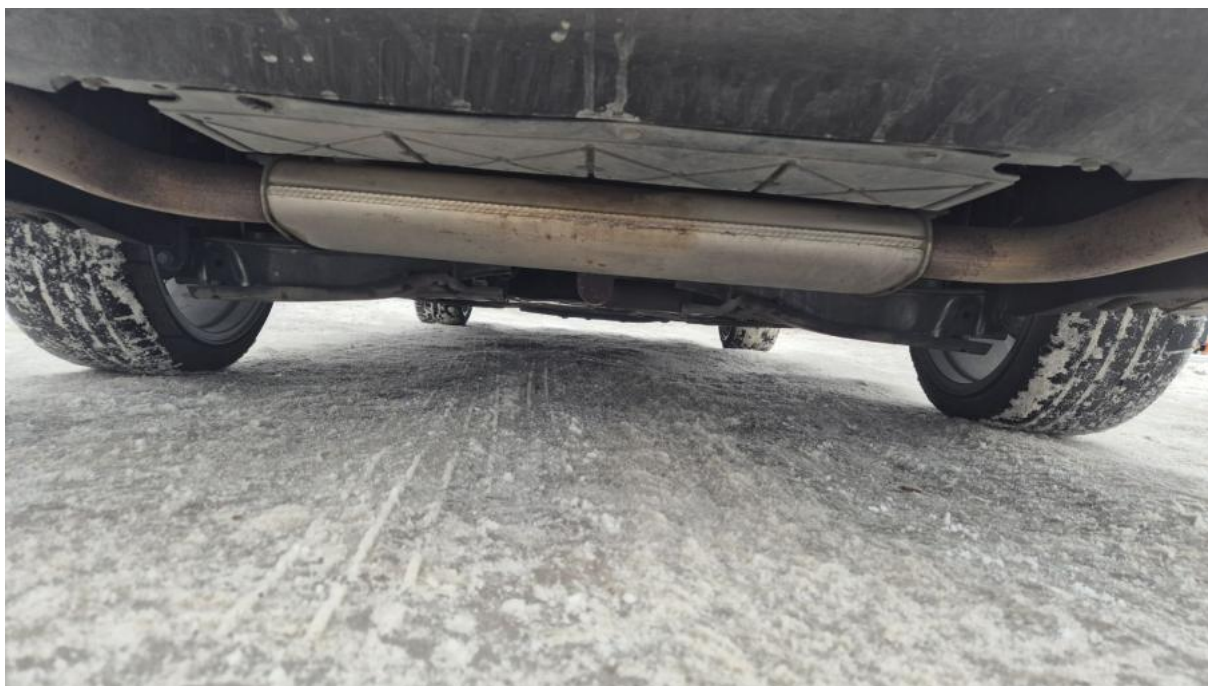
**Fot. 27**

Spód pojazdu tył

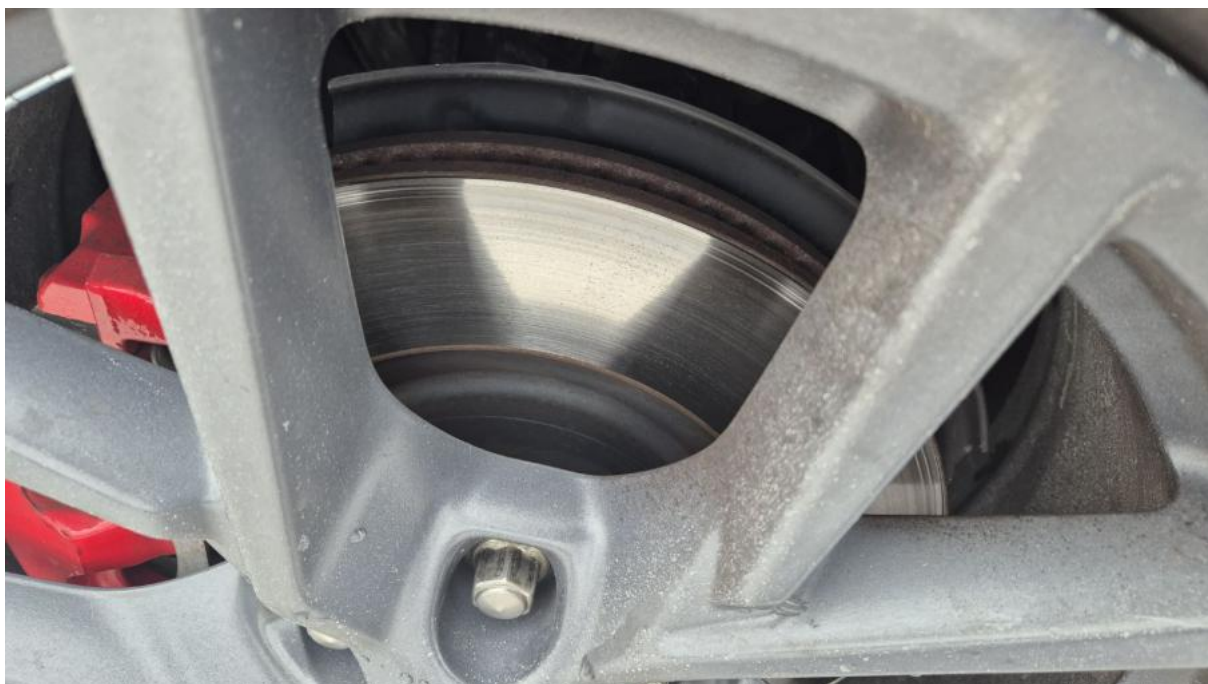
**Fot. 28**

Tarcza hamulcowa przednia lewa

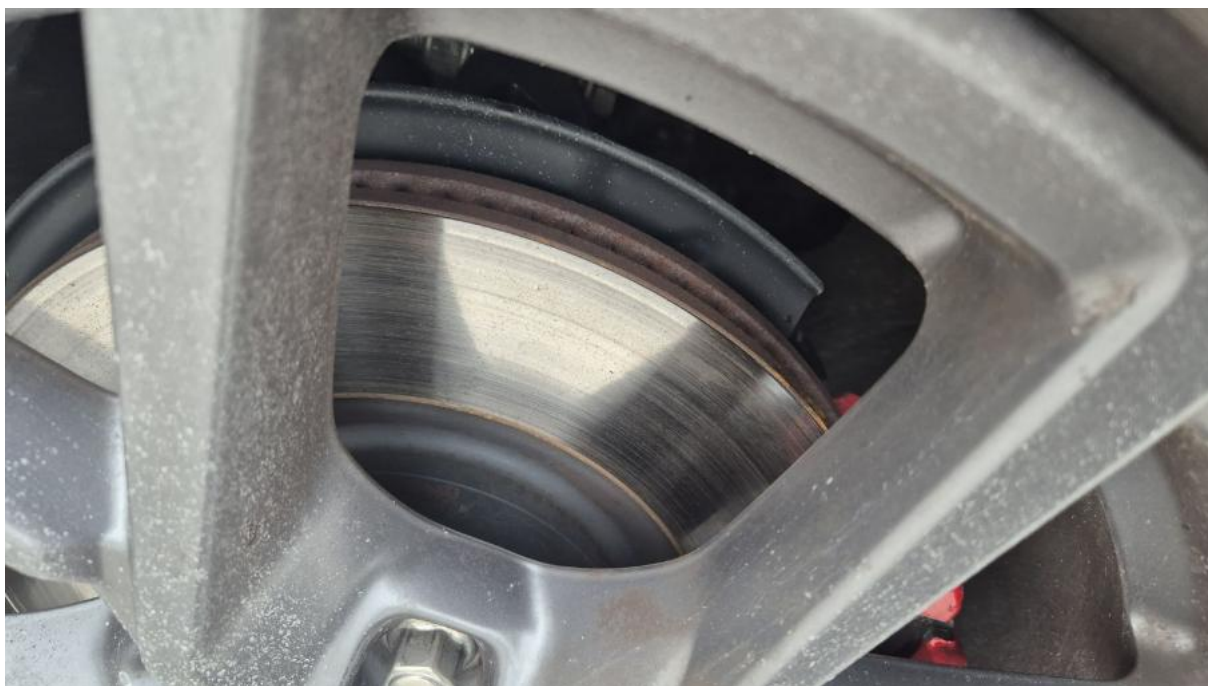
**Fot. 29**

Tarcza hamulcowa przednia prawa

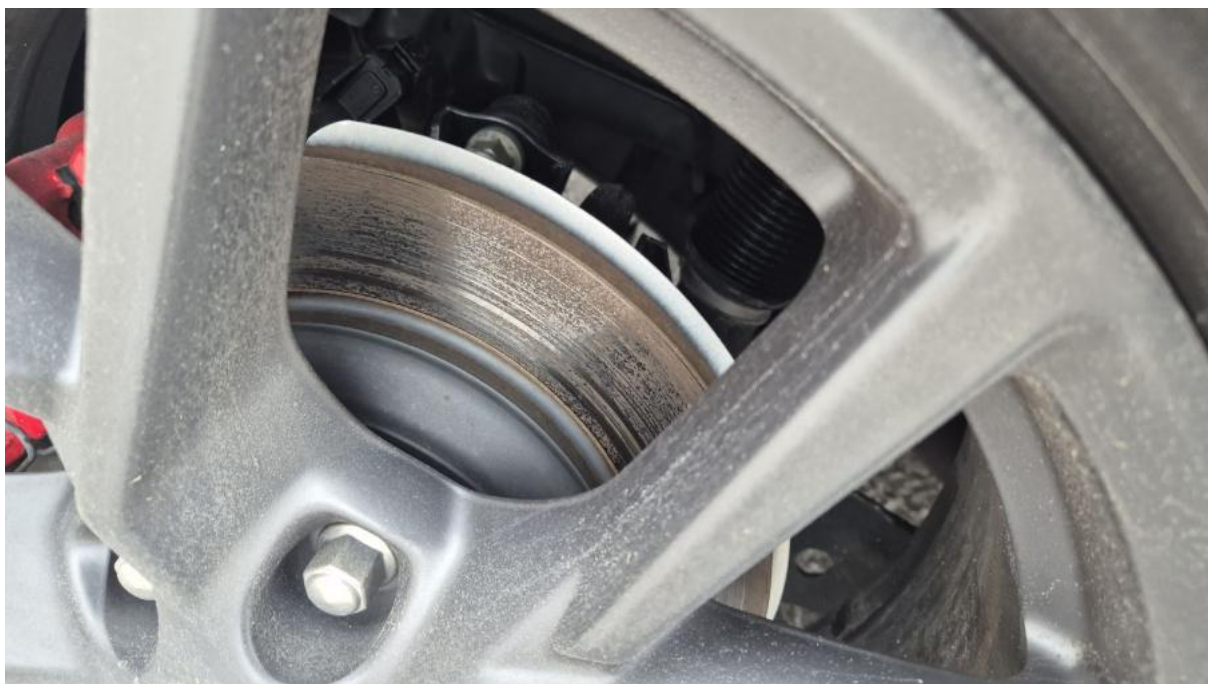
**Fot. 30**

Tarcza hamulcowa tylna prawa

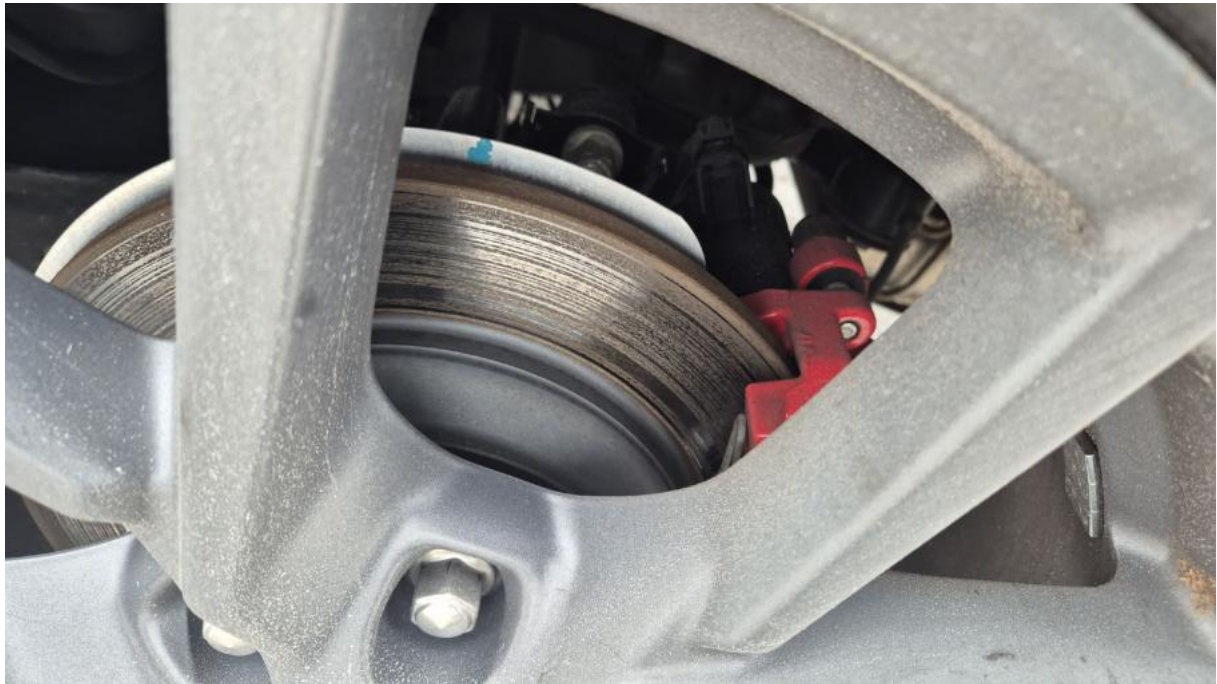
**Fot. 31**

Tarcza hamulcowa tylna lewa

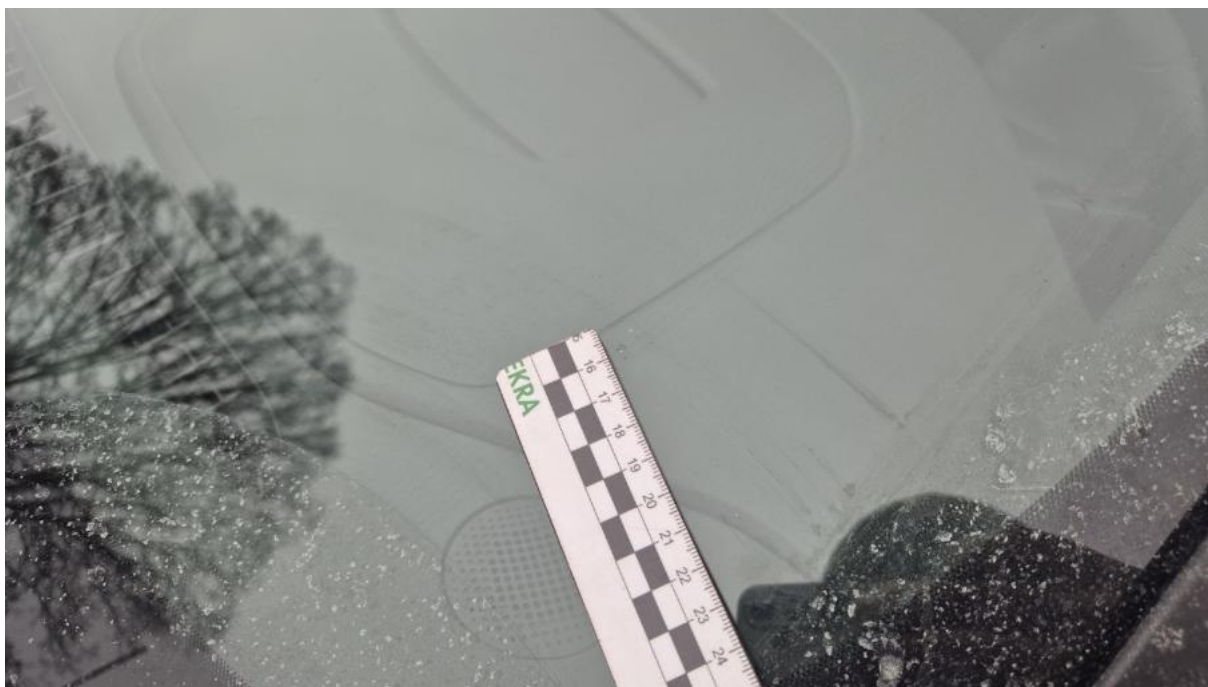
**Fot. 36**

| Poz. | Nazwa pozycji | Opis uszkodzeń | Kwalifik. | Naprawa [rbg] |
|---|---|---|---|---|
| 3 | Szyba przednia barwiona/ogrzew. | rysa/odprysk | | |

Szyba czołowa - Rysa/odprysk 1

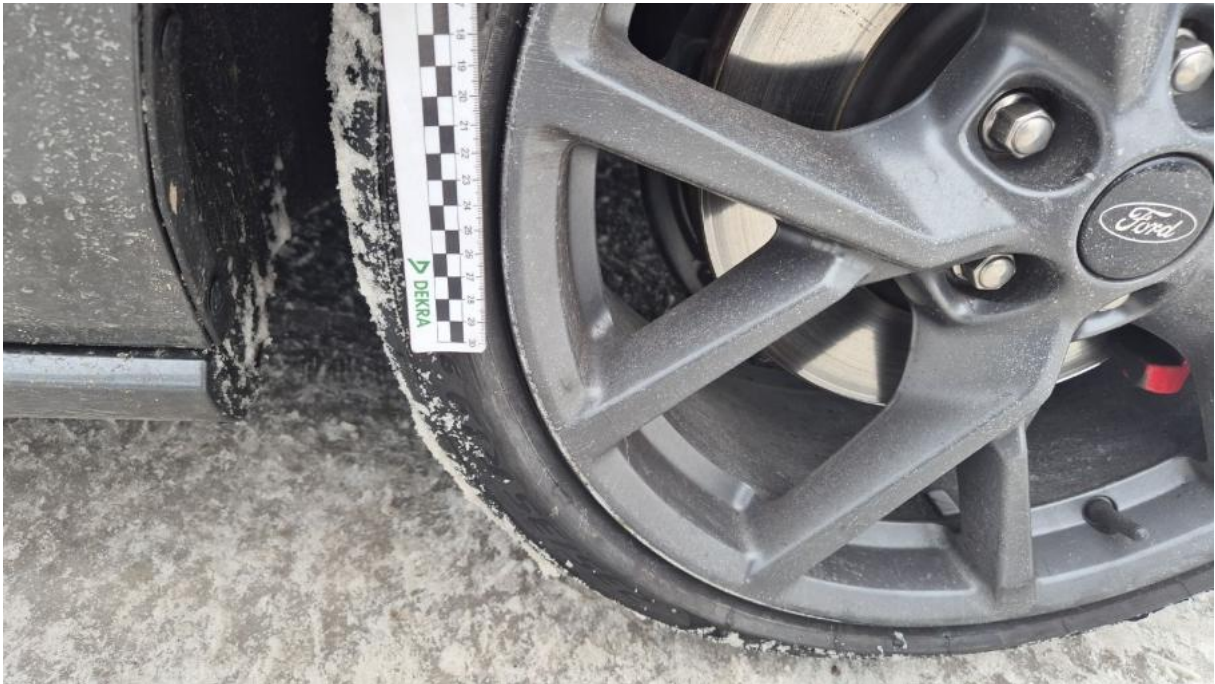
**Fot. 37**

| Poz. | Nazwa pozycji | Opis uszkodzeń | Kwalifik. | Naprawa [rbg] |
|---|---|---|---|---|
| 6 | Tarcza koła aluminiowa przód R | rysa/odprysk | | |

Felga aluminiowa przednia P - Rysa/odprysk 1

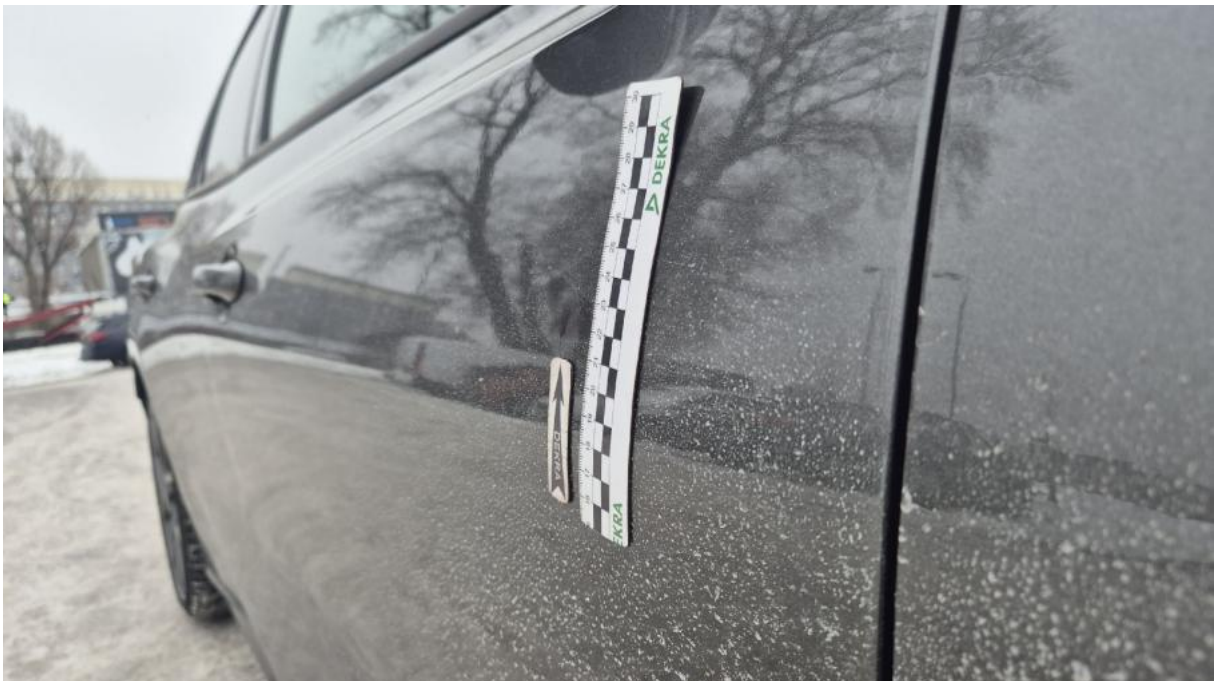
**Fot. 38**

| Poz. | Nazwa pozycji | Opis uszkodzeń | Kwalifik. | Naprawa [rbg] |
|---|---|---|---|---|
| 5 | Drzwi przednie (nieuzbrojone) R | wgniecenie/odkształcenie | | |

Drzwi przednie P - Wgniecenie/odkształcenie 1

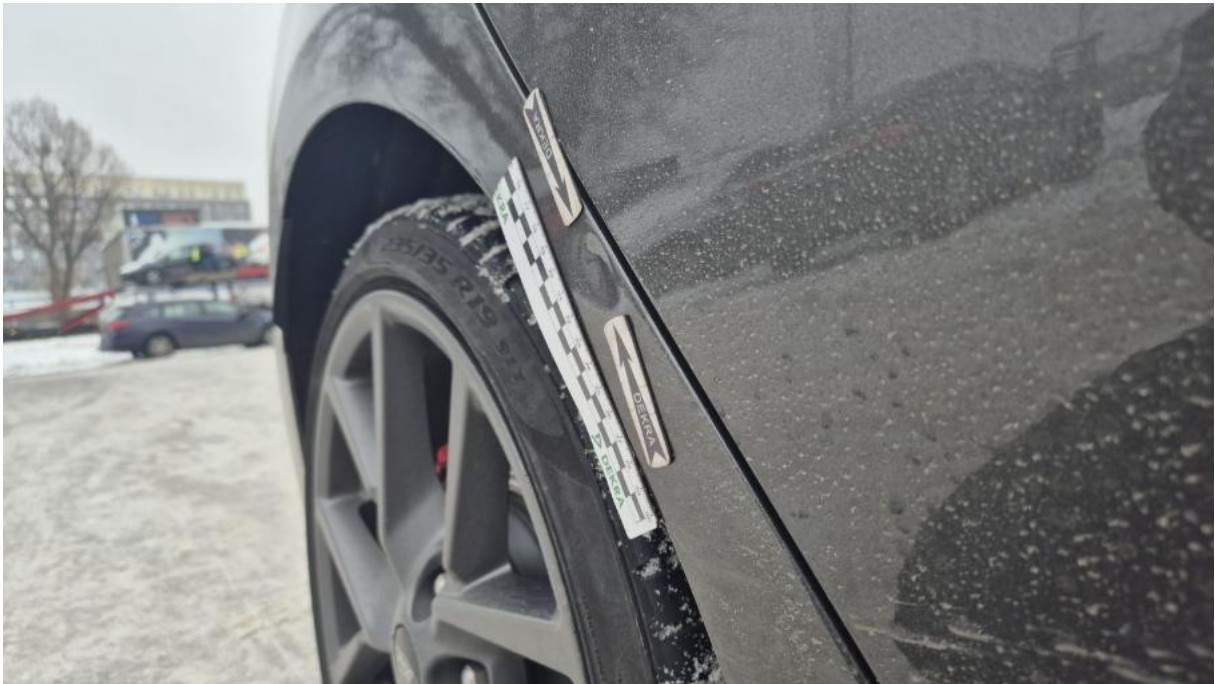
**Fot. 39**

| Poz. | Nazwa części | Przedział grubości powłoki lakierowej [µm] |
|---|---|---|
| 1 | Łotnik tylny prawy/ściana boczna prawa | 150 - 1000 |

| Poz. | Nazwa pozycji | Opis uszkodzeń | Kwalifik. | Naprawa [rbg] |
|---|---|---|---|---|
| 1 | Łotnik tylny R | wgniecenie/odkształcenie | NA | 1 |

Błotnik tylny P / Ściana boczna P - Wgniecenie/odkształcenie 1

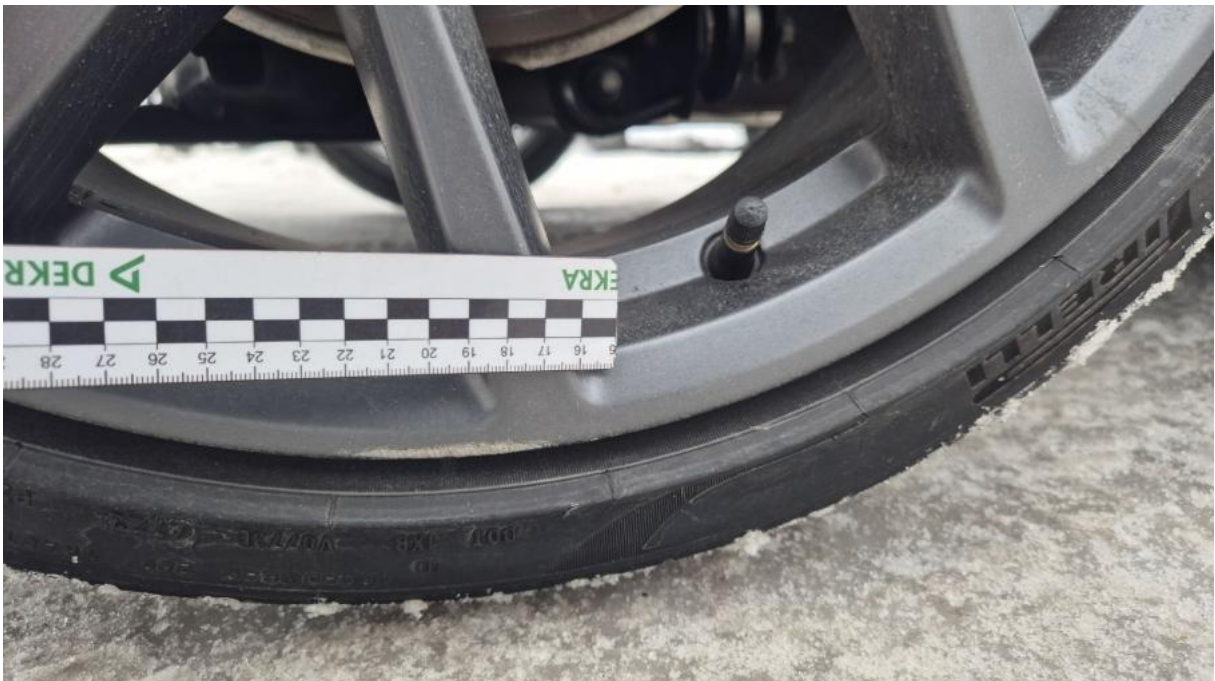
**Fot. 40**

| Poz. | Nazwa pozycji | Opis uszkodzeń | Kwalifik. | Naprawa [rbg] |
|---|---|---|---|---|
| 7 | Tarcza koła aluminiowa tył R | rysa/odprysk | | |

Felga aluminiowa tylna P - Rysa/odprysk 1

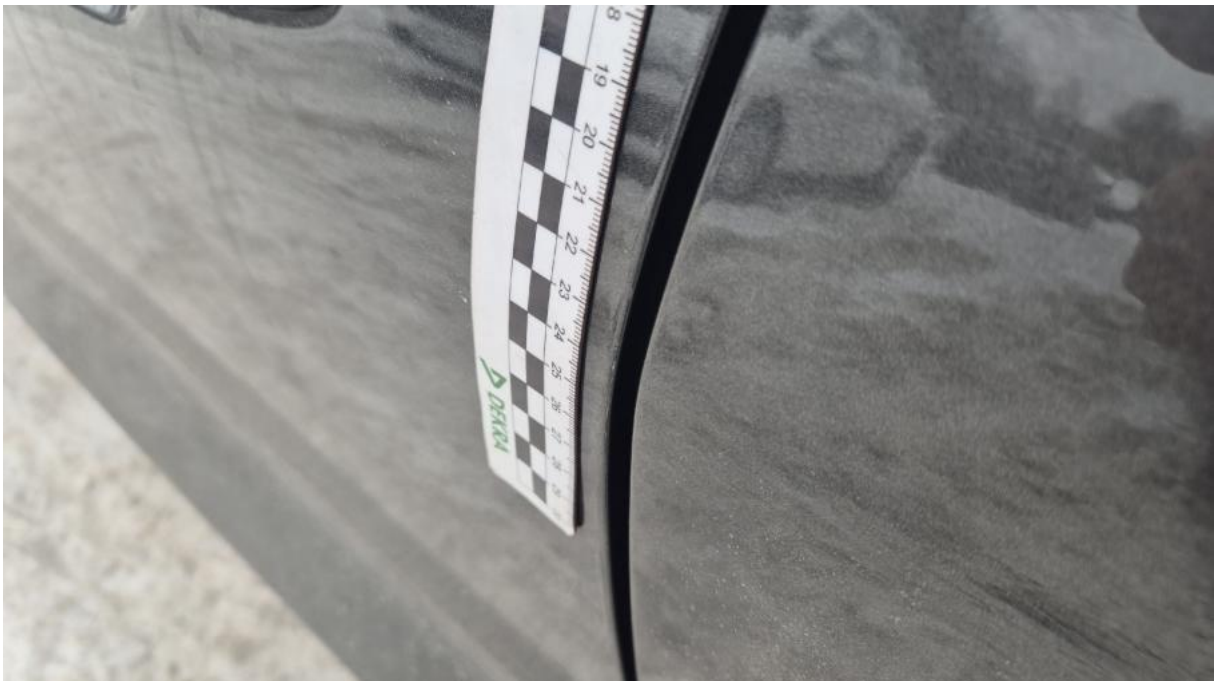
**Fot. 42**

| Poz. | Nazwa pozycji | Opis uszkodzeń | Kwalifik. | Naprawa [rbg] |
|---|---|---|---|---|
| 4 | Drzwi przednie (nieuzbrojone) L | rysa/odprysk | | |

Drzwi przed L - Rysa/odprysk 1
