Nr zlecenia: 117/07/07/2026/CarArena STANDARD

## WYCENA WARTOŚCI

Zadanie: Ocena stanu technicznego i określenie wartości rynkowej pojazdu

| DANE IDENTYFIKACYJNE POJAZDU | | Dane: [D] IX-2026 | |
|---|---|---|---|
| Model pojazdu: | Doblo Cargo 1.4 16V MR`15 E6 2.5t | Nr Info-Ekspert: | 045-04258 |

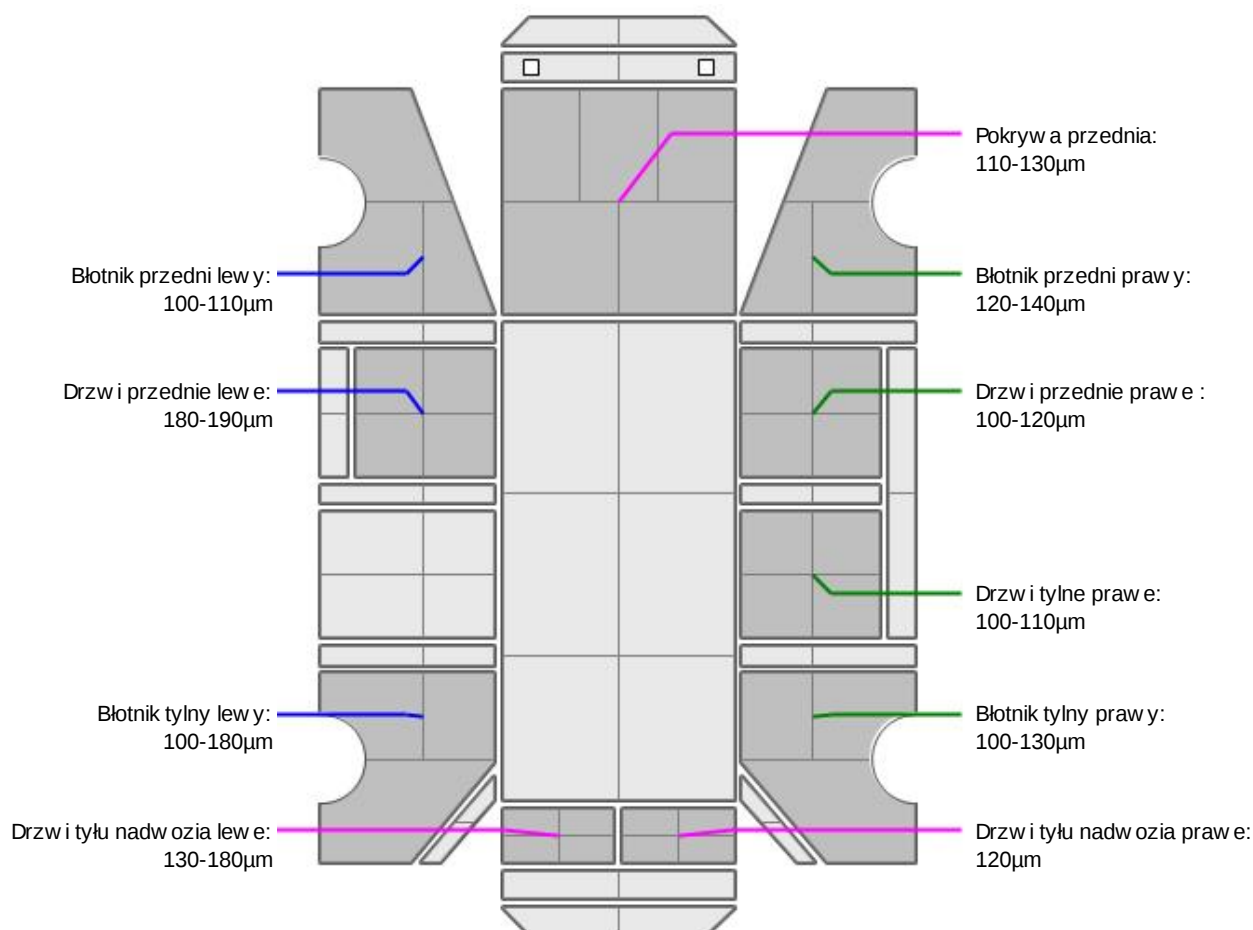
## NADWOZIE – Opis powłoki lakierowej

| L.p. | Nazwa elementu | L / P | Grubość powłoki [µm] | Opis |
| 1 | Pokrywa przednia | | 110-130µm | |
| 2 | Błotnik przedni | L | 100-110µm | |
| 3 | Drzwi przednie | L | 180-190µm | |
| 4 | Błotnik tylny | L | 100-180µm | |
| 5 | Drzwi tyłu nadwozia | | 130-180µm | |
| 6 | Błotnik przedni | P | 120-140µm | |
| 7 | Drzwi przednie | P | 100-120µm | |
| 8 | Drzwi tylne | P | 100-110µm | |
| 9 | Błotnik tylny | P | 100-130µm | |
| 10 | Drzwi tyłu nadwozia | | 120µm | |

Podane przedziały grubości powłoki lakierowej poszczególnych elementów dotyczą wyłącznie punktów pomiarowych, tj. trzech wybranych miejsc na danym elemencie nadwozia. Nie oznacza to, że w pozostałych obszarach danego elementu grubość powłoki jest jednakowa ani że nie może wykroczyć poza wskazane zakresy. Pomiary wykonano urządzeniem będącym w posiadaniu rzeczoznawcy. Pomiar wykonany innym przyrządem może się różnić.
