Nr zlecenia: 05/17/09/2026/CarArena STANDARD

## WYCENA WARTOŚCI

Zadanie: Określenie wartości rynkowej pojazdu

| DANE IDENTYFIKACYJNE POJAZDU | | Dane: [O] IX-2026 | |
|---|---|---|---|
| Model pojazdu: | Megane IV Grandtour dCi MR`20 E6d | Nr Info-Ekspert: | 031-10952 |

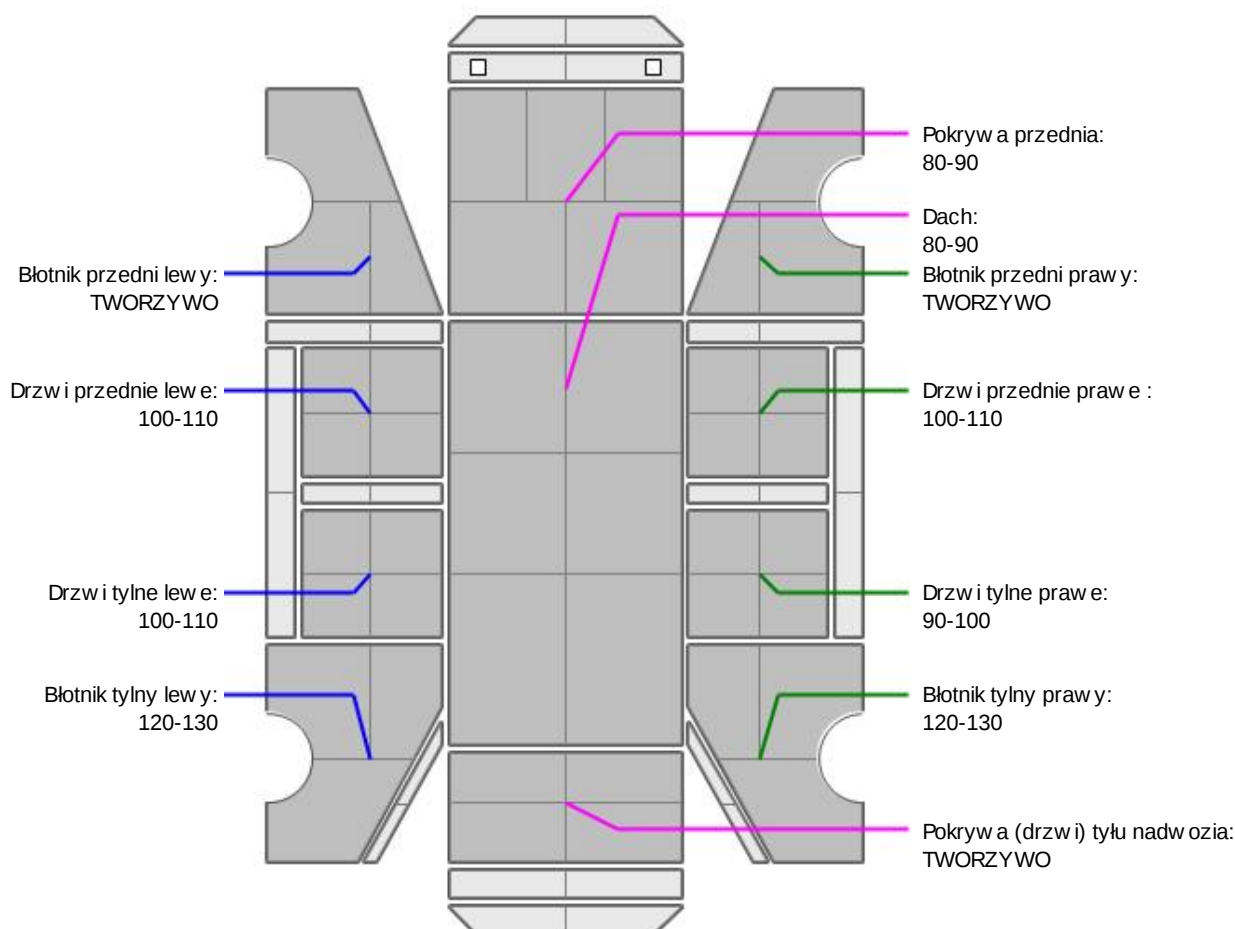
### NADWOZIE – Opis powłoki lakierowej

| L.p. | Nazwa elementu | L / P | Grubość powłoki [μm] | Opis |
| 1 | Pokrywa przednia | | 80-90 | |
| 2 | Dach | | 80-90 | |
| 3 | Błotnik przedni | L | TWORZYWO | |
| 4 | Drzwi przednie | L | 100-110 | |
| 5 | Drzwi tylne | L | 100-110 | |
| 6 | Błotnik tylny | L | 120-130 | |
| 7 | Błotnik przedni | P | TWORZYWO | |
| 8 | Drzwi przednie | P | 100-110 | |
| 9 | Drzwi tylne | P | 90-100 | |
| 10 | Błotnik tylny | P | 120-130 | |
| 11 | Pokrywa (drzwi) tyłu nadwozia | | TWORZYWO | |

Podane przedziały grubości powłoki lakierowej poszczególnych elementów dotyczą wyłącznie punktów pomiarowych, tj. trzech wybranych miejsc na danym elemencie nadwozia. Nie oznacza to, że w pozostałych obszarach danego elementu grubość powłoki jest jednakowa ani że nie może wykroczyć poza wskazane zakresy. Pomiary wykonano urządzeniem będącym w posiadaniu rzeczoznawcy. Pomiar wykonany innym przyrządem może się różnić.
