Nr zlecenia: 92/14/09/2026/CarArena STANDARD

## WYCENA

Zadanie: Określenie wartości rynkowej pojazdu

Marka: **PEUGEOT**

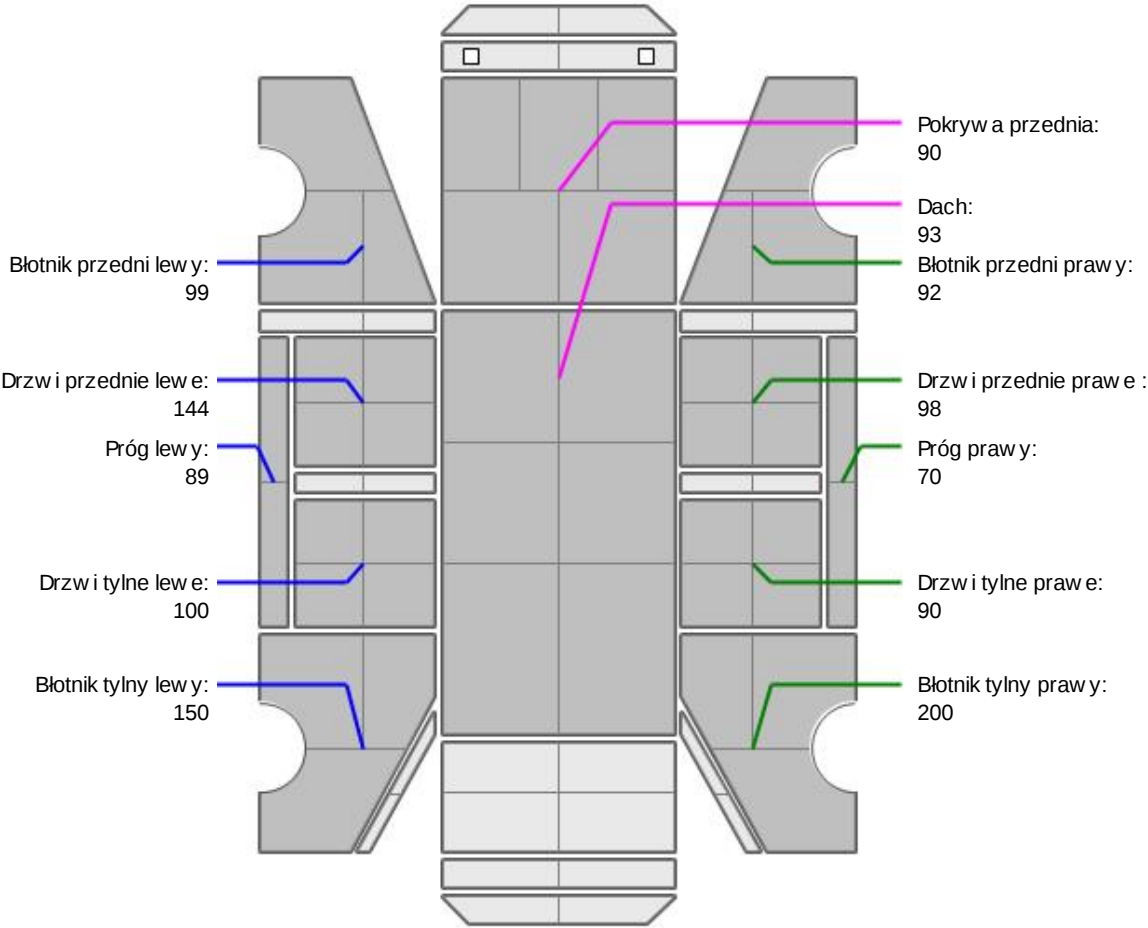
NADWOZIE – Opis powłoki lakierowej

| L.p. | Nazwa elementu | L / P | Grubość powłoki [µm] | Opis |
| 1 | Pokrywa przednia | | 90 | |
| 2 | Dach | | 93 | |
| 3 | Błotnik przedni | L | 99 | |
| 4 | Próg | L | 89 | |
| 5 | Drzwi przednie | L | 144 | |
| 6 | Drzwi tylne | L | 100 | |
| 7 | Błotnik tylny | L | 150 | |
| 8 | Błotnik przedni | P | 92 | |
| 9 | Próg | P | 70 | |
| 10 | Drzwi przednie | P | 98 | |
| 11 | Drzwi tylne | P | 90 | |
| 12 | Błotnik tylny | P | 200 | |

Podane przedziały grubości powłoki lakierowej poszczególnych elementów dotyczą wyłącznie punktów pomiarowych, tj. trzech wybranych miejsc na danym elemencie nadwozia. Nie oznacza to, że w pozostałych obszarach danego elementu grubość powłoki jest jednakowa ani że nie może wykraczać poza wskazane zakresy. Pomiary wykonano urządzeniem będącym w posiadaniu rzeczoznawcy. Pomiar wykonany innym przyrządem może się różnić.
